# Besiktningsprotokoll

Anticimex Försäkringsbesiktning i samarbete med Fastighetsbyrån

| Fastighetsadress:<br>Villavägen 4 | |

| Besiktningsdatum:<br>2025-10-14 | Protokollnummer:<br>69309058 |

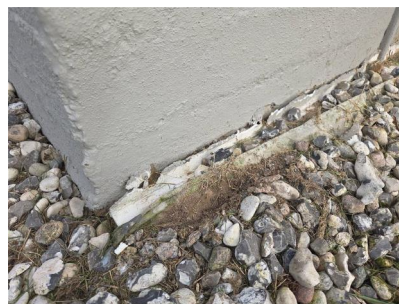
#### Utvändigt / Sockel

List över isolering utanpå källarvägg är lokalt skadad.

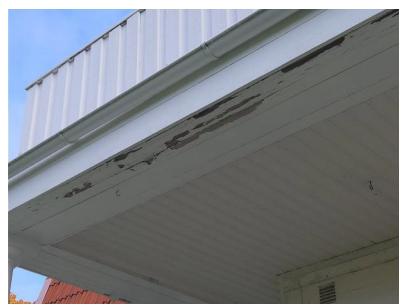
#### Utvändigt / Fasad

Vissa trädetaljer har färgsläpp, underhållsbehov.

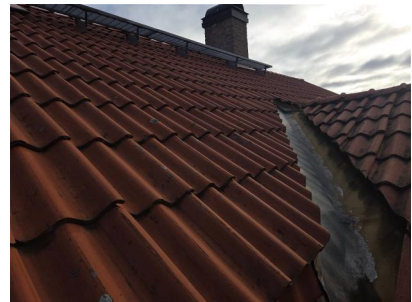
### Utvändigt / Tak

Inget att notera.  
Besiktat från mark, balkong och taksteg.

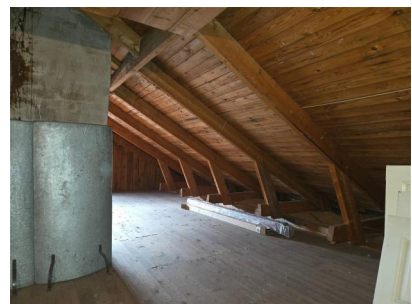
### Utvändigt / Vind

Vid kontroll av vinden uppmättes fuktvärden under kritisk fuktnivå för mikrobiell tillväxt och en normal lukt upplevdes. Fuktkvoten i underlagstak/takbjälkar uppmättes vid besiktningstillfället till ca 9 %.

Detta värde varierar dock under året beroende på årstid och utomhusklimat.

Risk för mikrobiell tillväxt föreligger om den relativa fuktigheten (RF) i den omgivande luften är över 75% vilket i furuvirke motsvarar en fuktkvot (FK) på 17%.

Påväxt förekommer lokalt i mindre omfattning.

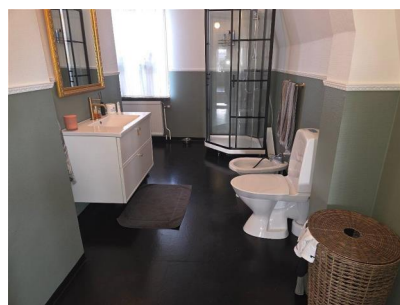
### Övre plan / Dusch/Toalett

- Äldre målad Plastmatta och äldre golvbrunn i plast.
- Rör förekommer genom golv
