# Besiktningsprotokoll

Anticimex Försäkringsbesiktning i samarbete med Fastighetsbyrån

| Fastighetsadress:<br>Åsbo Näsvallsvägen 289-47 | |

| Besiktningsdatum:<br>2025-10-13 | Protokollnummer:<br>69325542 |

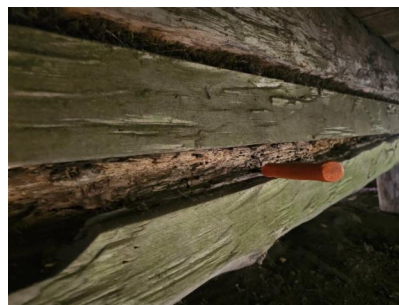
Rötskador finns i krypgrunden.

Rötskador i grunden är ett tecken på hög fuktpåverkan, som även kan leda till fuktrelaterade skador i bakomliggande konstruktioner.

Vi rekommenderar en fördjupad undersökning för att bedöma orsak och omfattning.

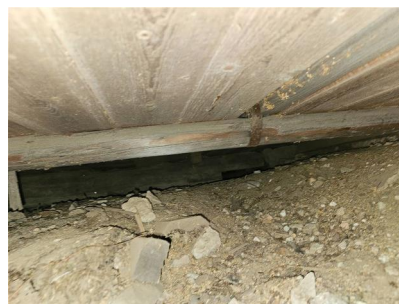
Vid kontroll av konstruktionen uppmättes fuktvärden över kritisk fuktnivå för mikrobiell tillväxt.

Uteluftsventilerade krypgrunder med bjälklag av organiskt material har ofta fuktskador på grund av naturlig fuktpåverkan. Detta kan resultera i mikrobiella skador.

Fuktkvoten uppmättes till 20 %.

Vi rekommenderar en fördjupad undersökning för att bedöma orsak och omfattning.

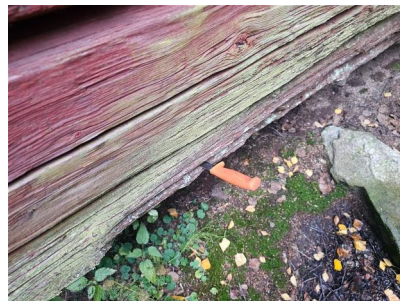
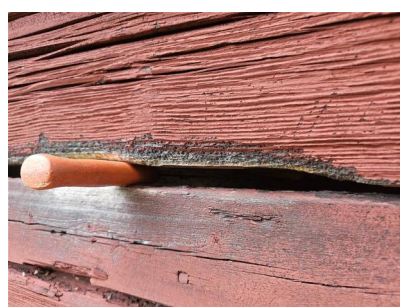
Det finns mindre rötskador i delar av timmret.

En fördjupad undersökning rekommenderas för se hur mycket av stommen som är skadad och byta ut dem dåliga delarna.

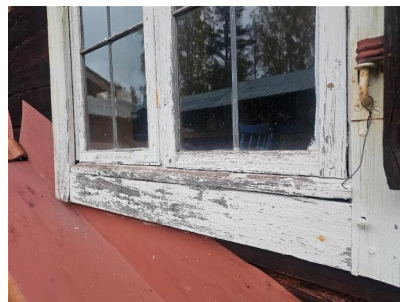
Fönster är i behov av målning/underhåll.

För att öka livslängden på fönster rekommenderas målning och underhåll.

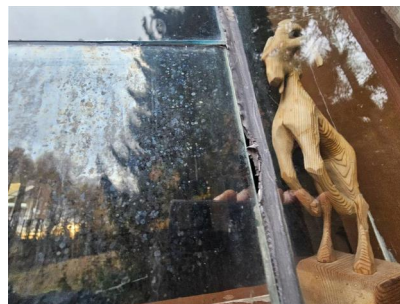
Noterades att ett glas var skadat.

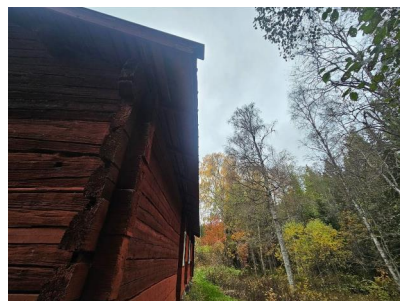
Hängränna saknas.

När hängrännor saknas utsätts fasad och grund för ökad fuktbelastning, vilket i sin tur kan leda till fuktskador i bakomliggande konstruktioner.

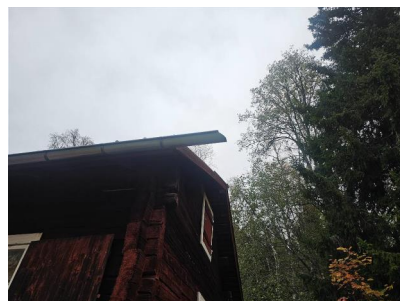
Stuprör saknas.

Eftersom stuprör saknas utsätts fasaden och grunden för ökad fuktbelastning, vilket i sin tur kan leda till fuktskador i bakomliggande konstruktioner.

Montera stuprör.

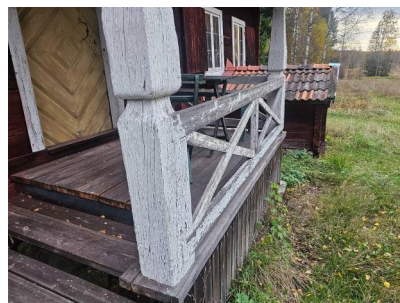
Räcke och stolpar är behov av målning/underhåll.

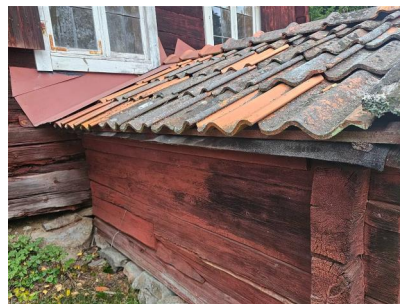
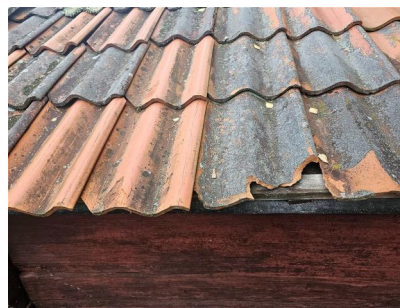
Taket är äldre och i behov av renovering.  
Hängrännor saknas.  
Enstaka tegelpannor är skadade.

Taket är äldre och har passerat tiden för sin tekniska livslängd.  
Renovering taket rekommenderas. I samband med renoveringen bör omkringliggande /underliggande konstruktioner kontrolleras för att upptäcka eventuella följskador.

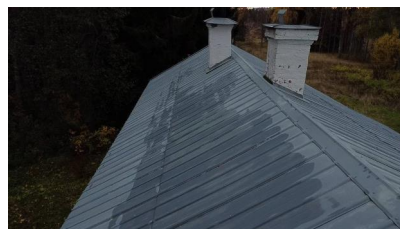
Yttertaket är äldre.  
Takplåtar är skarvade

Plåtdetaljer har enligt vår bedömning en begränsad livslängd. Eftersom husets taktäckning är äldre och är skarvat har det ett minskat motstånd mot vatteninträngning. Detta i sin tur kan leda till fuktskador på träläkt och vidare ner i underliggande konstruktioner.

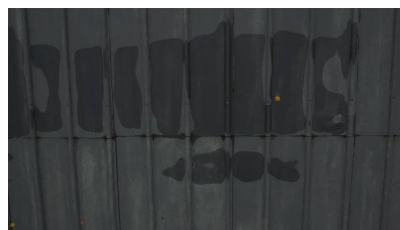
Yttertaket är spikat med klockspik.

Klockspik kan med tiden resa sig, vatten och fukt kan tränga ner i underliggande konstruktioner.

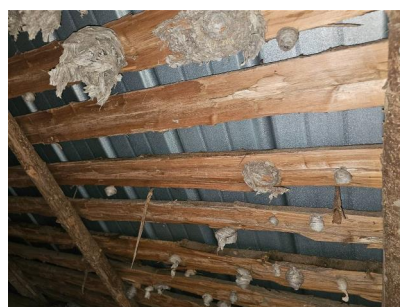
Underlagstak/kondensskydd saknas.

Kondensvatten kan droppa ned och absorberas i isoleringens översta skikt och torkar då oftast utan att det leder till någon skada. Eftersom ett kondensskydd även leder bort vatten från smärre läckage, vid spikhål, skarvar och dylikt, ställs större krav på yttertaketets täthet om kondensskydd saknas. När kondensskydd saknas finns en ökad risk för fuktskador i de omkringliggande konstruktionerna.

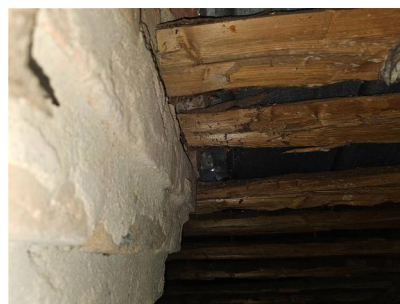
Noterades att det glipar mellan yttertak och skorstenar.

Vid ogynnsam väderlek kan vatten tränga in.

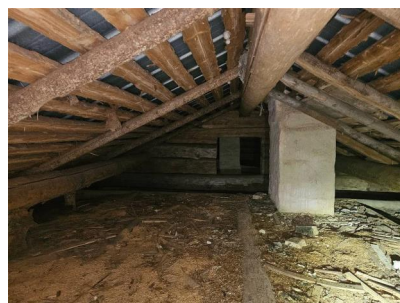
Vid kontroll av vinden uppmättes fuktvärden under kritisk fuktnivå för mikrobiell tillväxt och en normal lukt upplevdes. Fuktkvoten i underlagstak/takbjälkar uppmättes till 14%.

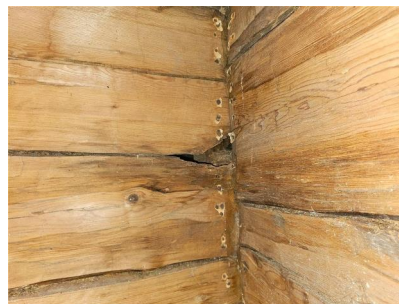
Hål i väggen noterades.

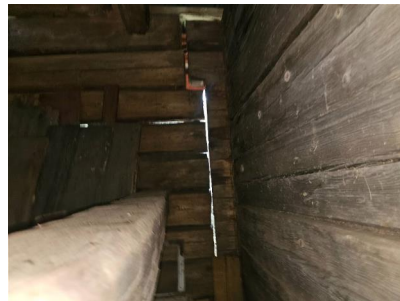
Det påbyggda förrådet har glidit isär från huset.

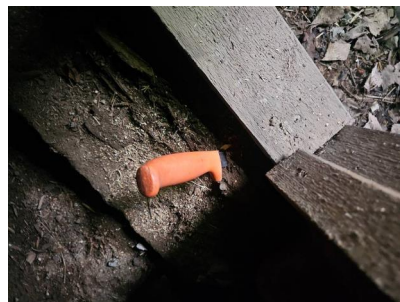
Rötskadat virke noterades.  
Trädetaljer i kontakt med betonggolv och källarvägg.

Trädetaljer (trösklar, innervägg mm) kan via kapillärkraft bli fuktiga vilket kan leda till fuktskador. Vid misstanke om detta bör dessa delar bytas ut.
