# Besiktningsprotokoll

Anticimex Försäkringsbesiktning i samarbete med Fastighetsbyrån

| Fastighetsadress:<br>Enbärsvägen 19 | |

| Besiktningsdatum:<br>2025-09-29 | Protokollnummer:<br>69289669 |

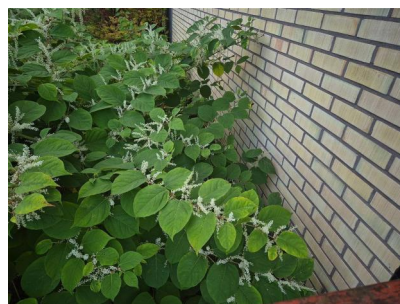
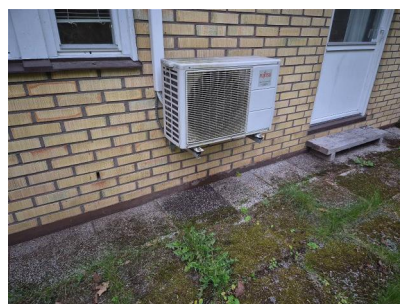
- Växter finns i anslutning till byggnaden.
- Kondensvatten från luftvärmepumpens utedel leds ej bort från grunden.

När det finns rabatter och växter nära byggnaden finns risk att fukt stannar kvar i väggarna. Detta kan i sin tur orsaka invändiga fuktskador. Växternas rötter kan också skada grundmuren och sätta dräneringsledningen ur funktion.

Området närmast huset rekommenderas att vara fritt från växtlighet.

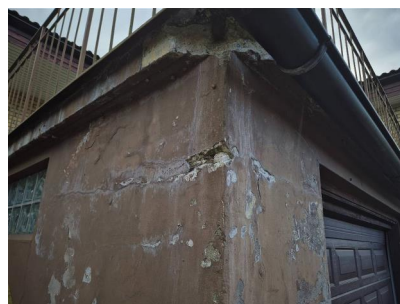
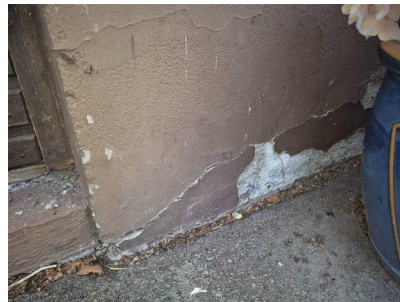
- Sprickor finns i sockel.

Vi rekommenderar en fördjupad undersökning för att bedöma orsak och omfattning.

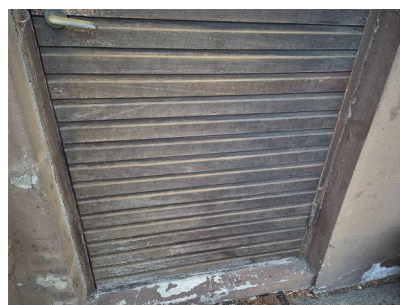
Dörr är i behov av målning/underhåll.

Dörrar där målningsbehov finns riskerar att få fukt- och rötskador på grund av sämre vattenavvisande förmåga.

För att öka livslängden på dörr rekommenderas målning och underhåll.

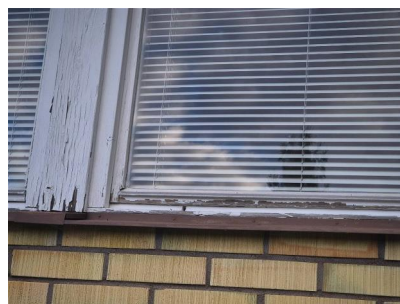
Fönster har färgsläpp och torrsprickor.

Fönsterbågar och fönsterkarmar där målningsbehov finns riskerar att få fukt- och rötskador på grund av sämre vattenavvisande förmåga.

För att öka livslängden på fönster rekommenderas målning och underhåll.

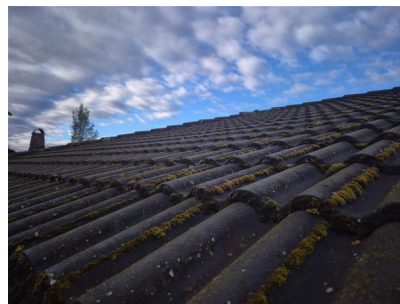
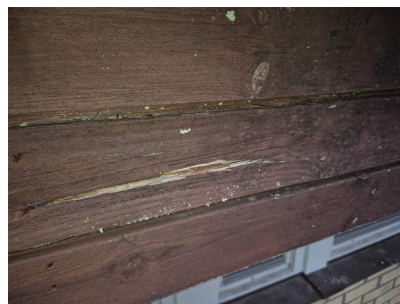
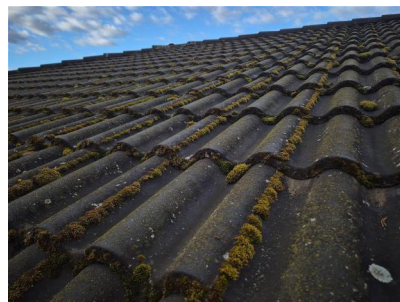
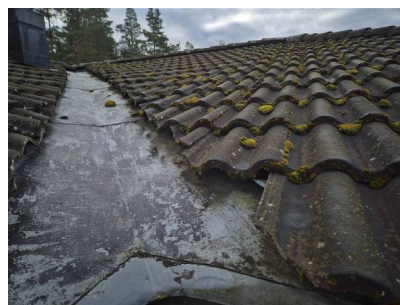
- Mosspåväxt finns på takpannor.
- Mindre rötskador på trädetaljer.
  - Trasiga takpannor vid rännan.

Mossa som växer på taket kan leda till att taktäckningen har ett minskat motstånd mot vatteninträngning. Detta i sin tur kan leda till fuktskador på träläkt och takkonstruktionen vilket kan resultera i mikrobiella skador (angrepp av mikroorganismer).

För att öka livslängden på taket rekommenderas att mossan tas bort från takpannorna.

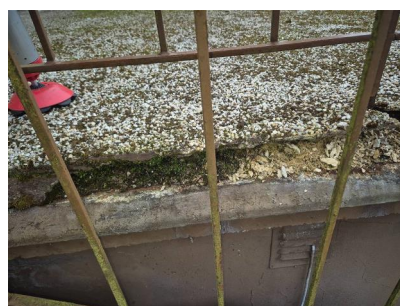
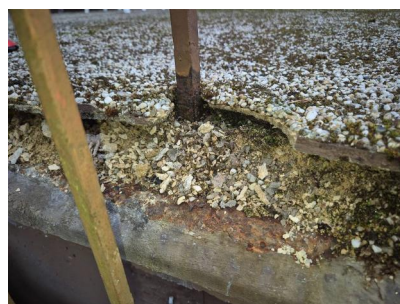
Skador förekommer vid infästningar till altanracket.

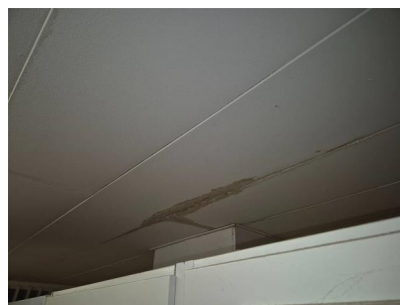
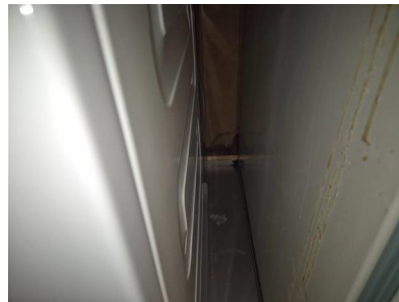
Taket har fuktfläckar.

Fuktfläckar kan bero på olika saker, och kan vara ett tecken på en tidigare eller en pågående fuktskada.

Vi rekommenderar en fördjupad undersökning för att bedöma orsak och omfattning.

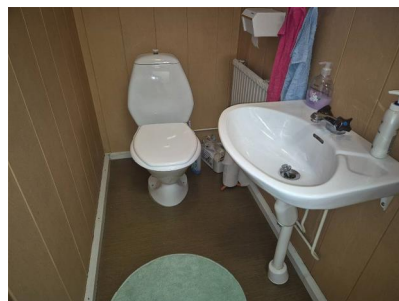
Våtutrymmet har äldre yt-/tätskikt.

Eftersom funktionen, som innebär att ytskiktet/tätskiktet ska vara vattentätt, kan vara nedsatt finns en ökad risk att vatten tränger igenom ytskiktet/tätskiktet med vattenskador i omkringliggande konstruktioner som följd.

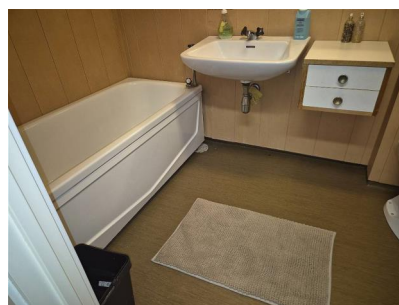
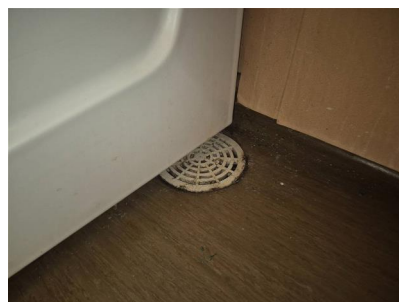
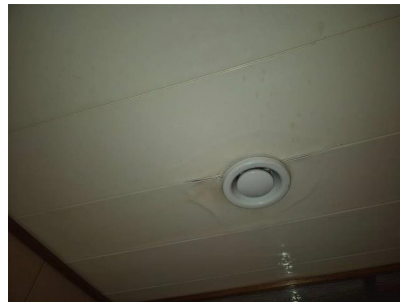
Våtutrymmet har äldre yt-/tätskikt.

Utrymmet är äldre och har passerat tiden för sin tekniska livslängd.

Renovering av utrymmet rekommenderas. Kontakta en behörig våtrumsentreprenör för en renovering. I samband med renoveringen bör omkringliggande konstruktioner kontrolleras för att upptäcka eventuella följdskador.

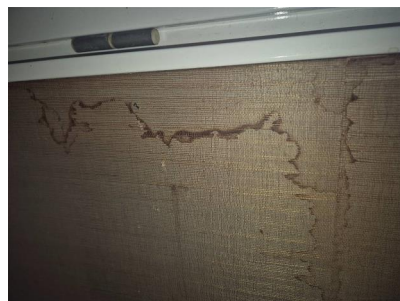
Väggen har fuktfläckar.

Fuktfläckar kan bero på olika saker, och kan vara ett tecken på en tidigare eller en pågående fuktskada.

Vi rekommenderar en fördjupad undersökning för att bedöma orsak och omfattning.

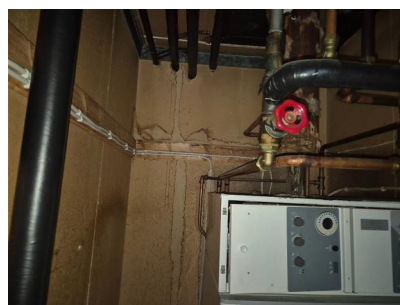
Väggen har fuktfläckar.

Fuktfläckar kan bero på olika saker, och kan vara ett tecken på en tidigare eller en pågående fuktskada.

Vi rekommenderar en fördjupad undersökning för att bedöma orsak och omfattning.

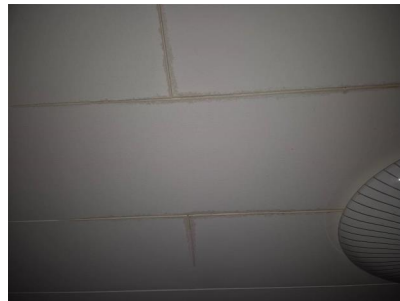
Taket har fuktfläckar.

Fuktfläckar kan bero på olika saker, och kan vara ett tecken på en tidigare eller en pågående fuktskada.

Vi rekommenderar en fördjupad undersökning för att bedöma orsak och omfattning.

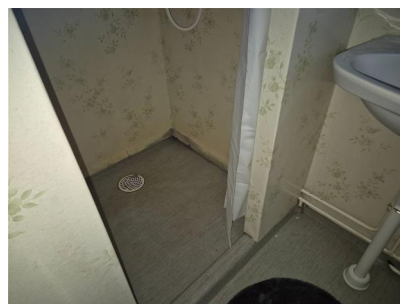
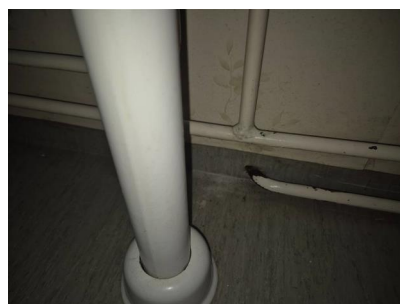
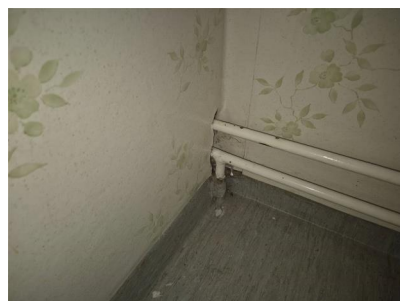
Våtutrymmet har äldre yt-/tätskikt.

Utrymmet är äldre och har passerat tiden för sin tekniska livslängd.

Renovering av utrymmet rekommenderas. Kontakta en behörig våtrumsentreprenör för en renovering. I samband med renoveringen bör omkringliggande konstruktioner kontrolleras för att upptäcka eventuella följdskador.

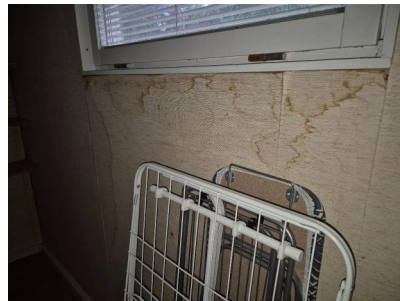
Väggen har fuktfläckar.

Fuktfläckar kan bero på olika saker, och kan vara ett tecken på en tidigare eller en pågående fuktskada.

Vi rekommenderar en fördjupad undersökning för att bedöma orsak och omfattning.

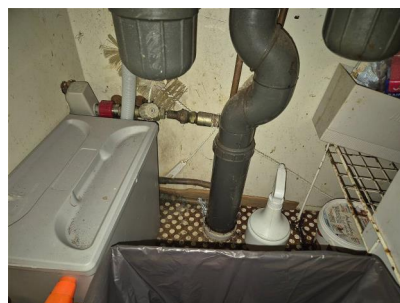
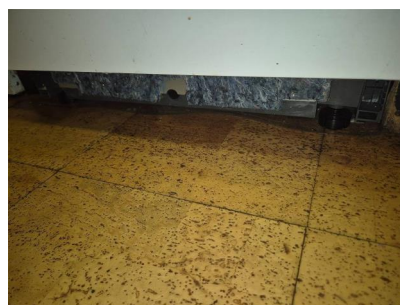
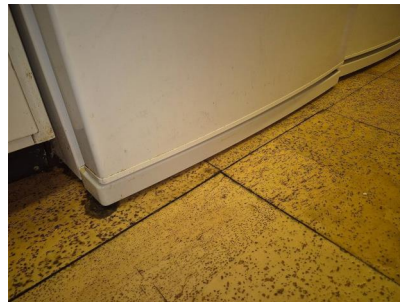
Fuktskydd saknas i diskbänksskåp och under vitvaror.

Utan fuktskydd är det svårt att upptäcka läckage från rörledningar. Vatten kan då tränga in i omkringliggande konstruktioner och orsaka fuktskador.

För att upptäcka eventuella läckage, installera ett fuktskydd.

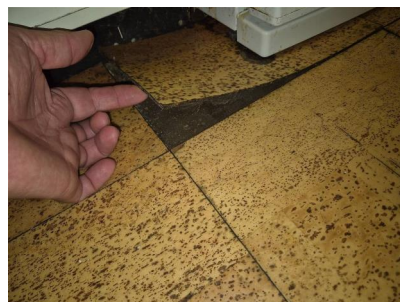
Golv har släppt från underlaget.

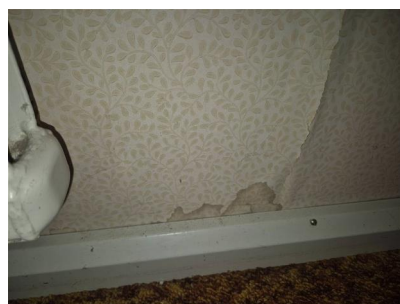
Väggen har fuktfläckar.

Fuktfläckar kan bero på olika saker, och kan vara ett tecken på en tidigare eller en pågående fuktskada.

Vi rekommenderar en fördjupad undersökning för att bedöma orsak och omfattning.

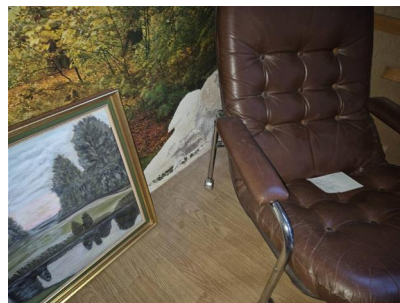
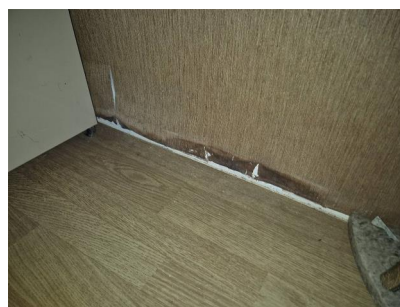
Limmad plastmatta finns på betongplattan.  
- Tapeter har släppt och fuktfläckar finns vid golv/väggvinkel.

Plastmattan har släppt från underlaget. Detta kan bero på naturlig fuktpåverkan från marken.

Vi rekommenderar en fördjupad undersökning för att bedöma orsak och omfattning.

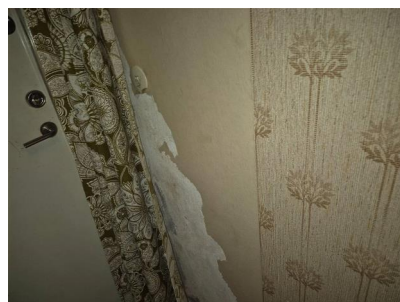
Utvändigt fuktskydd är äldre.

Eftersom källarens utvändiga fuktskydd (dagvattenssystem, dräneringssystem samt källarytterväggarnas utvändiga fuktskydd) är äldre, så kan systemet ha nedsatt funktion. Detta ökar risken för invändiga fuktskador i källaren.

Se noteringar under allmänt källarplan.

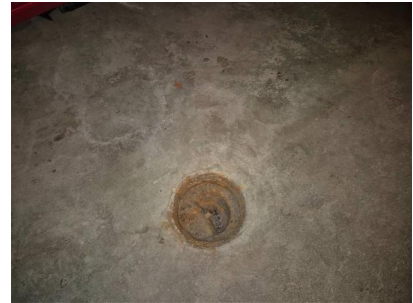
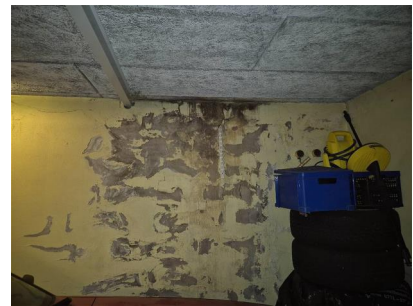
äldre gjutjärns brunn och tecken på fuktgenomträngning syn på väggen.

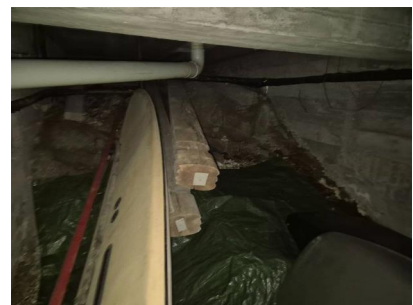
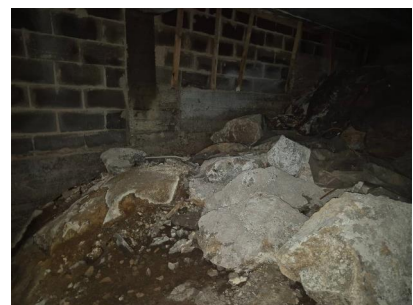
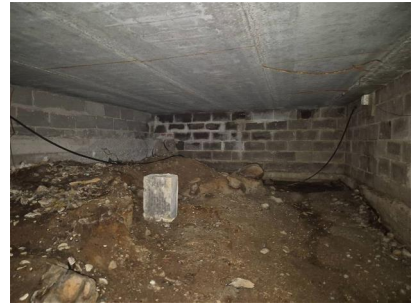
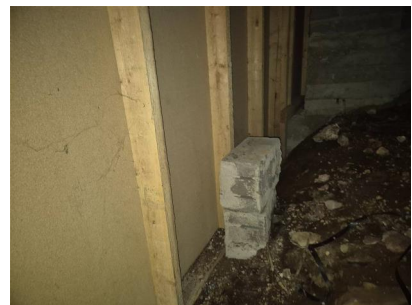
Förhöjda fuktvärden i trävägg som avgränsar utrymmet till krypgrunden. Saltavfällningar på vägg i krypgrund.

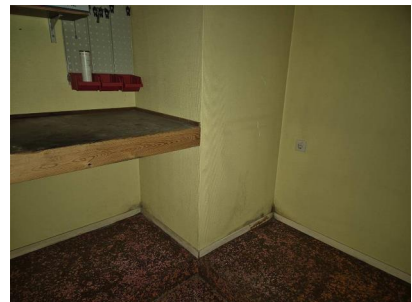
Se notering i kryppgrund gällande avgränsande vägg.

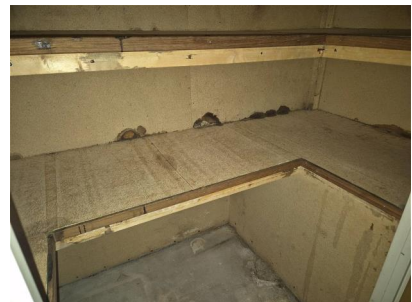
Se notering i kryppgrund gällande avgränsande vägg.
