# Besiktningsprotokoll

Anticimex Försäkringsbesiktning i samarbete med Fastighetsbyrån

| Fastighetsadress:<br>Falkvägen 6 | |

| Besiktningsdatum:<br>2025-10-14 | Protokollnummer:<br>69311006 |

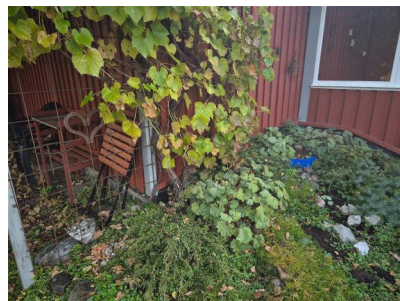
Växter finns i anslutning till byggnaden.

När det finns rabatter och växter nära byggnaden finns risk att fukt stannar kvar i väggarna. Detta kan i sin tur orsaka invändiga fuktskador. Växternas rötter kan också skada grundmuren och sätta dräneringsledningen ur funktion.

Området närmast huset rekommenderas att vara fritt från växtlighet.

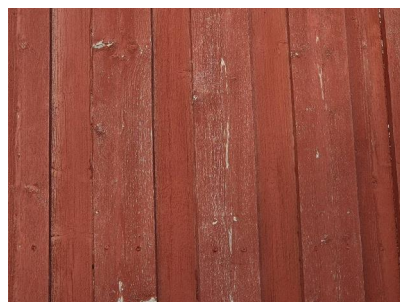
Fasadpanelen är i behov av målning/underhåll.

Fasadbeklädnad och träkonstruktioner där målningsbehov finns riskerar att få fukt- och rötskador på grund av sämre vattenavvisande förmåga. För att öka livslängden på fasadbeklädnaden rekommenderas målning och underhåll.

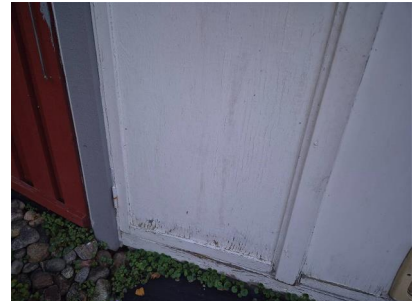
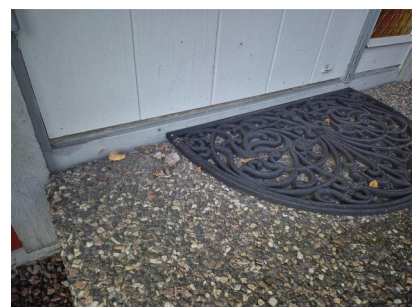
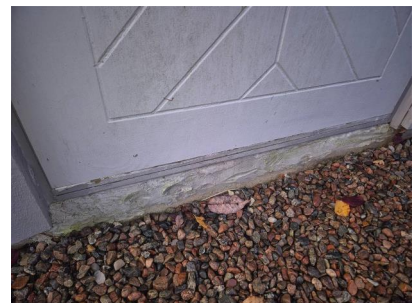
- Dörr på uterum är i behov av målning/underhåll.  
- Tröskelbleck saknas på övriga dörrar.

Dörrar där målningsbehov finns riskerar att få fukt- och rötskador på grund av sämre vattenavvisande förmåga.

För att öka livslängden på dörr rekommenderas målning och underhåll samt montering av tröskelbleck.

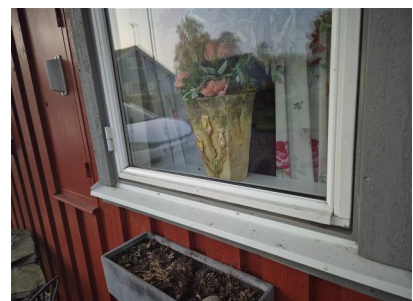
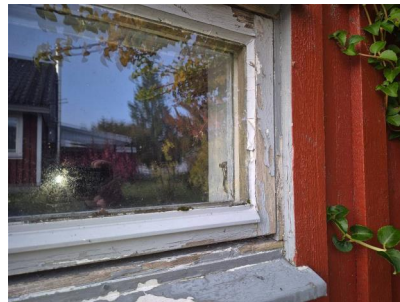
- Isolerglas är äldre.  
- Fönster på garage har underhållsbehov.

Befintliga fönster är äldre vilket betyder att tätningen mellan fönsterrutorna kan vara sämre. Detta kan leda till att missfärgning/imma kan uppstå mellan glasrutorna.

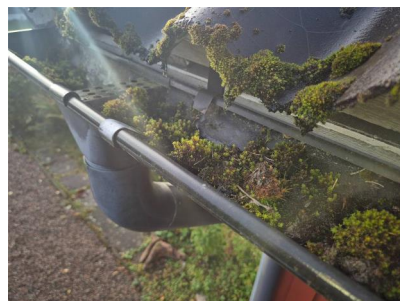
Hängrännor är skräpfyllda.

Eftersom hängrännor är fulla med skräp finns risk för fuktskador på fasad och sockel då vatten kan svämma över.

För att förhindra översvämning rekommenderas rensning av hängrännor.

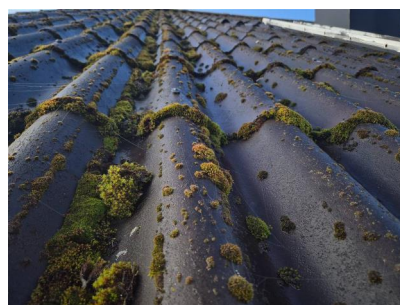
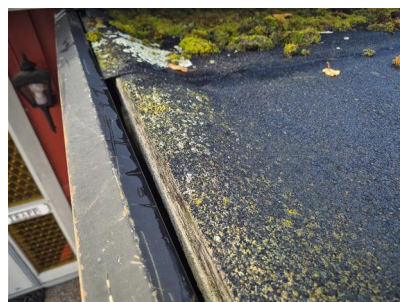
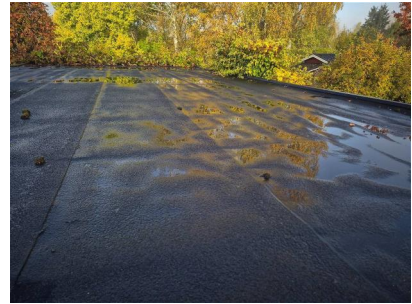
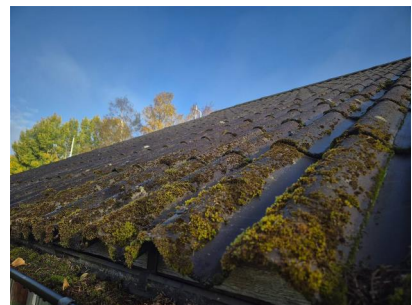
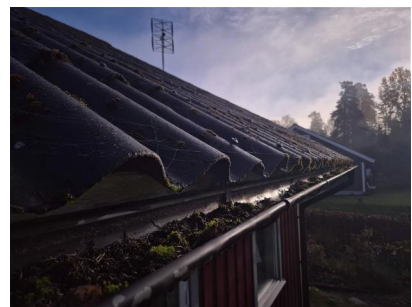
Yttertaket är äldre.

- Mosspåväxt förekommer på taket.
- Papptak på garage har ojämnheter och vatten blir stående på taket.
- Plåtdetaljer på garage har brister (se bild). Taket är besiktat från stegen.

Takpannor av eternit, plåtdetaljer och underlagstak har enligt vår bedömning en begränsad livslängd. Eftersom husets taktäckning är äldre har det ett minskat motstånd mot vatteninträngning. Detta i sin tur kan leda till fuktskador på träläkt och vidare ner i underliggande konstruktioner.

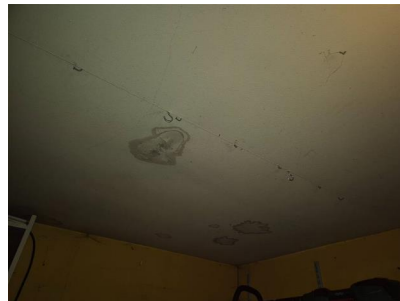
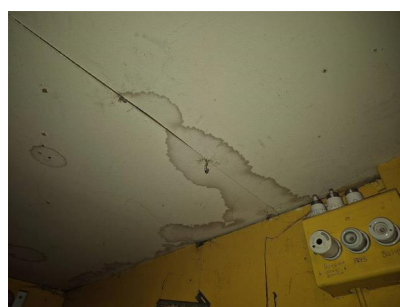
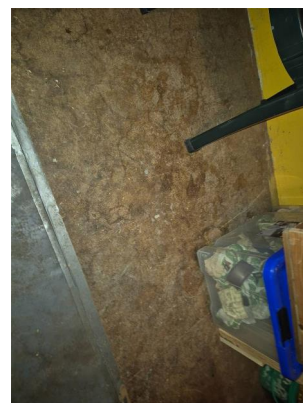
Taket har fuktfläckar som var torra vid besiktningstillfället.  
Förhöjda fuktvärden i spångolv  
Rekommenderar en fördjupad undersökning för att bedöma orsak och omfattning.

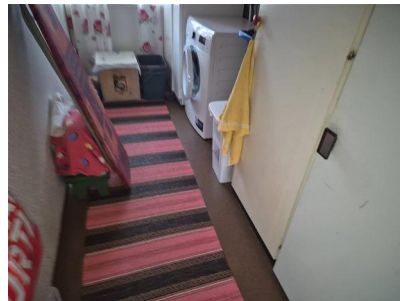
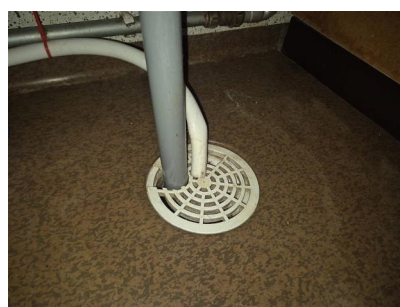
- Våtutrymmet har äldre yt-/tätskikt.
- Äldre golvbrunn finns i utrymmet.

Eftersom funktionen, som innebär att ytskiktet/tätskiktet ska vara vattentätt, kan vara nedsatt finns en ökad risk att vatten tränger igenom ytskiktet/tätskiktet med vattenskador i omkringliggande konstruktioner som följd.

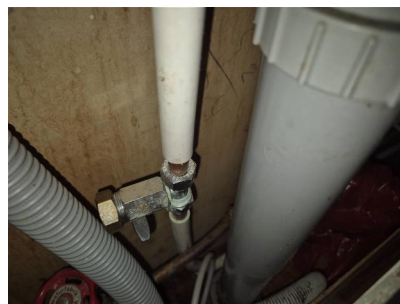
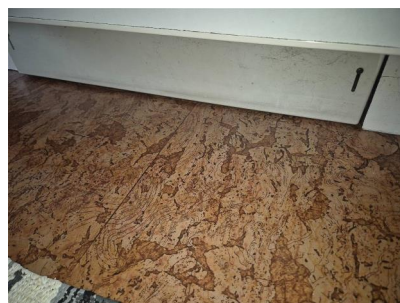
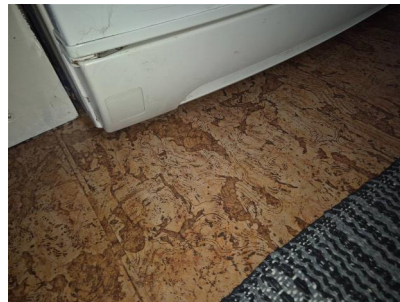
- Fuktskydd saknas i diskbänksskåp och under vitvaror.

Utan fuktskydd är det svårt att upptäcka läckage från rörledningar. Vatten kan då tränga in i omkringliggande konstruktioner och orsaka fuktskador.

För att upptäcka eventuella läckage, installera ett fuktskydd.

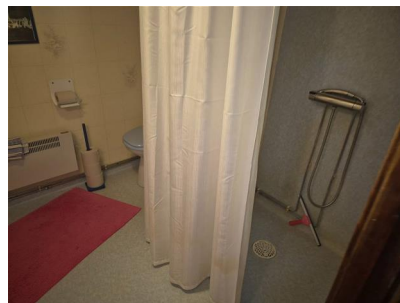
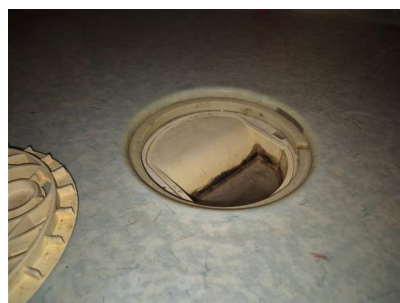
Våtutrymmet har äldre yt-/tätskikt.  
- Äldre golvbrunn finns i utrymmet.

Eftersom funktionen, som innebär att ytskiktet/tätskiktet ska vara vattentätt, kan vara nedsatt finns en ökad risk att vatten tränger igenom ytskiktet/tätskiktet med vattenskador i omkringliggande konstruktioner som följd.

Fuktindikering i utrymmet gav inga förhöjda fuktindikationer.
