# Besiktningsprotokoll

Anticimex Försäkringsbesiktning i samarbete med Fastighetsbyrån

| Fastighetsadress:<br>Gunnarsbo 601-7 | |

| Besiktningsdatum:<br>2025-10-13 | Protokollnummer:<br>69320419 |

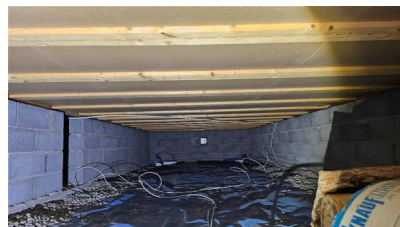
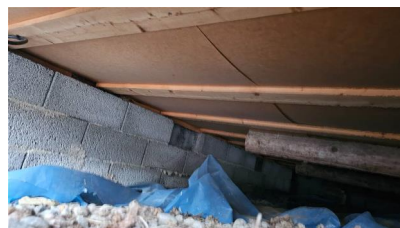
Vid kontroll av konstruktionen i krypgrund uppmättes fuktvärden under kritisk fuktnivå för mikrobiell tillväxt och normal lukt upplevdes.

Golvbjälklaget ovan den uteluftsventilerade krypgrunden riskerar att drabbas av fuktskador på grund av naturlig fuktpåverkan. Detta kan i sin tur leda till mikrobiella skador (angrepp av mikroorganismer) som kan leda till att mikrobiell lukt sprids till boendemiljön. Fuktkvoten uppmättes till 14 %.

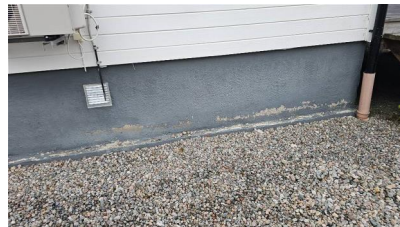
Färgsläpp noterades på sockel.

Detta bedöms inte ha lett till bakomliggande skador.

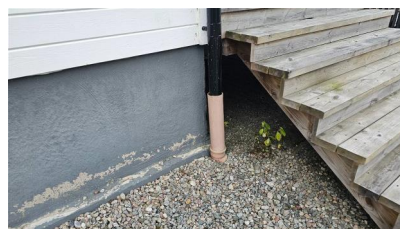
Lövsilar finns inte.

För att hindra stopp i dagvattenledningar rekommenderas komplettering av lövsilar.

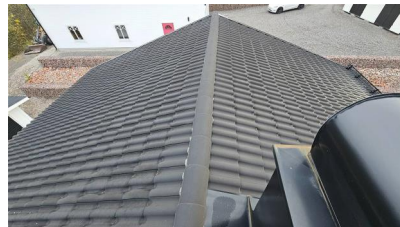
Inget att notera.

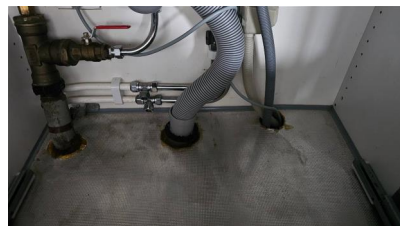
Fuktskydd i diskbänksskåp är otät vid genomföring.

För att upptäcka eventuella läckage, installera ett fuktskydd.

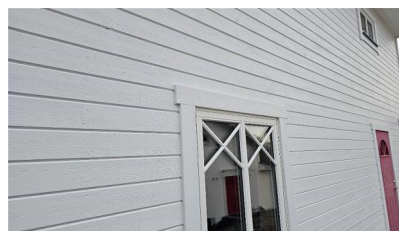
Överbleck saknas ovan fönster.

Det rekommenderas att överbleck monteras

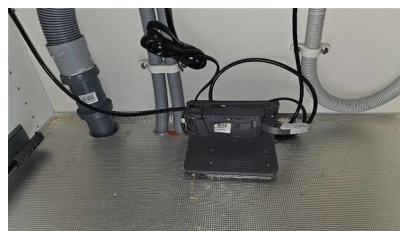
Fuktskydd i diskbänkskåp är otät vid genomföringar.

Det rekommenderas att genomföringarna tätas.
