# Besiktningsprotokoll

Anticimex Försäkringsbesiktning i samarbete med Fastighetsbyrån

| Fastighetsbeteckning:<br>Falken 24 och Falken 34 | |
| Fastighetsadress:<br>Bygatan 14 | |

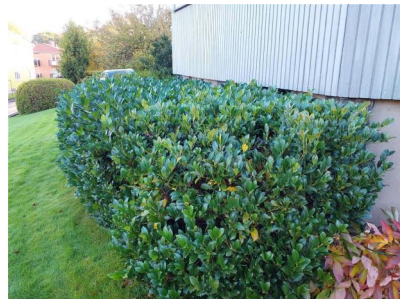
Växter finns i anslutning till grundmur.

När det finns rabatter och växter nära grundmuren finns risk att fukt stannar kvar i väggarna. Detta kan i sin tur orsaka invändiga fuktskador. Växternas rötter kan också skada grundmuren och sätta dräneringsledningen ur funktion.

Området närmast huset rekommenderas att vara fritt från växtlighet.

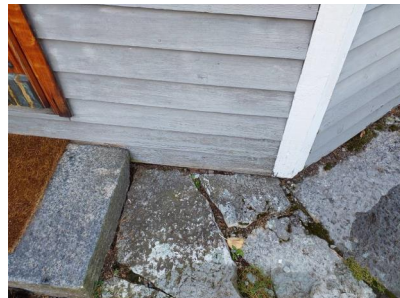
Fasadpanelen är i behov av målning/underhåll.

Träkonstruktioner där målningsbehov finns riskerar att få fukt- och rötskador på grund av sämre vattenavvisande förmåga. För att öka livslängden på träkonstruktionerna rekommenderas målning och underhåll.

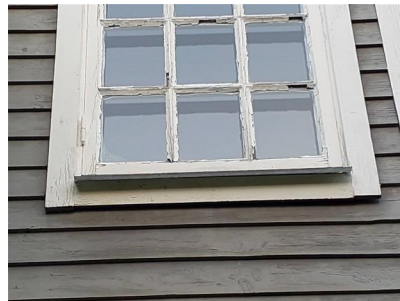
Fönster är i behov av målning/underhåll.

Fönsterbågar och fönsterkarmar där målningsbehov finns riskerar att få fukt- och rötskador på grund av sämre vattenavvisande förmåga.

För att öka livslängden på fönster rekommenderas målning och underhåll.

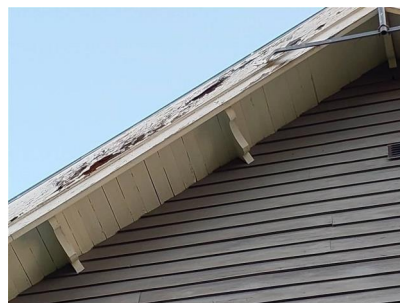
Vindskivor är rötskadade, byt ut vindskivor

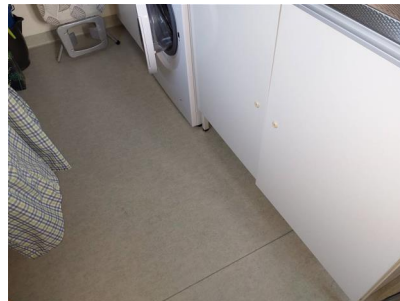
Våtutrymmet har äldre yt-/tätskikt.

Eftersom funktionen, som innebär att ytskiktet/tätskiktet ska vara vattentätt, kan vara nedsatt finns en ökad risk att vatten tränger igenom ytskiktet/tätskiktet med vattenskador i omkringliggande konstruktioner som följd.

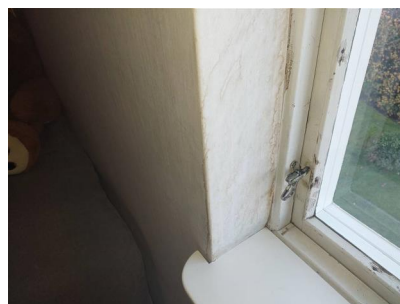
Väggen har fuktfläckar.

Fuktfläckar kan bero på olika saker, och kan vara ett tecken på en tidigare eller en pågående fuktskada.

Torra vid besiktningstillfället
