# Besiktningsprotokoll

Anticimex Försäkringsbesiktning i samarbete med Fastighetsbyrån

| Fastighetsadress:<br>Västra Eds Väg 12 | |

| Besiktningsdatum:<br>2025-10-14 | Protokollnummer:<br>69308241 |

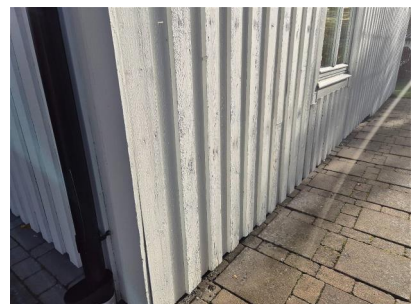
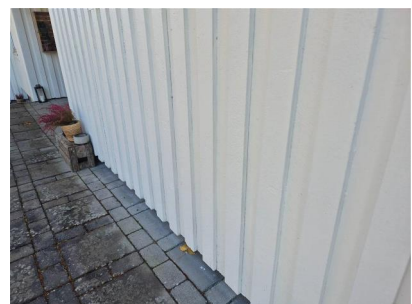
Övermålade torrsprickor samt äldre, mindre rötskador finns.

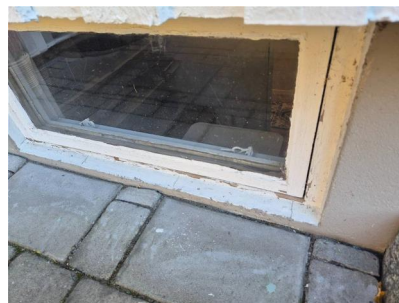
Torrspäckor finns på fönster (källarfönster har begynnande kitt-spräckor)

Dessa bedöms inte ha lett till bakomliggande skador.

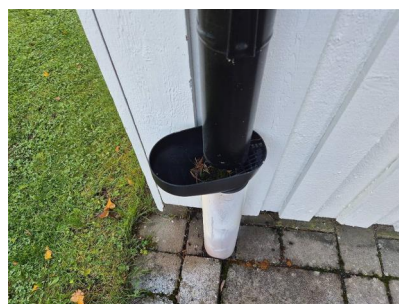
Ej självrensande lövsilar.

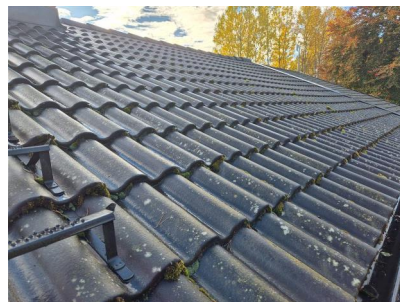
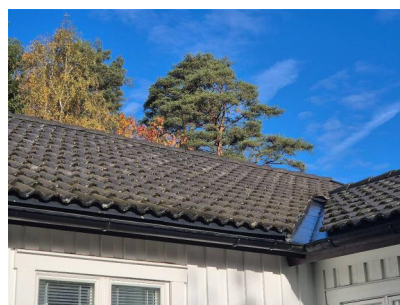
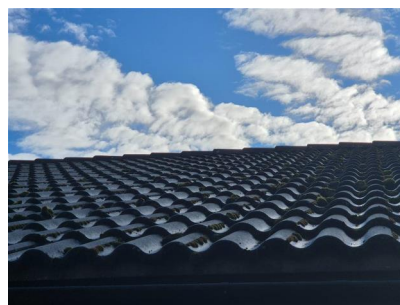
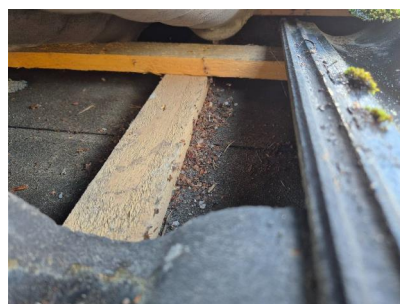
Mosspåväxt finns på takpannor.

Mossa som växer på taket kan leda till att taktäckningen har ett minskat motstånd mot vatteninträngning. Detta i sin tur kan leda till fuktskador på träläkt och takkonstruktionen vilket kan resultera i mikrobiella skador (angrepp av mikroorganismer).

För att öka livslängden på taket rekommenderas att mossan tas bort från takpannorna.

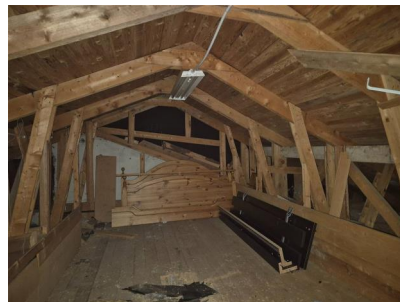
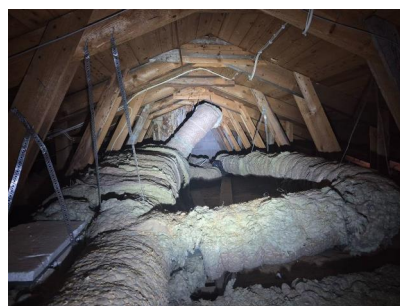
Fuktkvoter uppmättes i takstolar och underlagstak till mellan 10-11% Risk för mikrobiell tillväxt inträffar vid 75% relativ luftfuktighet vilket motsvarar 17% fuktkvot i furuvirke. Observera att fuktigheten på vinden ändras över säsongen, fuktigast är det vindtertid.

Mörkare områden förekommer på insida underlagstak och bedöms härröra från tiden innan installation av ventilationssystem.

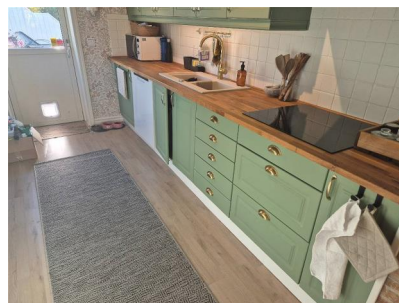
Droppskydd finns ej under kyl/frys eller i diskbänksskåp och avloppsslangen till diskmaskinen är ej förankrad med upphängningsbygel. Laminatgolv ligger högre än droppskyddet under diskmaskinen.

Sammantaget finns en ökad risk för fuktskador vid läckage.

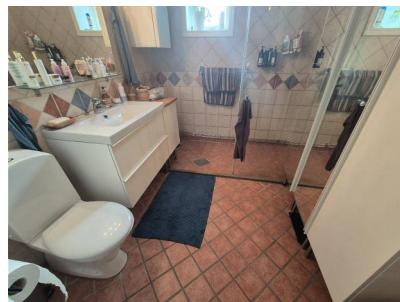
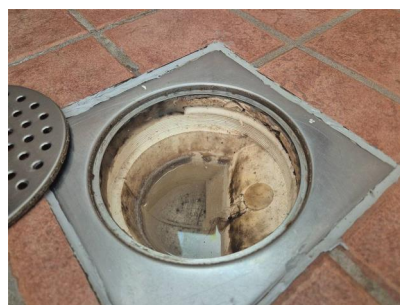
Golvbrunnen är äldre och ej utbytt i samband med renovering, klämring finns ej.

Fönster finns placerat i dusch.

Rör genomföringar finns i golv.

Sprickor finns i fogarna i klinkergolv.

Sammantaget finns en ökad risk för fuktskador i under- och intilliggande konstruktioner.

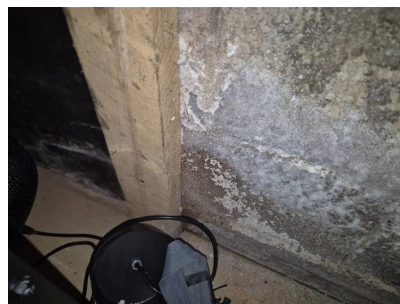
I källaren finns påreglade ytterväggar samt uppreglat golv i flera utrymmen.  
Laminatgolv lagd på betonggolv förekommer i flera utrymmen.

Kontroll av golv- och väggkonstruktion utfördes i ytterväggshörn i kallförråd i källarplan under sovrums 1.

Fuktkvoter uppmättes i både träregel dikt an källaryttervägg samt i ovkant golvspånskiva till över 20% Risk för mikrobiell tillväxt sker vid en relativ fuktighet vid 75% vilket motsvarar 17% fuktkvot i furuvirke.  
En mikrobiell lukt noterades i golv-/väggvinkel.

Jag rekommenderar en fördjupad undersökning för att bedöma orsak till och omfattning av dessa förhöjda fuktkvoter samt lämpliga åtgärder.

I samband med denna fördjupade undersökning bör man kontrollera och säkerställa källarens utvändiga fuktskydd och dränering.

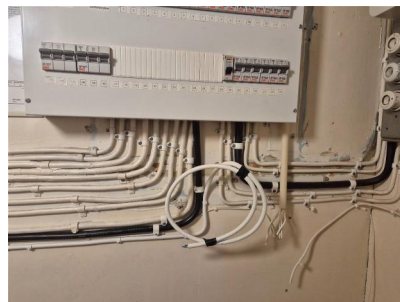
Lösa ej isolerade kablar finns invid elcentral.

Kontakta elektriker för kontroll och åtgärd.

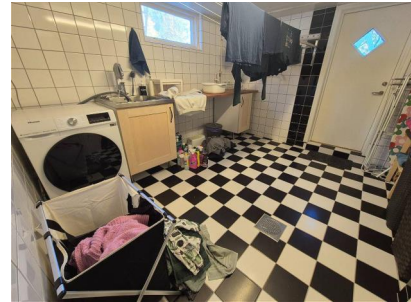
Golvbrunnen är inte utbytt i samband med ytskiktsrenovering.

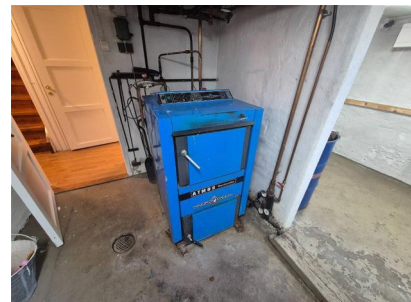
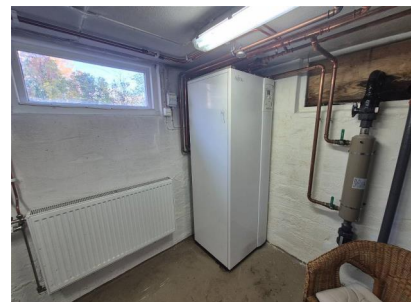
Äldre gjutjärnsbrunn.

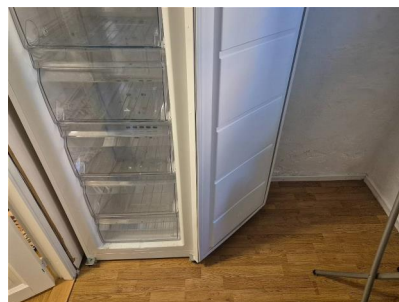
Droppskydd finns ej under frys.

Detta ökar risken för fuktskada vid läckage.

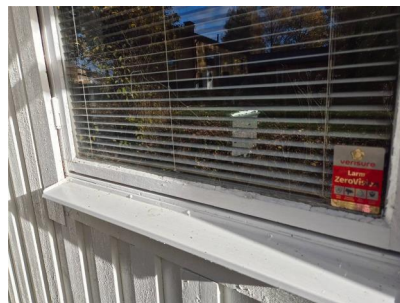
Torrspäckor finns på fönster.

Dessa bedöms inte ha lett till bakomliggande skador.

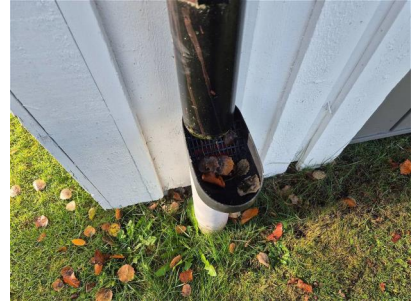
Ej självrensande lövsilar

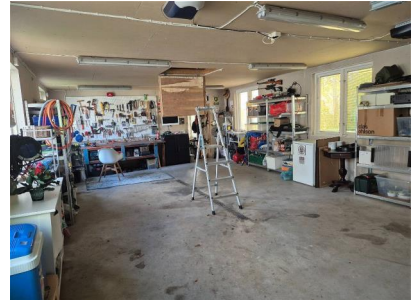
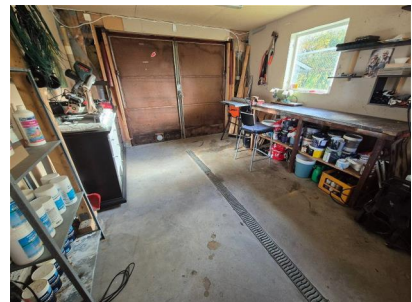
Något slitet golv med oljefläckar
