**Fastighetsuppgifter**

Edsala 5:119

Ängsvägen 8

| Uppdragsnummer | A34618 |

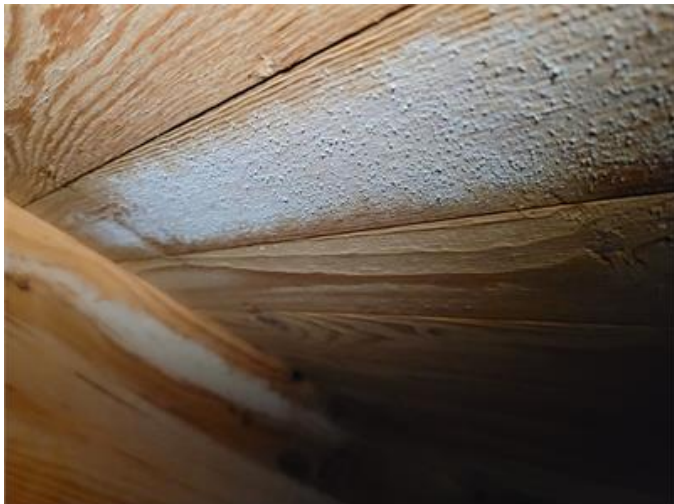
| Besiktningsresultat | | | | | |
|---|---|---|---|---|---|
| Vind | | X | | | <ul style="list-style-type: none"> <li>- Fuktfläckar och mikrobiell påväxt förekommer på underlagstak, vilket bör kontrolleras regelbundet.</li> <li>- Besiktat från landgång.</li> <li>- Se bilder.</li> </ul> |

Mikrobiell påväxt förekommer på underlagstak

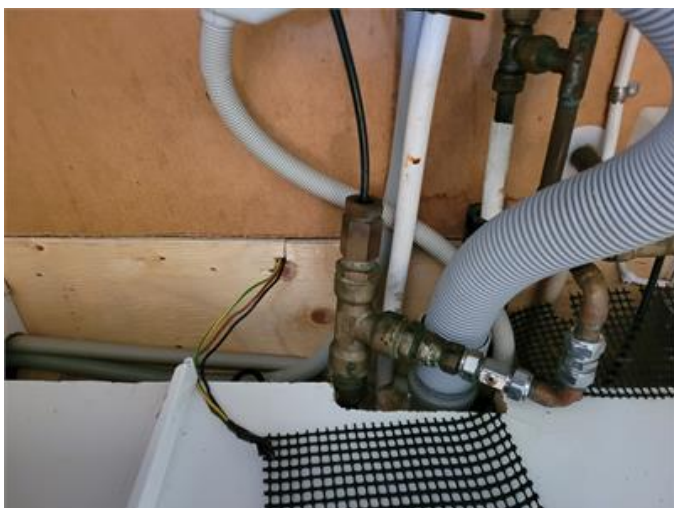
| Besiktningsresultat | | | | | |
|---|---|---|---|---|---|
| Kök | | X | | | <ul style="list-style-type: none"> <li>- Öppen elinstallation noterades under diskbänken, bör dosas in.</li> <li>- Diskmaskinsslangar och vattenrör bör förankras i skåp/vägg.</li> <li>- Se bild.</li> </ul> |

Öppen elinstallation

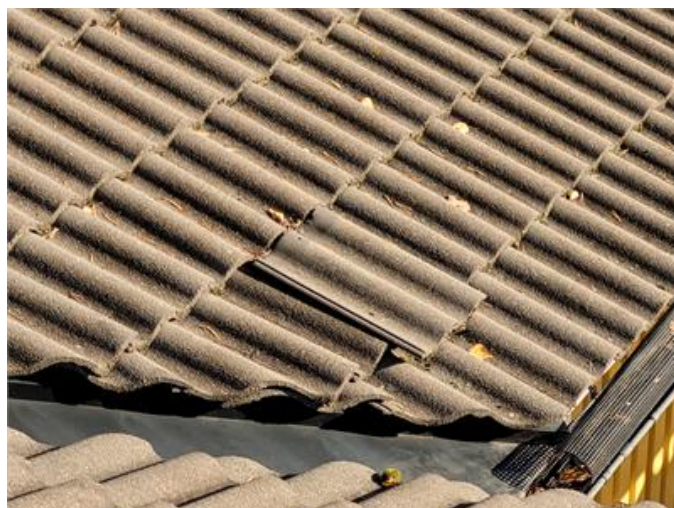
| Besiktningsresultat | | | | | |
|---|---|---|---|---|---|
| Tak | | X | | | <ul style="list-style-type: none"> <li>- Taket har äldre standard och takpappen och takpannornas tekniska livslängd anses vara passerad, se även info på protokollets näst sista sida Pos. 2. Närliggande omlägningsbehov föreligger.</li> <li>- En takpanna är felmonterad. Se bild.</li> </ul> |

En takpanna är felmonterad

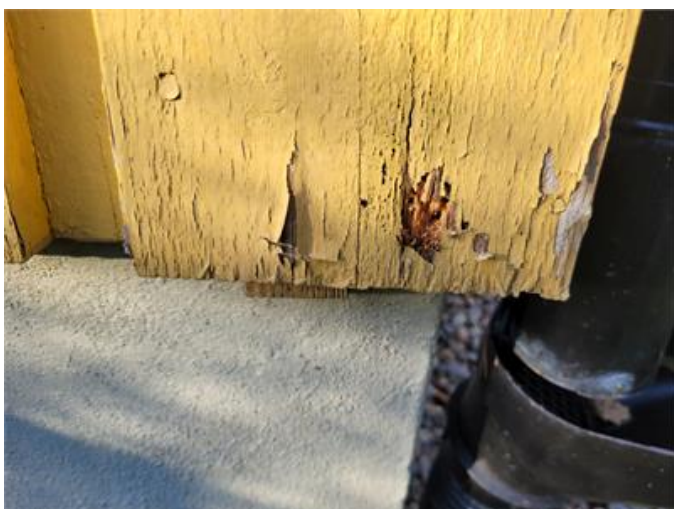
| Besiktningsresultat | | | | | |
|---|---|---|---|---|---|
| Fasad | | X | | | <ul style="list-style-type: none"> <li>- Fasadpanelen har rötskador i dess nederkant. Se bild</li> <li>- Fasad har underhållsbehov.</li> </ul> |

Rötskada i fasad

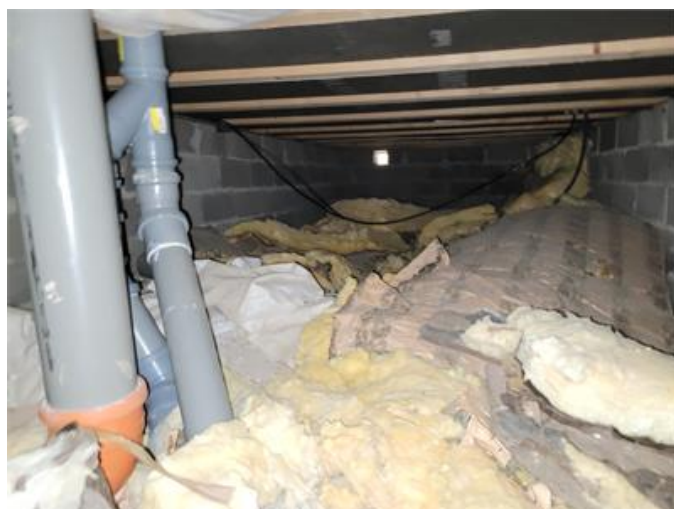
Krypgrunden bör röjas/städas ur.

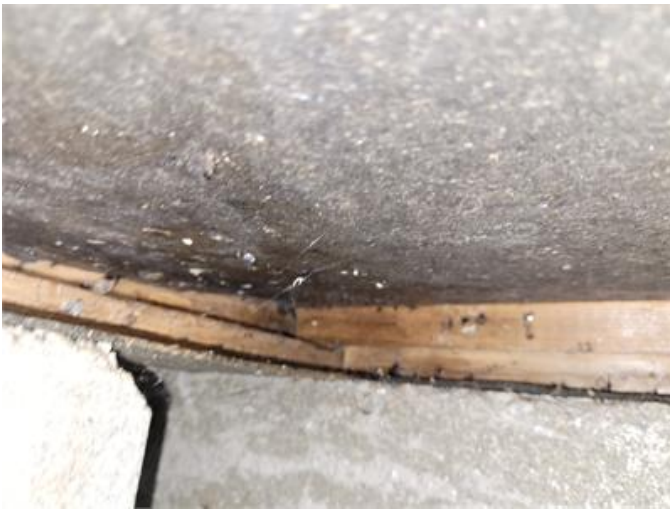
| Besiktningsresultat | | | | | |
|---|---|---|---|---|---|
| Krypgrund | | | X | | <ul style="list-style-type: none"> <li>- Grundens utformning betecknas som en riskkonstruktion, se därför kommentar/ riskanalys på nästa sida.</li> <li>- Förhöjd fuktighet förekommer lokalt (östra knuten) i blindbottens undersida, orsak samt omfattning bör kontrolleras &amp; åtgärdas.</li> <li>- Byggspill och trärester förekommer på marken i grunden och bör rensas ut för att minimera risken för oönskad lukt.</li> <li>- Plast på mark saknas.</li> </ul> |

Förhöjd fuktkvot i del av krypgrunden

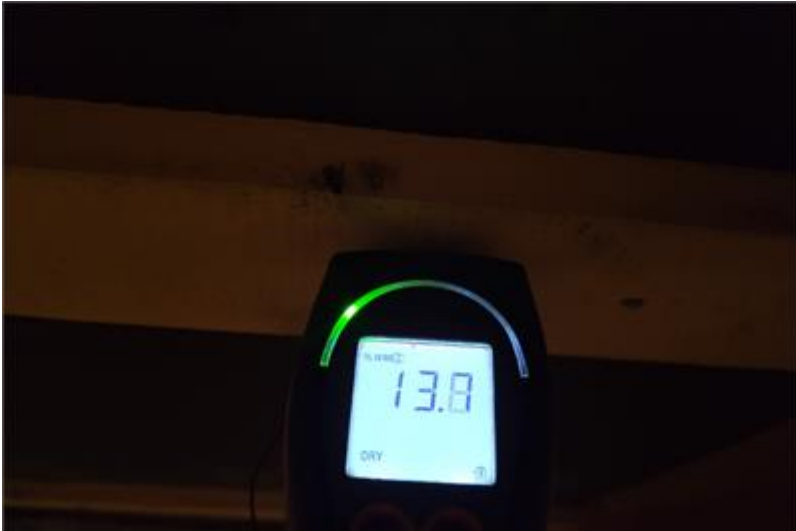
Vid fuktkvotskontroll i blindbotten blev värdet ca 14 % fk. Det kritiska gränsvärdet för mikrobiell tillväxt brukar anges till ca 15-17% fuktkvot (FK).
