# Besiktningsprotokoll

Anticimex Försäkringsbesiktning i samarbete med Fastighetsbyrån

| Fastighetsadress:<br>Karlsbergsvägen 25 | |

| Besiktningsdatum:<br>2025-10-14 | Protokollnummer:<br>69308267 |

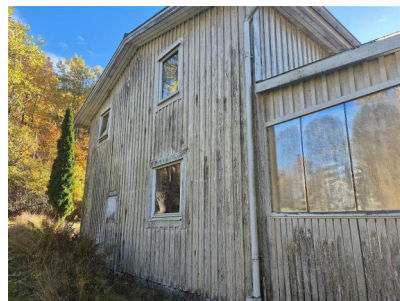
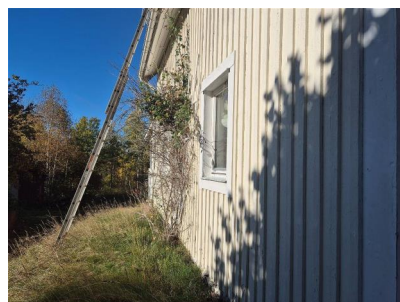
#### Utvändigt / Fasad

Fasadpanelen är i behov av målning/underhåll.

Fasadbeklädnad och träkonstruktioner där målningsbehov finns riskerar att få fukt- och rötskador på grund av sämre vattenavvisande förmåga. För att öka livslängden på fasadbeklädnaden rekommenderas målning och underhåll.

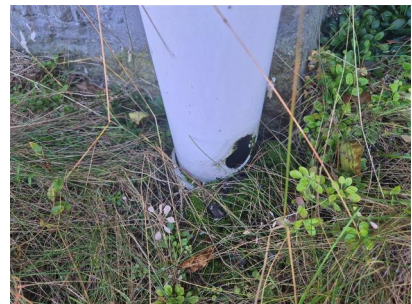
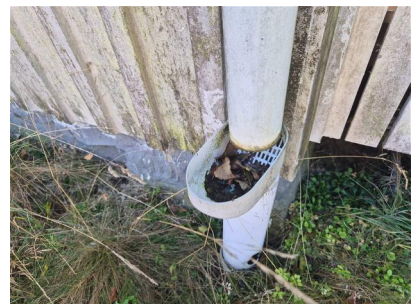
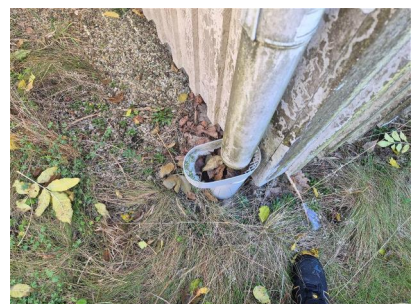
### Utvändigt / Hängrännor / Stuprör

Ej självrensande lövsilar, enstaka markledningar är skadade - se bild.

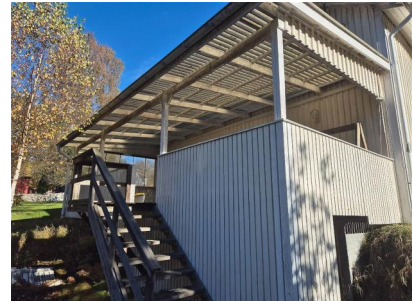
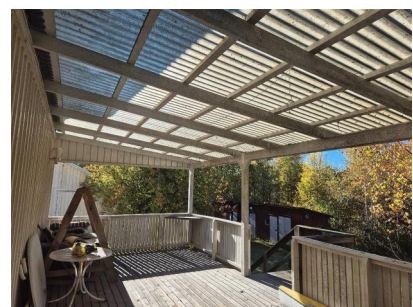
### Utvändigt / Altan

Altanräcke och träkonstruktioner är i behov av målning/underhåll.

Altanräcke och träkonstruktioner där målningsbehov finns riskerar att få fukt- och rötskador på grund av sämre vattenavvisande förmåga.

Vi rekommenderar att du utför målning/underhåll av altan.

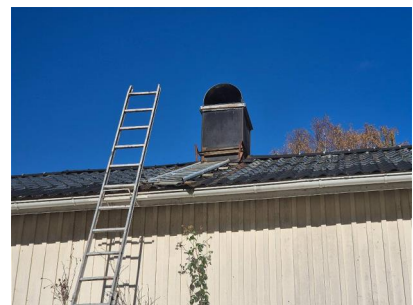
### Utvändigt / Tak

Färgsläpp förekommer på plåttaket och infästning för taktillgängligheten är rostangripen.

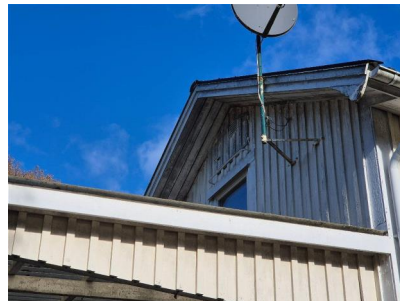
### Utvändigt / Vind

Vindsutrymmet kunde inte besiktas då säker transportväg till luckan saknas.

Max höjd för en ej väggfast stege är 4 meter (inspektionsluckan sitter ovan plasttak på altan)

Vi rekommenderar en kompletterande besiktning när säker transportväg installerats.

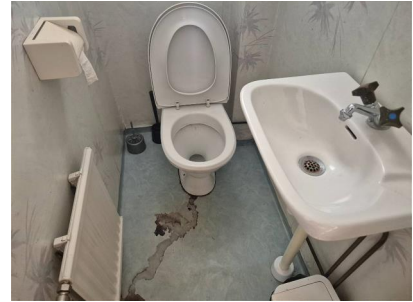
### Entréplan / Toalett

Äldre beklädnader samt rör genomföringar finns i golv.

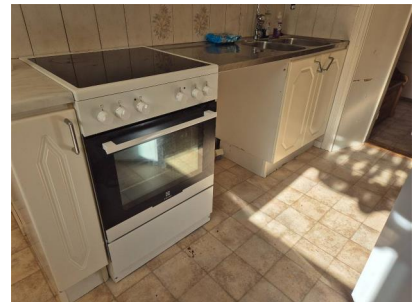
### Entréplan / Kök

Separata droppskydd finns ej under kyl/frys eller i diskbänkskåp.

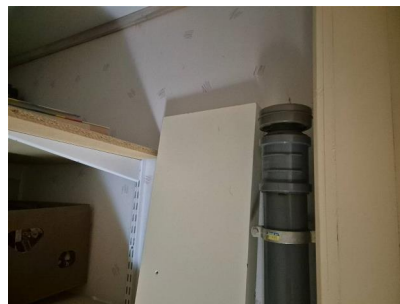
### Övre plan / Garderob

Avloppsavluftning finns i utrymmet.

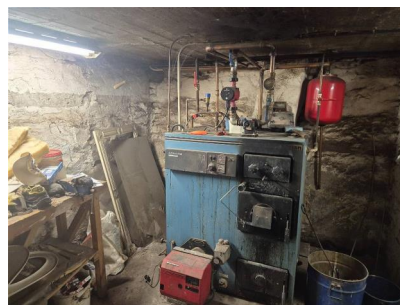
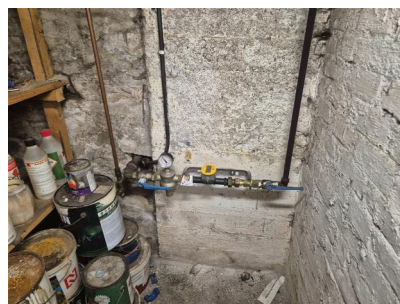
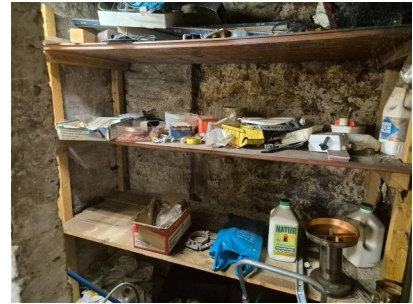
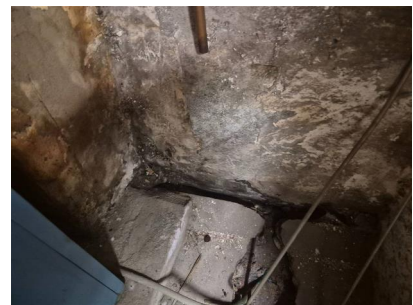
### Källare / Allmänt

Källare av äldre "syltkällar-konstruktion".  
Denna typ av utrymme är ej avsett för annat än förvaring och/eller plats för värmekälla.  
Golvbrunn finns ej, sprickor i betong-kaka på marken förekommer och utrymmet är något fuktigt med en viss lukt som upplevs som fuktrelaterad.

Med hänsyn tagen till källarens ursprungliga syfte och beskaffenhet bedöms detta som mindre allvarliga noteringar.

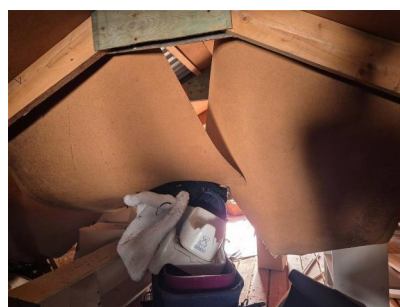
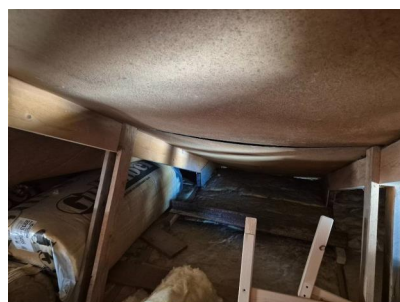
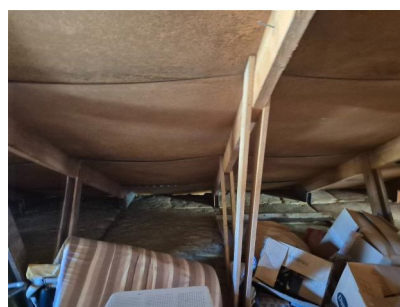
#### Utvändigt / Vind

Fuktkvoter uppmättes i takstolar och underlagstak till mellan 10-11% Risk för mikrobiell tillväxt inträffar vid 75% relativ luftfuktighet vilket motsvarar 17% fuktkvot i furuvirke. Observera att fuktigheten på vinden ändras över säsongen, fuktigast är det vindtertid.

Underlagstaket består av träfiberskivor (skivor har lossnat från sin infästning-se bild)

Eftersom underlagstaket består av träfiberskivor utan yttre täckning av papp under takbeklädnaden, finns risk vid ogynnsam väderlek att regnvatten/snö tränger in i skivskarvar med läckage på vindsutrymmet som följd. Med tiden kan även träfiberskivorna drabbas av fuktskador.

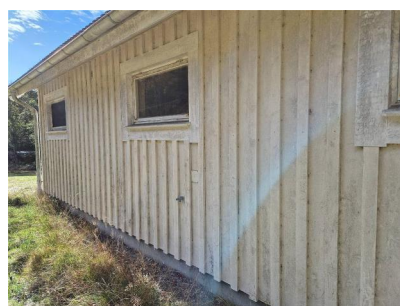
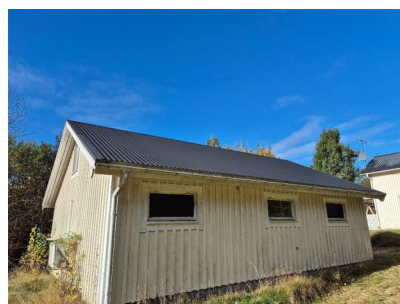
### Utvändigt / Fasad

Fasadpanelen är i behov av målning/underhåll.

Fasadbeklädnad och träkonstruktioner där målningsbehov finns riskerar att få fukt- och rötskador på grund av sämre vattenavvisande förmåga. För att öka livslängden på fasadbeklädnaden rekommenderas målning och underhåll.

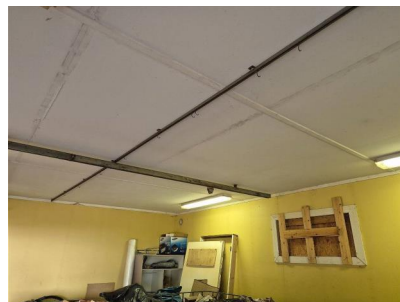
### Garage invändigt / Allmänt

Invändiga ytskikt är slitna och oljefläckar finns på golv.

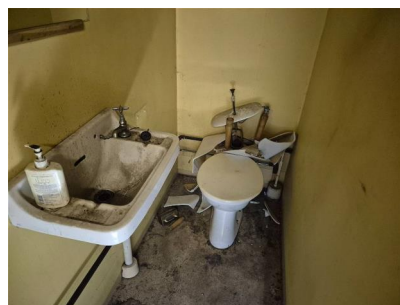
### Garage invändigt / Toalett

Toalettstolen är trasig och ej i funktion.

Byt ut toaletten och säkerställ att rörledningar är hela.
