# Besiktningsprotokoll

Anticimex Försäkringsbesiktning i samarbete med Fastighetsbyrån

| Fastighetsadress:<br>Letsbo Idabacken 7 | |

| Besiktningsdatum:<br>2025-10-13 | Protokollnummer:<br>69323513 |

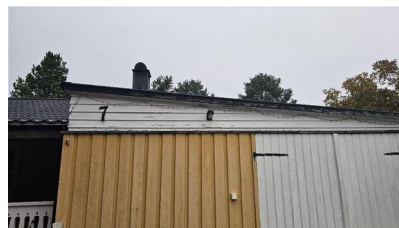
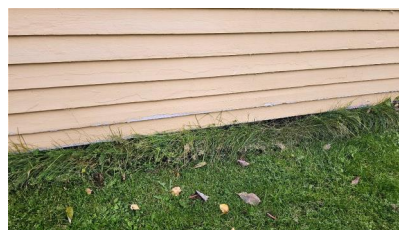
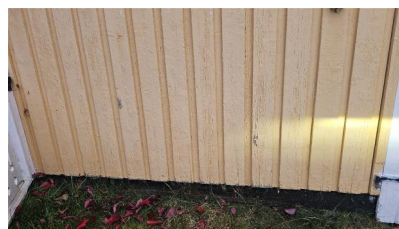
#### Utvändigt / Fasad

Fasadpanelen är i behov av målning/underhåll.

För att öka livslängden på fasadbeklädnaden rekommenderas målning och underhåll.

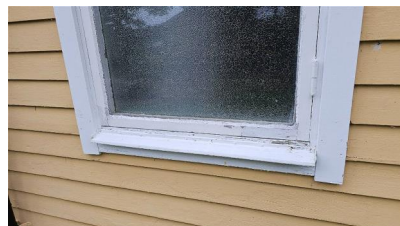
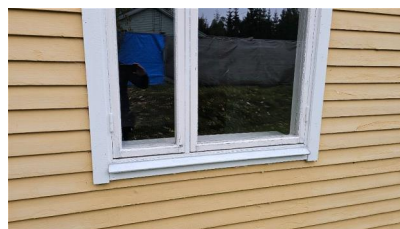
### Utvändigt / Fönster

Ett antal fönster är i behov av målning/underhåll.

För att öka livslängden på fönster rekommenderas målning och underhåll.

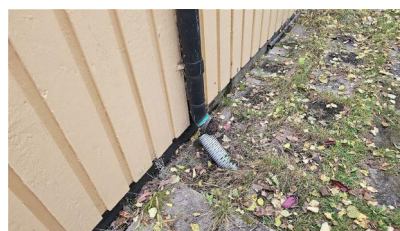
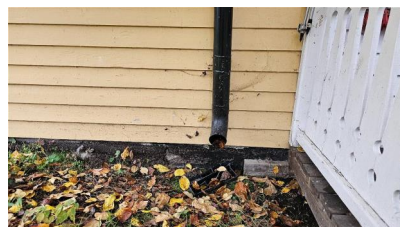
### Utvändigt / Hängrännor / Stuprör

Stuprör avslutas nära husliv.

Stuprör som avslutas intill husliv (ovan mark) kan medföra en ökad fuktbelastning på grundmur/sockel med fuktrelaterade skador som följd.

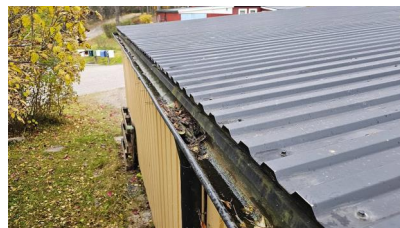
Delar av hängrännor är skräpfyllda.

För att förhindra översvämning rekommenderas rensning av hängrännor.

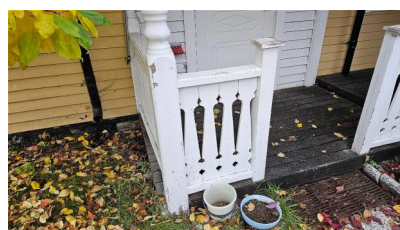
### Utvändigt / Altan

Altanräcke och träkonstruktioner är i behov av målning/underhåll.

Vi rekommenderar att du utför målning/underhåll av altan.

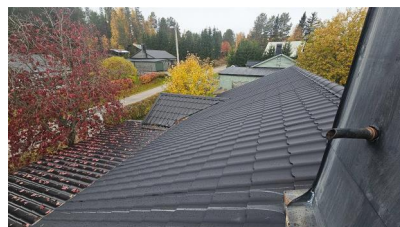
### Utvändigt / Tak

Inget att notera.

Besiktning av yttertaket har genomförts från mark och garagetak.

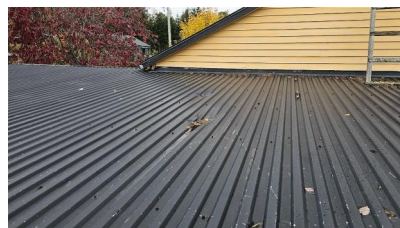
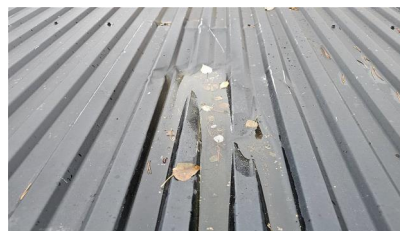
### Utvändigt / Tak garage

Låglutande tak har fel taktäckning.  
Tryckskador noterades på delar av plåten.

Taktäckningen av plåt är inte anpassad till taklutningen. Risk finns för läckage med fuktskador som följd.

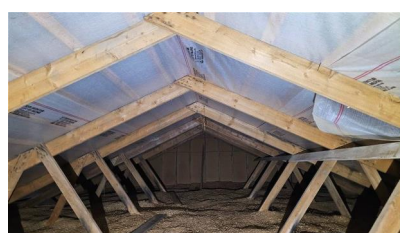
### Utvändigt / Vind

Vid kontroll av vinden uppmättes fuktvärden under kritisk fuktnivå för mikrobiell tillväxt och en normal lukt upplevdes. Fuktkvoten i underlagstak/takbjälkar uppmättes till 10 %.

Det finns risk för mikrobiell tillväxt om den relativa fuktigheten (RF) i den omgivande luften är över 75 %. I furuvirke motsvarar det en fuktkvot (FK) på 17 %.

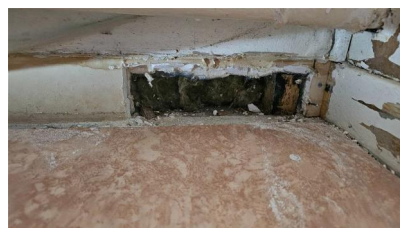
### Entréplan / Allmänt

Vid kontroll av ytterväggskonstruktionen uppmättes fuktvärden under kritisk nivå för mikrobiell tillväxt och normal lukt upplevdes.

Grundläggningen består av en betongplatta på mark utan underliggande isolering och med ett flytande golv. Fuktkvoten uppmättes till 12 %.

Flytande golvkonstruktion och eventuella väggssyllar riskerar att drabbas av fuktskador på grund av naturlig fuktpåverkan om fuktskyddet är bristfälligt utfört alternativt saknas. Fuktvandring kan ske från marken genom betongen till organiskt material genom så kallad kapillärsugning och diffusion, vilket kan leda till skador med lukt av mikrobiell karaktär. Om väggssyllarna är tryckimpregnerade kan även en kemisk lukt förekomma.

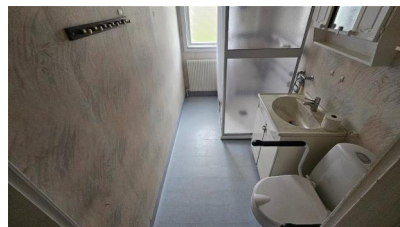
### Entréplan / Dusch/Toalett

Våtutrymmet har äldre yt-/tätskikt.

Eftersom funktionen, som innebär att ytskiktet/tätskiktet ska vara vattentätt, kan vara nedsatt finns en ökad risk att vatten tränger igenom ytskiktet/tätskiktet med vattenskador i omkringliggande konstruktioner som följd.

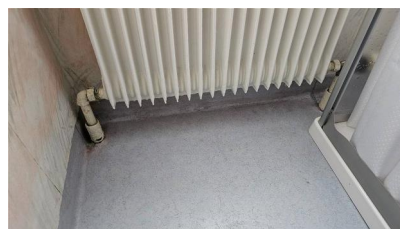
Rör genomföringar finns i golv.

Rör genomföringar i golvet medför en ökad risk för att vatten tränger ner i omkringliggande konstruktioner och orsakar fuktskador. Vid uppbyggnaden av utrymmet var detta tillåtet och utförandet anses därför vara fackmässigt utfört. I dagens branschregler är detta inte längre tillåtet.

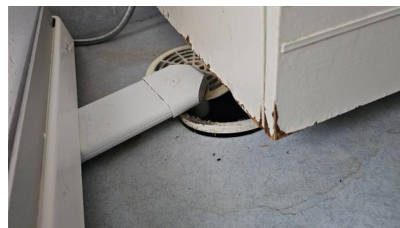
Klämring i golvbrunn är lös.  
'Golvbrunnen är en äldre typ av gjutjärn.

Den lösa klämringen i golvbrunnen medför att vatten kan tränga ner i omkringliggande konstruktioner med fuktskador som följd. Detta kan i sin tur leda till mikrobiella skador (angrepp av mikroorganismer).
