# Besiktningsprotokoll

Anticimex Försäkringsbesiktning i samarbete med Fastighetsbyrån

| Fastighetsadress:<br>Mården 90 | |

| Besiktningsdatum:<br>2025-10-13 | Protokollnummer:<br>69325132 |

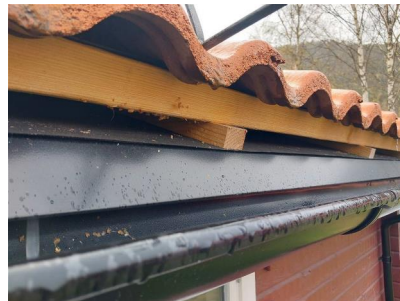
- Täckplåt saknas vid bärläkt.

Täckplåten har man för att slippa se läkten på högkant längst ner och i viss mån skydda mot snö, is och fåglar inte kan bygga bo under betongpannorna.

- Tak är besiktigat ifrån mark och anliggande steg.

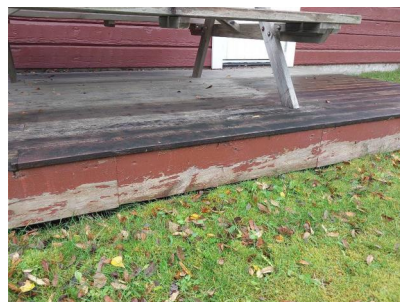
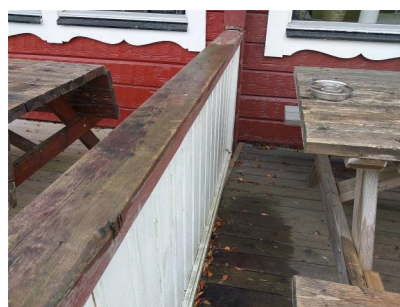
- Altanräcke och träkonstruktioner är i behov av målning/underhåll.

Altanräcke och träkonstruktioner där målningsbehov finns riskerar att få fukt- och rötskador på grund av sämre vattenavvisande förmåga.

Vi rekommenderar att du utför målning/underhåll av altan.

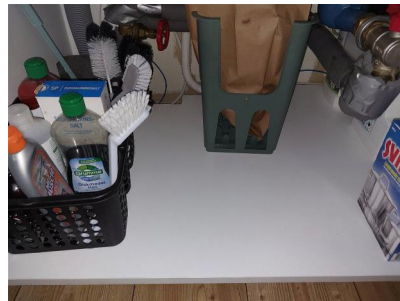
- Fuktskydd saknas i diskbänksskåp.

Utan fuktskydd är det svårt att upptäcka läckage från rörledningar. Vatten kan då tränga in i omkringliggande konstruktioner och orsaka fuktskador.

För att upptäcka eventuella läckage, installera ett fuktskydd.

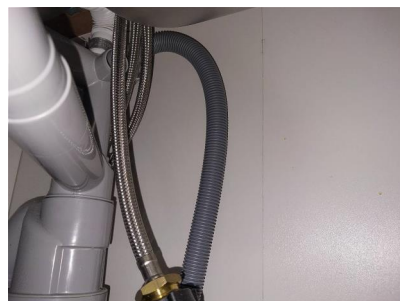
- Upphångningsbygel saknas på avloppsslang från diskmaskinen.

När upphängningsbygel saknas ökar risken för brott på slangen med läckage som möjlig följd.

För att hindra brott på avloppsslang rekommenderas komplettering av upphängningsbygel.

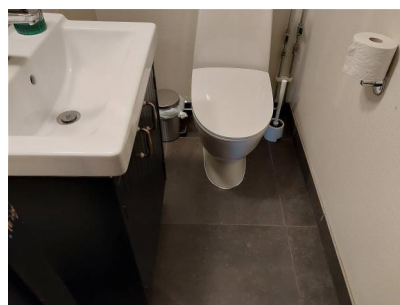
- Tätskikt saknas under klinker.

Tätskiktet skyddar underlaget mot fuktskador som kan uppstå från droppläckage från rörkopplingar.

Även om ett WC-rum inte alltid räknas som ett fullt "våtrum" med dusch, finns en risk för vattenskador som måste skyddas

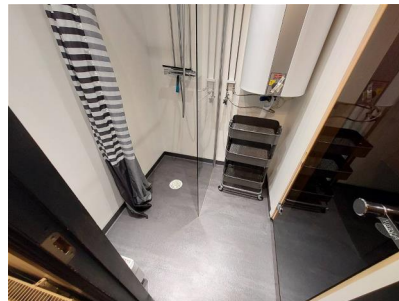
- Golvlutning är bristfällig från tröskel och från bastun till golvbrunn.

Brister i golvets och/eller tätskiktets lutning medför risk för att vatten tränger in i omkringliggande konstruktioner/utrymmen vilket i sin tur orsakar fuktrelaterade skador. Det medför också ökad risk för att vatten blir stående i golvets lågpunkter, vilket kan orsaka missfärgningar på klinker/fogar samt att "unken" lukt uppstår.
