# Besiktningsprotokoll

Anticimex Försäkringsbesiktning i samarbete med Fastighetsbyrån

| Fastighetsadress:<br>Bjurtorpsvägen 6 | |

| Besiktningsdatum:<br>2025-10-09 | Protokollnummer:<br>69290791 |

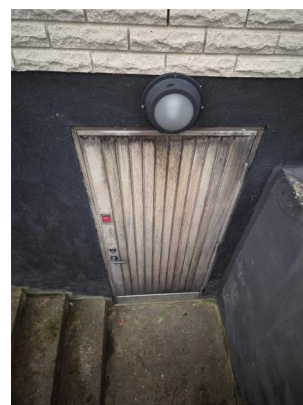
Dörr är i behov av målning/underhåll.

Dörrar där målningsbehov finns riskerar att få fukt- och rötskador på grund av sämre vattenavvisande förmåga.

För att öka livslängden på dörr rekommenderas målning och underhåll.

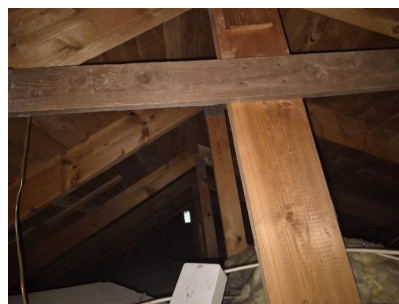
Det förekommer mindre mikrobiell påväxt på vinden.

Vid kontroll av vinden uppmättes fuktvärden under kritisk fuktnivå för mikrobiell tillväxt och en normal lukt upplevdes.

Det finns risk för mikrobiell tillväxt om den relativa fuktigheten (RF) i den omgivande luften är över 75 %. I furuvirke motsvarar det en fuktkvot (FK) på 17 %.

Fuktkvoten i underlagstak/takbjälkar uppmättes till 12 %.

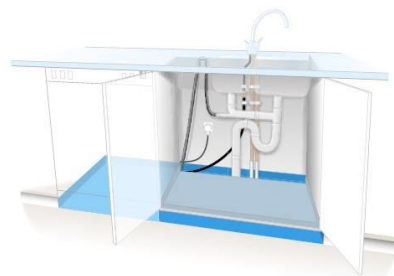
Fuktskydd saknas i diskbänksskåp.

Utan fuktskydd är det svårt att upptäcka läckage från rörledningar. Vatten kan då tränga in i omkringliggande konstruktioner och orsaka fuktskador.

För att upptäcka eventuella läckage, installera ett fuktskydd.

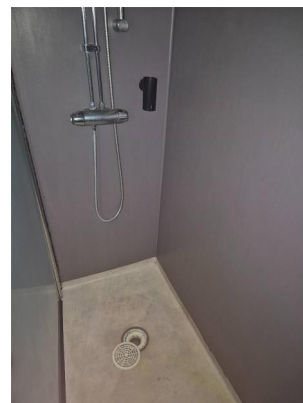
Fuktindikering i utrymmet gav inga förhöjda fuktindikationer.

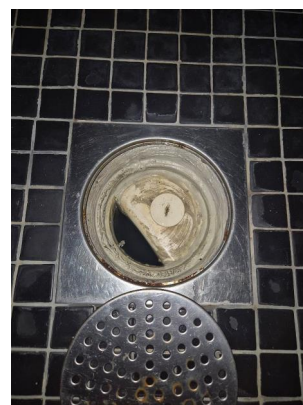
Golvbrunnen är inte utbytt i samband med renovering.

Risk finns att det nya tätskiktet inte har kunnat anslutas till golvbrunnen på ett riktigt sätt, vilket kan leda till fuktskador i omkringliggande konstruktioner.

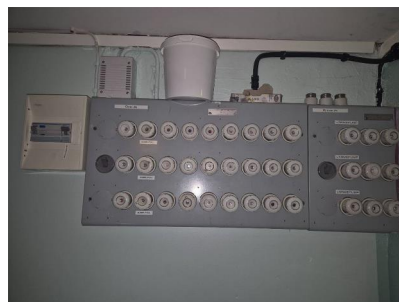
Jordfelsbrytare finns delvis.

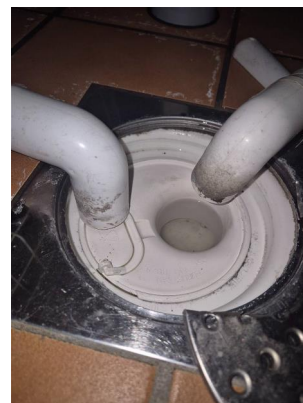
Klämring finns inte i golvbrunn.

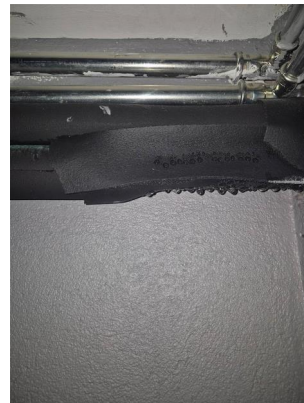
Kondens från luft/vattenvärmepumpen.

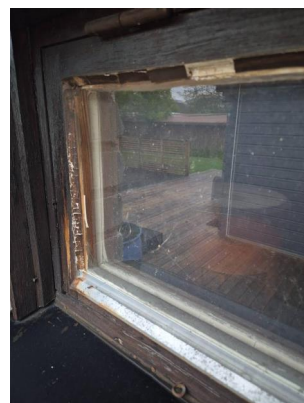
Fönster är i behov av målning/underhåll.

Fönsterbågar och fönsterkarmar där målningsbehov finns riskerar att få fukt- och rötskador på grund av sämre vattenavvisande förmåga.

För att öka livslängden på fönster rekommenderas målning och underhåll.

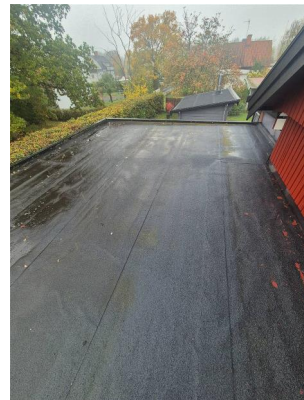
Takpappen är äldre.

Tätskiktet på ett platt/låglutande tak har enligt vår bedömning en begränsad livslängd. Eftersom takpappen är äldre har det ett minskat motstånd mot vattengenomträngning. Detta i sin tur kan leda till att takkonstruktionen drabbas av fuktskador.

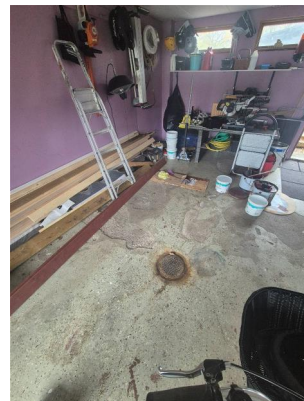
Gjutjärnsbrunnen är rostangripen.

Golvbrunn i pannrum/garage är i dåligt skick.
