# Besiktningsprotokoll

## Anticimex Överlåtelsebesiktning av småhus - nivå 2

| Fastighetsadress:<br>Långtora-Vallby 18 | |

| Besiktningsdatum:<br>2025-10-14 | Protokollnummer:<br>69319590 |

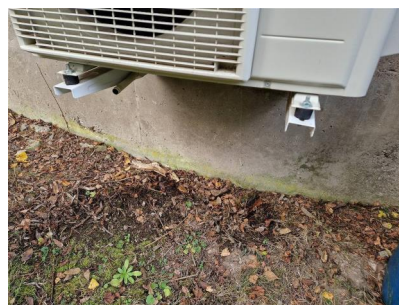
Kondensvatten från luftvärmepumpens utedel leds inte bort från husgrunden.

Detta medför ökad risk för att vatten tränger in i anslutande konstruktioner, vilket i sin tur kan leda till fuktrelaterade skador. Observera att besiktning av byggnadens värmesystem eller värmepumpen inte har ingått i uppdraget.

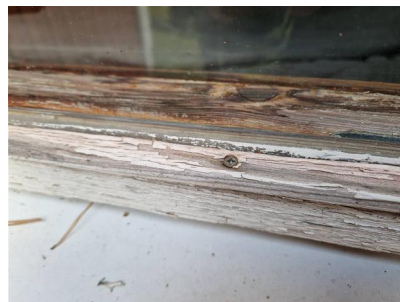
Vissa fönster är i behov av målning/underhåll.

Fönsterbågar och fönsterkarmar där målningsbehov finns riskerar att få fukt- och rötskador på grund av sämre vattenavvisande förmåga.

För att öka livslängden på fönster rekommenderas målning och underhåll.

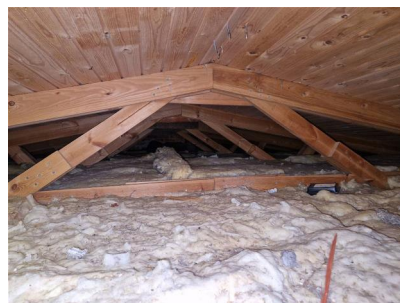
Vindsutrymmet saknar landgångar och bedöms vara för trångt för att kunna besiktigas.

Vind besiktigades från luckor och inga avvikelser noterades därifrån.

Vindsutrymmet kunde inte besiktas i sin helhet eftersom landgångar saknas och utrymmet bedöms vara för trångt.

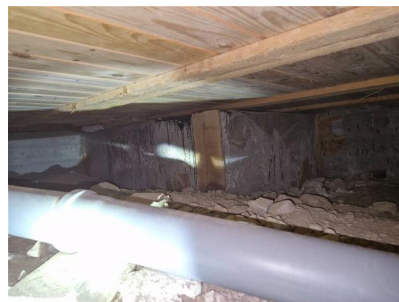
Organiskt material finns i utrymmet.

När man har organiskt material i en fuktig miljö finns en ökad risk för mikrobiell tillväxt (angrepp av mikroorganismer). Detta kan i sin tur leda till att mikrobiell lukt sprids till boendemiljön.

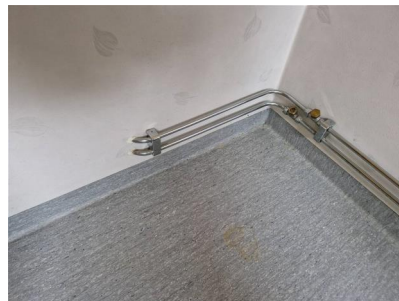
Rör genomföring finns i vägg.

Rör genomföringar i väggen medför en ökad risk för att vatten tränger in i omkringliggande konstruktioner och orsakar fuktskador.

I nuläget nyttjas duschkabin och därmed skyddar rör genomföringen från eventuella fuktskador, och det rekommenderas fortsatt användning av duschkabin.
