# Besiktningsprotokoll

## Anticimex Överlåtelsebesiktning av småhus - nivå 2

| Fastighetsadress:<br>Bred Edsberga 1 | |

| Besiktningsdatum:<br>2025-10-13 | Protokollnummer:<br>69314144 |

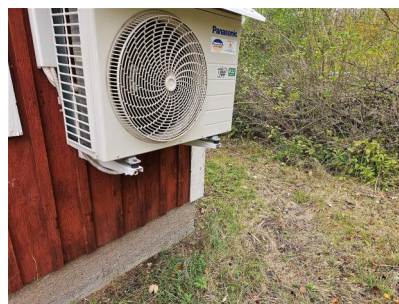
Kondensvatten från luftvärmepumpens utedel leds inte bort från husgrunden.

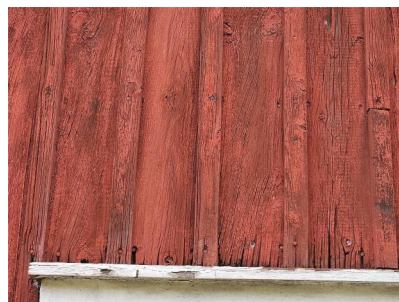
Fasadpanelen är i behov av målning/underhåll.

Mindre rötskador finns på enstaka brädor.

Fasadbeklädnad och träkonstruktioner där målningsbehov finns riskerar att få fukt- och rötskador på grund av sämre vattenavvisande förmåga. För att öka livslängden på fasadbeklädnaden rekommenderas målning och underhåll.

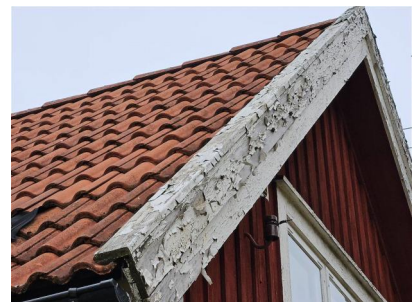
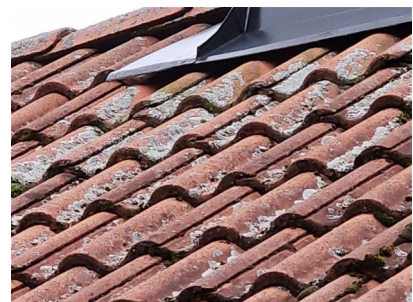
Färgsläpp på fotbrädan.

Fotplåt finns inte.

Rötskador finns på vindskivor, vinkelbrädor.

Viss mosspåväxt finns på taket.

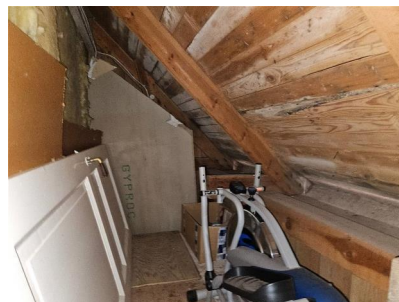
Vid kontroll av vinden uppmättes fuktvärden under kritisk fuktnivå för mikrobiell tillväxt och en normal lukt upplevdes. Fuktkvoten i underlagstak/takbjälkar uppmättes till 11%.

Spår av tidigare fuktpåverkan, mikrobiell påväxt förekommer på underlagstaket

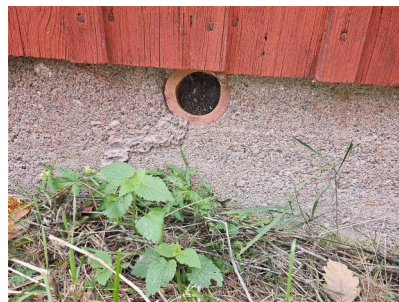
Torpargrunden har ej besiktigats då lucka till utrymmet saknas.

Uteluftsventilerade torpargrunder med bjälklag av organiskt material har ofta fuktskador, som kan resultera i mikrobiella skador (angrepp av mikroorganismer) och i värsta fall rötskador. Grunden har inte kunnat besiktigas eftersom det inte finns någon inspektionslucka in till grunden.

Vi rekommenderar en kompletterande besiktning om en inspektionslucka installerats.

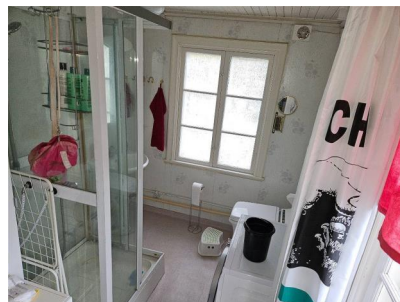
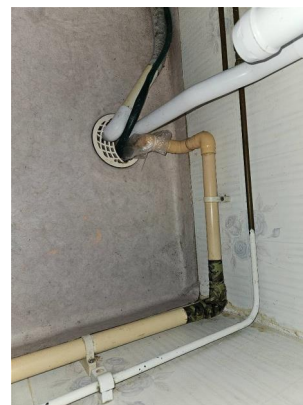
Våtutrymmet har äldre yt-/tätskikt.  
Bakfall på golvet.  
Krympningar i mattskarvar.  
Tejpad avloppsledning.  
Golvbrunnen har inget vattenlås.

Eftersom funktionen, som innebär att ytskiktet/tätskiktet ska vara vattentätt, kan vara nedsatt finns en ökad risk att vatten tränger igenom ytskiktet/tätskiktet med vattenskador i omkringliggande konstruktioner som följd.

Fuktindikering utförd utan anmärkning.

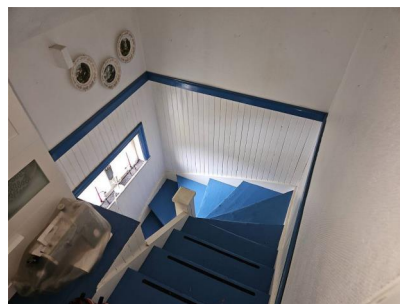
Ledstång finns inte.
