# Besiktningsprotokoll

Anticimex Försäkringsbesiktning i samarbete med Fastighetsbyrån

| Fastighetsadress:<br>Kvarnbergagatan 22 | |

| Besiktningsdatum:<br>2025-10-14 | Protokollnummer:<br>69301568 |

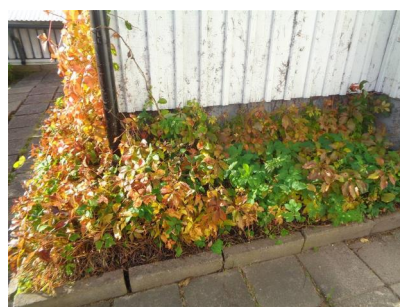
Växter finns i anslutning till byggnaden.

När det finns rabatter och växter nära byggnaden finns risk att fukt stannar kvar i väggarna. Detta kan i sin tur orsaka invändiga fuktskador. Växternas rötter kan också skada grundmuren och sätta dräneringsledningen ur funktion.

Området närmast huset rekommenderas att vara fritt från växtlighet.

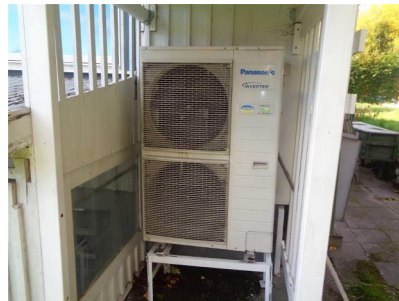
Kondensvatten från luftvärmepumpens utedel leds inte bort från husgrunden.

Detta medför ökad risk för att vatten tränger in i anslutande konstruktioner, vilket i sin tur kan leda till fuktrelaterade skador. Observera att besiktning av byggnadens värmesystem eller värmepumpen inte har ingått i uppdraget.

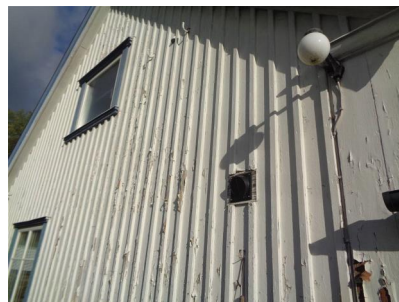
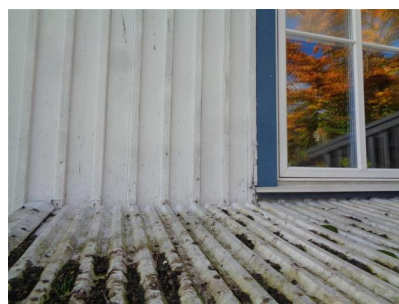
Fasadpanelen/Snickerier är i behov av målning/underhåll. Enstaka panelbrädor har mindre rötskador.

Fasadbeklädnad och träkonstruktioner där målningsbehov finns riskerar att få fukt- och rötskador på grund av sämre vattenavvisande förmåga. För att öka livslängden på fasadbeklädnaden rekommenderas målning och underhåll. I samband med ommålning rekommenderas att de rötskadade panelbrädorna byts ut.

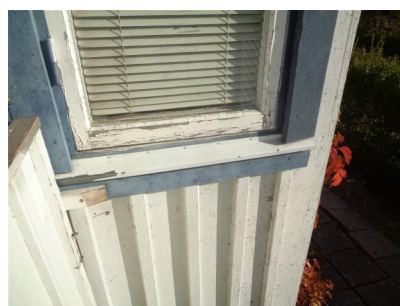
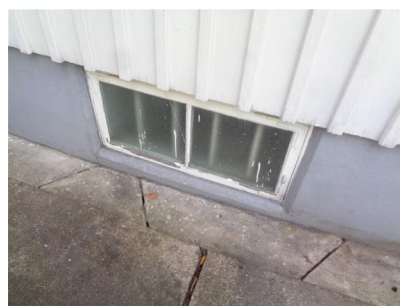
Fönster är delvis i behov av målning/underhåll.  
Fönsterbleck saknas på källarfönster.

Fönsterbågar och fönsterkarmar där målningsbehov finns riskerar att få fukt- och rötskador på grund av sämre vattenavvisande förmåga.

För att öka livslängden på fönster rekommenderas målning och underhåll.

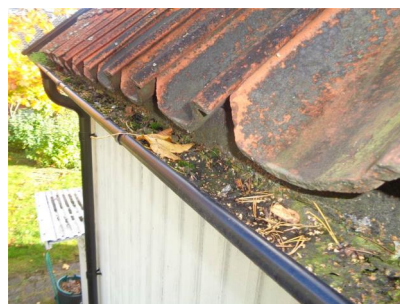
Hängrännor är skräpfyllda.

Eftersom hängrännor noteras med skräp finns risk för fuktskador på fasad och sockel då vatten kan svämma över.

För att förhindra översvämning rekommenderas rensning av hängrännor.

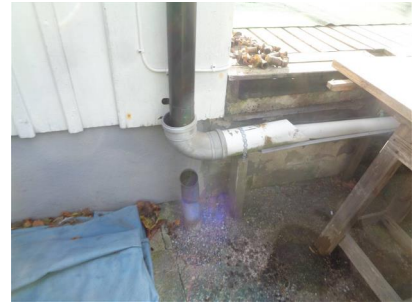
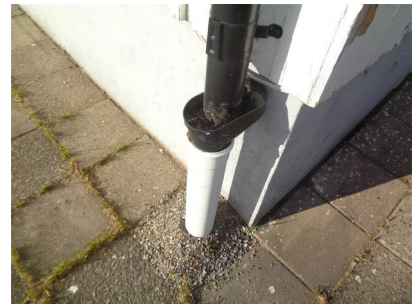
Ett stuprör är inte anslutet till markledning, leds idag bort med rör ovan mark, skräp finns i lövsilar.

Stuprör som inte är anslutet till markledning kan medföra en ökad fuktbelastning på grundmur/sockel som i sin tur kan leda till fuktrelaterade skador.

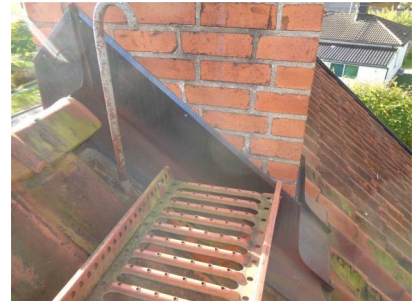
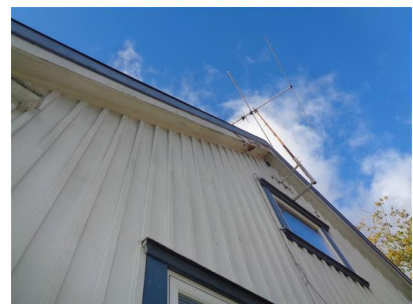
Äldre plåtdetaljer på yttertaket är delvis inte utbytta i samband med takreningen.

takpannor noteras delvis ur läge/glipar  
underhållsbehov av vindskivor/takfot/taksprång noteras

Detta kan leda till fuktskador i bakomliggande konstruktioner.

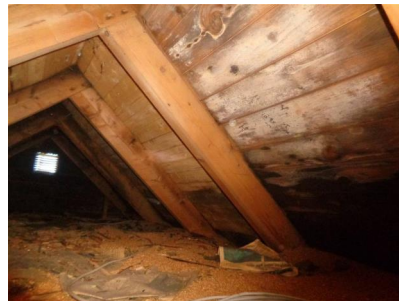
Vid kontroll av vinden har fuktvärden under kritisk fuktnivå för mikrobiell tillväxt uppmätts, dock finns mikrobiell påväxt på underlagstak.

Fuktkvoten i underlagstak/takbjälkar uppmättes till 12 %.

Den upptäckta mikrobiella påväxten på underlagstaket är ett tecken på att vinden har tillförts eller tillförs fukt inifrån bostaden. Observera att besiktning av bostadens ventilationssystem inte har ingått i uppdraget.

För att komma tillrätta med detta kan fukttillförseln inifrån bostaden behöva minskas. Det kan göras genom att ventilationen i bostaden förbättras samt att eventuella otätheter i vindsbjälklaget (tak-/väggvinklar, taklucka med mera) tätas. Läs Anticimex faktablad om ouppvärmda vindsutrymmen för tips och råd.

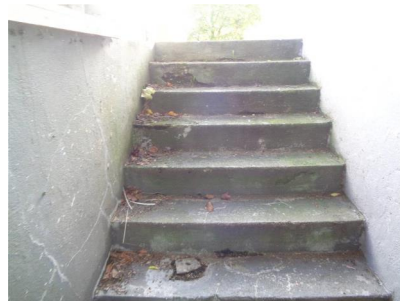
Betongsläpp/sprickor finns trapp och anslutande mur.

Vi rekommenderar att kontakt tas med en behörig fackman för en fördjupad undersökning för att bedöma orsak och omfattning.

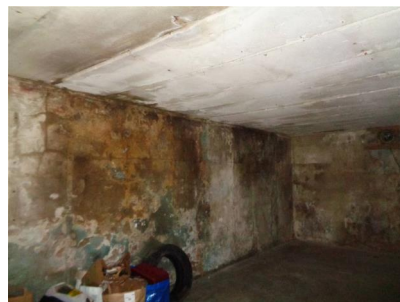
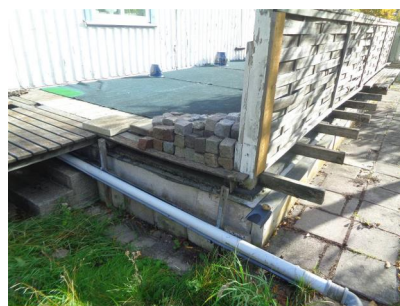
Putssläpp/Betongsläpp med rostangripen armering noteras invändigt i taket och inkommande fukt.

När armering rostar utvidgas den kraftigt vilket kan orsaka betongsläpp och sprickbildning. Vilket till viss del redan inträffat. Detta kan i sin tur leda till fuktskador i bakomliggande konstruktioner.

Vi rekommenderar att kontakt tas med en behörig fackman för en fördjupad undersökning för att bedöma orsak och omfattning, viktigt att tänka på att denna rekommendation gäller hela garaget

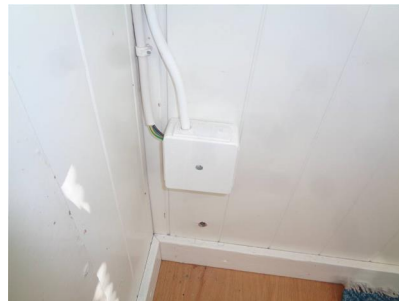
Bristfällig el noteras

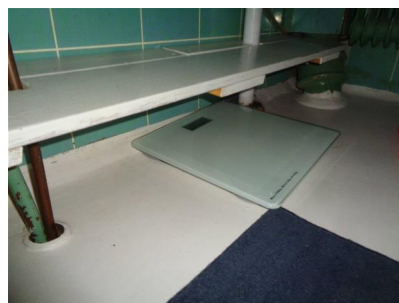
Utrymmet har äldre yt-/tätskikt.  
Äldre rostangripet gjutjärn.  
Rör genomföringar finns i golv i utrymmet.

Utrymmet är äldre och har passerat tiden för sin tekniska livslängd.

Renovering av utrymmet rekommenderas. Kontakta en behörig våtrumsentreprenör för en renovering. I samband med renoveringen bör omkringliggande konstruktioner kontrolleras för att upptäcka eventuella följdskador.

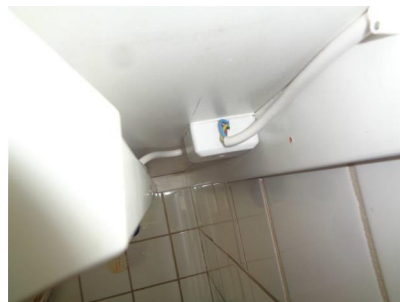
Elinstallationen i utrymmet har enligt vår bedömning uppenbara brister.

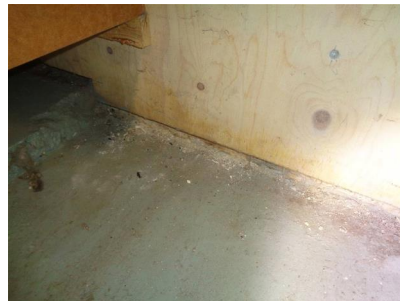
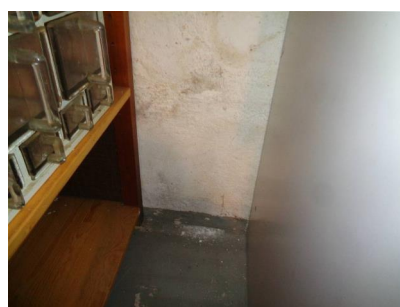
Puts- och färgsläpp finns på källarväggar.

Puts- och färg som släppt från underlaget invändigt på källarytterväggarna är ett tecken på att källarens utvändiga fuktskydd inte längre fungerar tillfredsställande.

Tättaytskikt/Panel finns på källväggar med delvis bakomliggande platonmatta.

För att åtgärda detta måste källarens utvändiga fuktskydd förbättras. Läs Anticimex faktablad om källare för tips och råd.

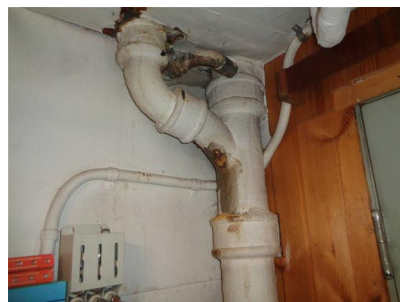
Äldre rostangripet gjutjärn noteras.

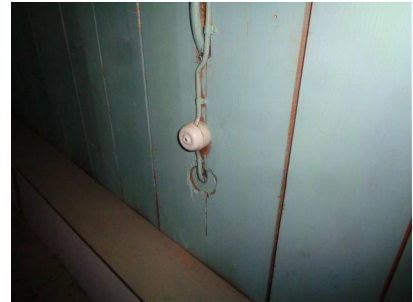
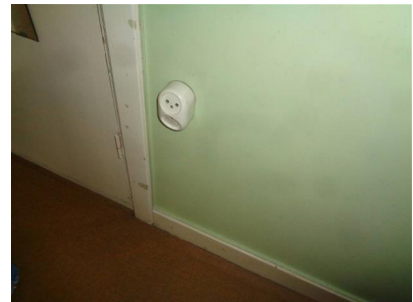
El i huset har delvis brister och är delvis äldre

Äldre elkablar eller med brister är en säkerhetsrisk som kan orsaka både personskador och brand.

Kontakta en elektriker för kontroll och åtgärd.
