Kvarnibble 3:16

Håbo-Häradsväg 22

| Uppdragsnummer | C17111 |
| Besiktningsdatum | 2025-10-08 |

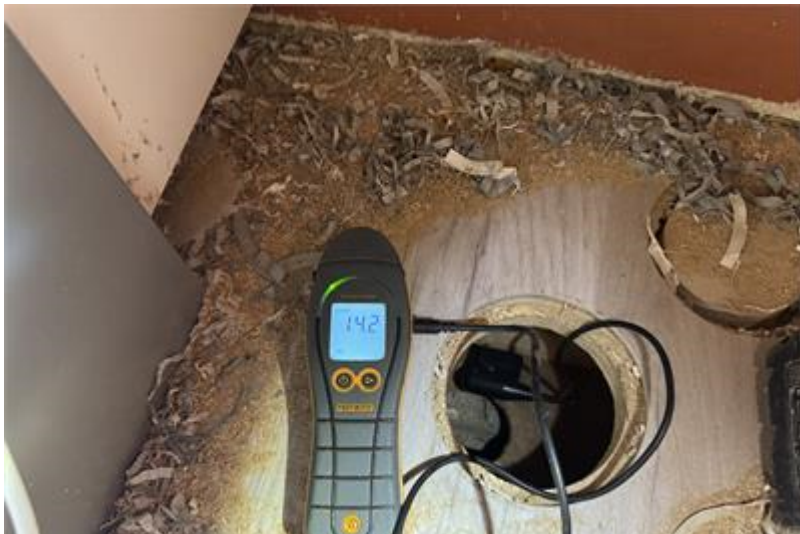
Vid konstruktionskontroll som utfördes under kyl/frys uppmättes fuktkvoten till 14-15% FK i nederkant golvbjälke, svag avvikande lukt upplevdes från konstruktionen vid kontroll.  
Det kritiska gränsvärdet för mikrobiell tillväxt brukar anges till ca 15-17% fuktkvot (FK).

Notera att stickprovsmässig undersökning är utförd samt att mätvärden normalt sett kan variera över årstiderna. För att säkert fastställa konstruktionens kondition och fuktstatus måste en mer omfattande undersökning utföras.
