**Fastighetsuppgifter**

Hopprepet 6

Ringleken 12

## Bilaga 1 för kontroll av valda konstruktioner

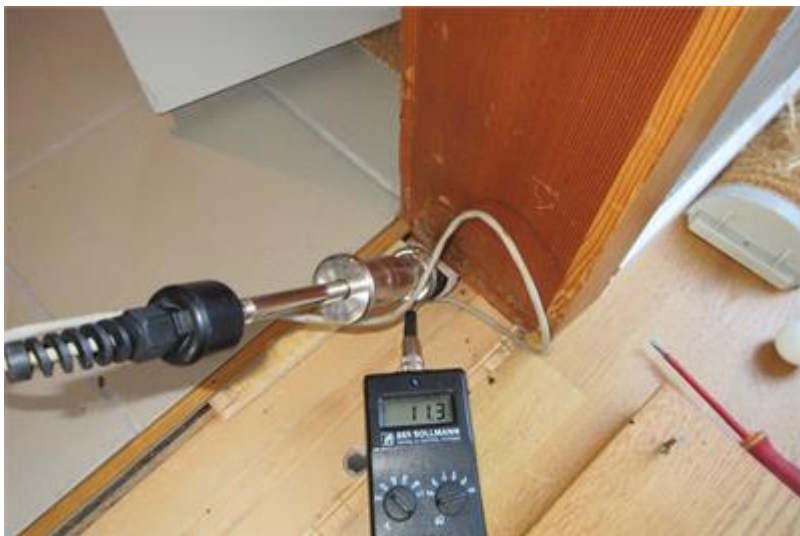
Kritiskt gränsvärde för mikrobiell tillväxt (mögel/bakterier mm) är ca 17 % fuktkvot (FK) i trä och för rötsvampstillväxt ca 28 %.

En stickprovsvis fuktmätning utfördes i golvet under tröskel mellan hall och vardagsrum. Fuktkvoten i ovankant träregel mättes till 11,3 %.

Notera att stickprovsmässig undersökning är utförd på ovensidan uppreglad golvkonstruktion och mätvärdet kan därför variera jämfört med en mätning längre ner i konstruktionen. För att säkert fastställa konstruktionens kondition och fuktstatus måste en mer omfattande undersökning utföras.
