# Besiktningsprotokoll

Anticimex Försäkringsbesiktning i samarbete med Fastighetsbyrån

| Fastighetsadress:<br>Björstorp 64 | |

| Besiktningsdatum:<br>2025-10-15 | Protokollnummer:<br>69322410 |

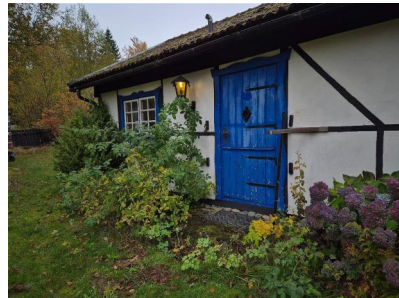
- Växter finns i anslutning till byggnaden.

När det finns rabatter och växter nära byggnaden finns risk att fukt stannar kvar i väggarna. Detta kan i sin tur orsaka invändiga fuktskador. Växternas rötter kan också skada grundmuren och sätta dräneringsledningen ur funktion.

Området närmast huset rekommenderas att vara fritt från växtlighet.

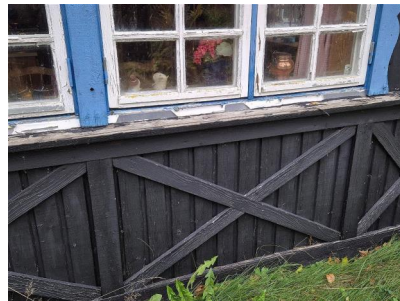
- Fasadpanelen är i behov av målning/underhåll.

Fasadbeklädnad och träkonstruktioner där målningsbehov finns riskerar att få fukt- och rötskador på grund av sämre vattenavvisande förmåga. För att öka livslängden på fasadbeklädnaden rekommenderas målning och underhåll.

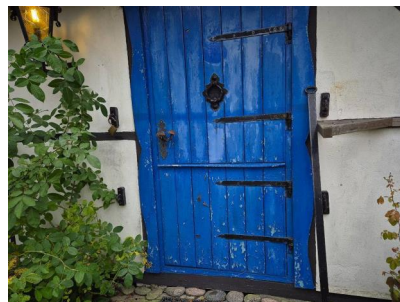
- Dörr är i behov av målning/underhåll.

Dörrar där målningsbehov finns riskerar att få fukt- och rötskador på grund av sämre vattenavvisande förmåga.

För att öka livslängden på dörr rekommenderas målning och underhåll.

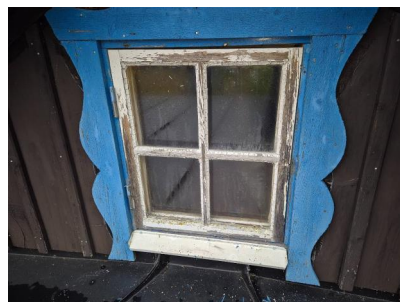
- Fönster är i behov av målning/underhåll.

Fönsterbågar och fönsterkarmar där målningsbehov finns riskerar att få fukt- och rötskador på grund av sämre vattenavvisande förmåga.

För att öka livslängden på fönster rekommenderas målning och underhåll.

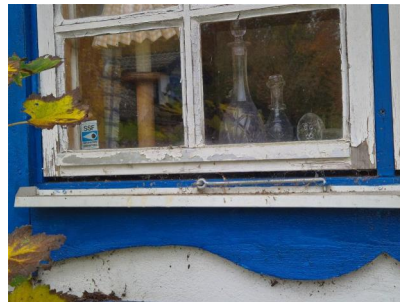
- Fönsterbleck är otäta vid infästningar.

Eftersom fönsterblecken är otäta finns risk att vatten rinner in i väggen vilket i sin tur kan leda till fuktskador i väggkonstruktionen.

Täta otätheterna med tex mjukfog.

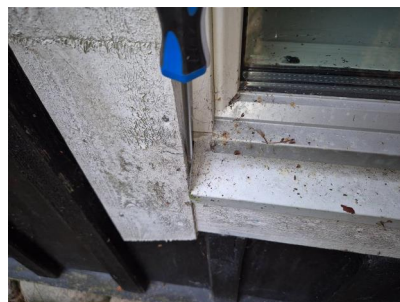
- Fönsterbleck lutar lokalt fel.

Eftersom fönsterblecken lutar åt fel håll finns risk att vatten rinner in i väggen vilket i sin tur kan leda till fuktskador i väggkonstruktionen.

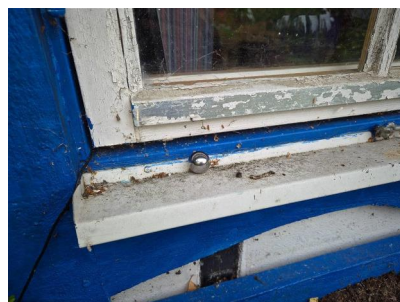
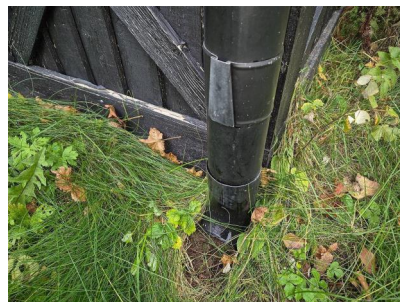
- Stuprör avslutas nära husliv.
- Vissa stuprör ligger delvis under mark och är jordfyllda.

Stuprör som avslutas intill husliv (ovan mark) kan medföra en ökad fuktbelastning på grundmur/sockel med fuktrelaterade skador som följd.

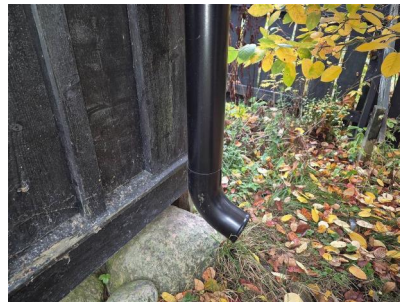
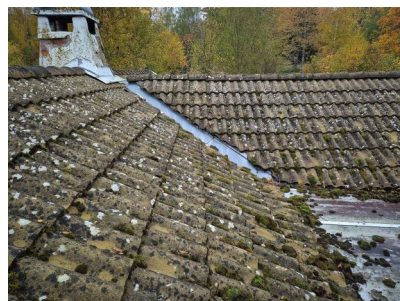
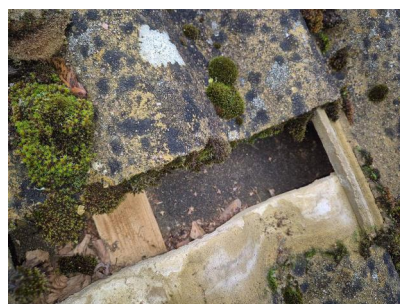
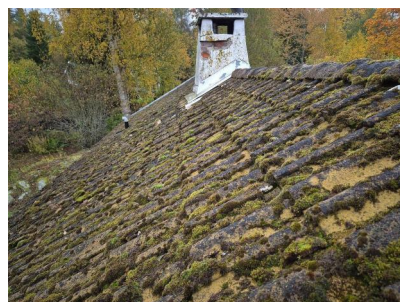
- Yttertaket är äldre.
- Rikligt med mossor noteras på taket.
- Otätheter noteras mellannockpannor och översta pannraden finns.
- Nocktätning saknas.
- Vindskivor är i behov av underhåll.

Takpannor, plåtdetaljer och underlagspapp har enligt vår bedömning en begränsad livslängd. Eftersom husets taktäckning är äldre har det ett minskat motstånd mot vatteninträngning. Detta i sin tur kan leda till fuktskador på träläkt och vidare ner i underliggande konstruktioner.

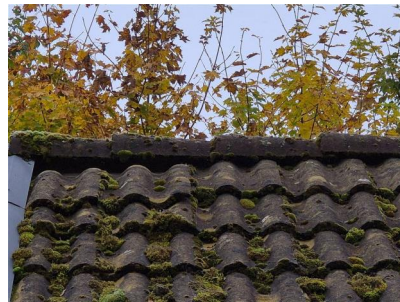
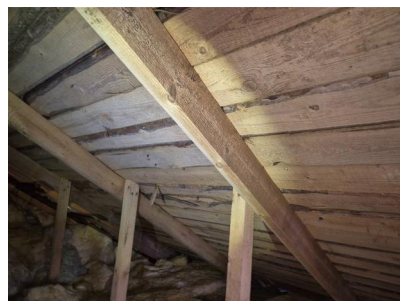
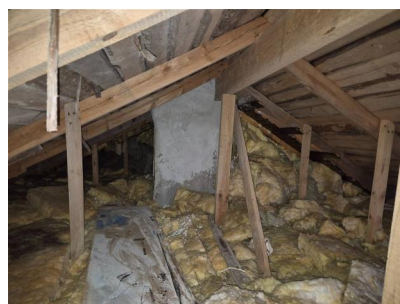
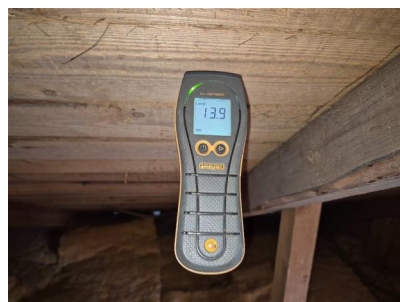
- Mindre mängd mikrobiell påväxt noteras på underlagstaket.

Vid kontroll av vinden uppmättes fuktvärden under kritisk fuktnivå för mikrobiell tillväxt och en normal lukt upplevdes. Fuktkvoten i underlagstak/takbjälkar uppmättes till 14 %. Gränsvärdet är 17 %.

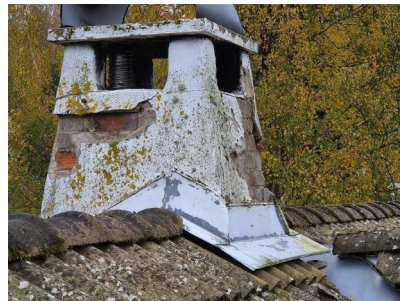
- Putssläpp noteras på skorsten.

Rekommenderar att en fackman kontaktas för översyn och åtgärd.

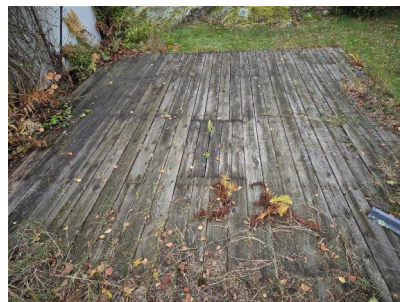
- Altan är i behov av underhåll/byte.

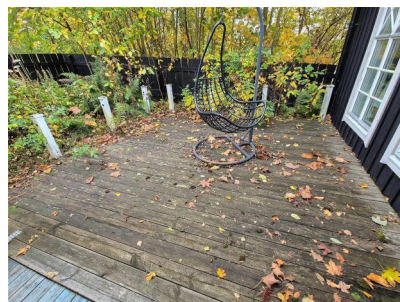
- Altan är i behov av underhåll/byte.

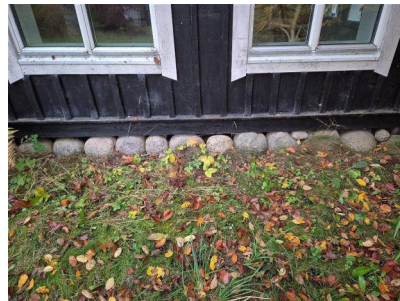
Krypgrunden är ej besiktningsbar då det är placerat stenar utmed kanterna.

Plintgrunder fungerar som bäst när det finns en genomströmning av luft.

Rekommenderar att stenarna tas bort från kanterna.

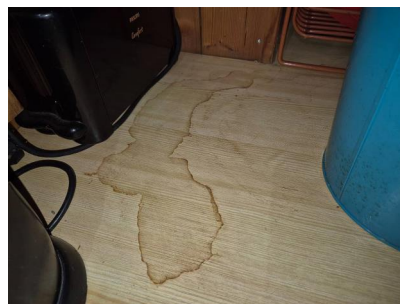
- Missfärgning noteras på köksbänk.

Anhörig till fastighetsägaren har berättat att han vid fåtal tillfällen sett fukt på bänken och misstänker att det kan läckt in via rännal vid snösmältning.

Rekommenderar att en fördjupad undersökning görs för att utreda orsaken till att det kommer in fukt.

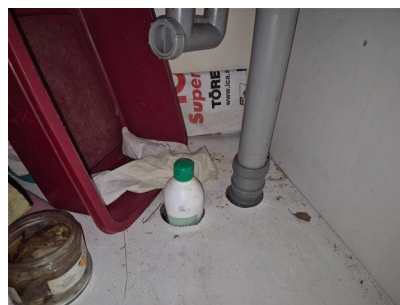
- Fuktskydd saknas i diskbänksskåp samt under kyl/frys.

Utan fuktskydd är det svårt att upptäcka läckage från rörledningar. Vatten kan då tränga in i omkringliggande konstruktioner och orsaka fuktskador.

För att upptäcka eventuella läckage, installera ett fuktskydd.
