# Besiktningsprotokoll

Anticimex Försäkringsbesiktning i samarbete med Fastighetsbyrån

| Fastighetsbeteckning:<br>Sjöstjärnan 27 | |
| Fastighetsadress:<br>Sjöängsvägen 60 | |

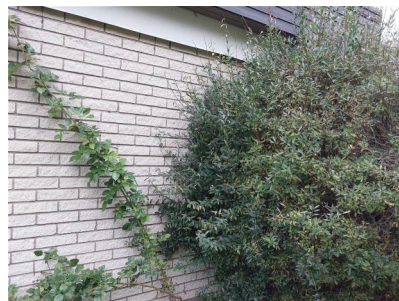
Växter finns i anslutning till byggnaden.

När det finns rabatter och växter nära byggnaden finns risk att fukt stannar kvar i väggarna. Detta kan i sin tur orsaka invändiga fuktskador. Växternas rötter kan också skada grundmuren och sätta dräneringsledningen ur funktion.

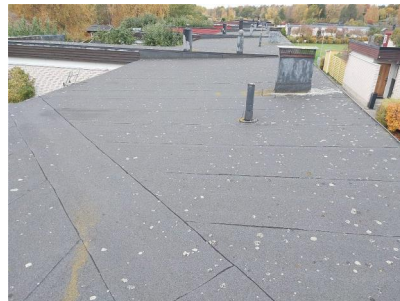
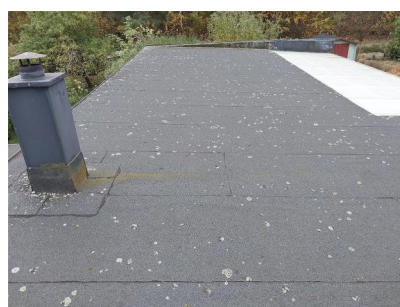
Takpappen är äldre.

Tätskiktet på ett platt/låglutande tak har enligt vår bedömning en begränsad livslängd. Eftersom takpappen är äldre har det ett minskat motstånd mot vattengenomträngning. Detta i sin tur kan leda till att takkonstruktionen drabbas av fuktskador.

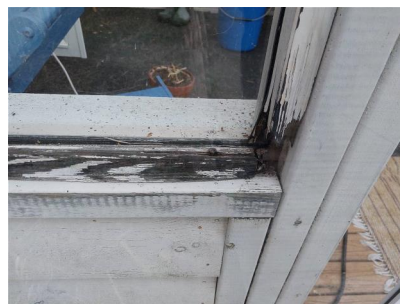
Behov av målning och underhåll förekommer.

Mindre rötskador förekommer i fönsterbåge samt fönsterbåge som är trasig/glas sitter ej i sitt rätta läge.

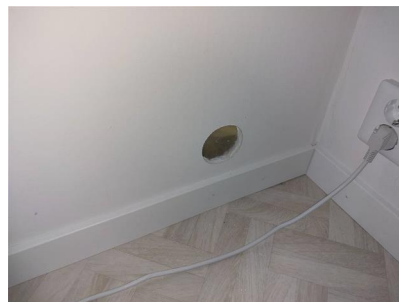
Vid kontroll av väggssyllar uppmättes fuktvärden under kritisk nivå för mikrobiell tillväxt och normal lukt upplevdes.

Risk för mikrobiell tillväxt föreligger om den relativa fuktigheten (RF) i den omgivande luften är över 75 % vilket i furuvirke motsvarar en fuktkvot (FK) på 17 %. Fuktkvoten uppmättes till 10%.

Ett provborrhål togs upp i väggen som består av gipsskiva, plast, mellanliggande isolering samt träsyll.

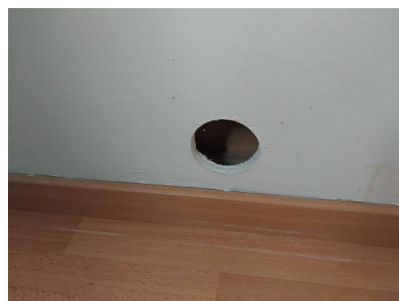
Vid kontroll av väggssyllar uppmättes fuktvärden under kritisk nivå för mikrobiell tillväxt och normal lukt upplevdes.

Risk för mikrobiell tillväxt föreligger om den relativa fuktigheten (RF) i den omgivande luften är över 75 % vilket i furuvirke motsvarar en fuktkvot (FK) på 17 %. Fuktkvoten uppmättes till 8%.

Ett provborrhål togs upp i väggen som består av gipsskiva samt träsyll.
