# Besiktningsprotokoll

Anticimex Försäkringsbesiktning i samarbete med Fastighetsbyrån

| Fastighetsadress:<br>Björkvalle Backe 816 | |

| Besiktningsdatum:<br>2025-10-15 | Protokollnummer:<br>69319845 |

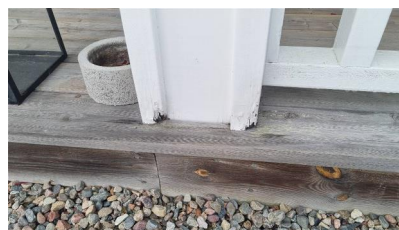
#### Utvändigt / Entrébro

Mindre rötskador finns på trädetaljer.

Bedöms inte ha lett till bakomliggande skador.

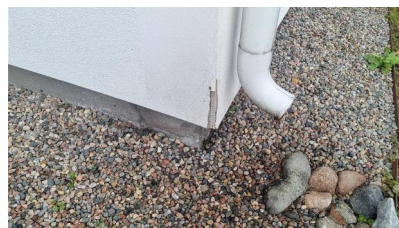
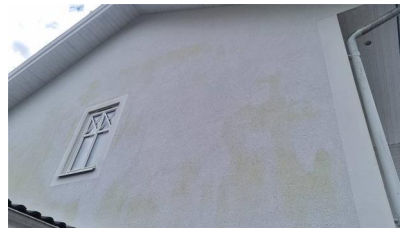
#### Utvändigt / Fasad

Mindre urslag finns lokalt i den putsade fasaden och lokala missfärgningar finns.

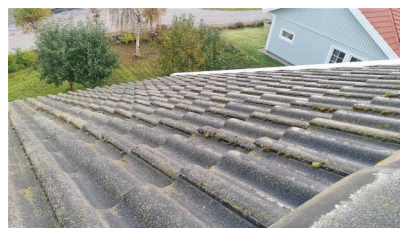
### Utvändigt / Tak

Mindre mosspåväxt finns på takpannor.

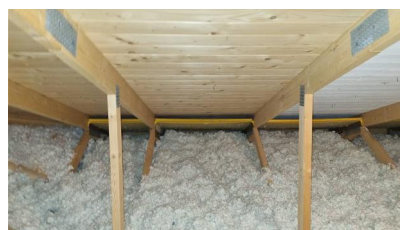
### Utvändigt / Vind hus

Vid kontroll av vinden uppmättes fuktvärden under kritisk fuktnivå för mikrobiell tillväxt och en normal lukt upplevdes.

Det finns risk för mikrobiell tillväxt om den relativa fuktigheten (RF) i den omgivande luften är över 75 %. I furuvirke motsvarar det en fuktkvot (FK) på 17 %. Fuktkvoten i underlagstak/takbjälkar uppmättes vid besiktningstillfället till ca 8 %. Detta värde varierar dock under året beroende på årstid och utomhusklimat.

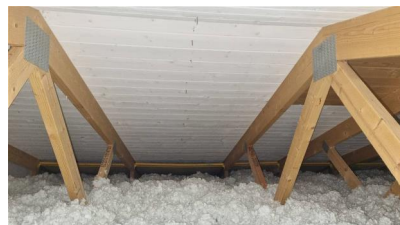
### Utvändigt / Vind garage

Vid kontroll av vinden uppmättes fuktvärden under kritisk fuktnivå för mikrobiell tillväxt och en normal lukt upplevdes.

Det finns risk för mikrobiell tillväxt om den relativa fuktigheten (RF) i den omgivande luften är över 75 %. I furuvirke motsvarar det en fuktkvot (FK) på 17 %. Fuktkvoten i underlagstak/takbjälkar uppmättes vid besiktningstillfället till ca 9 %. Detta värde varierar dock under året beroende på årstid och utomhusklimat.

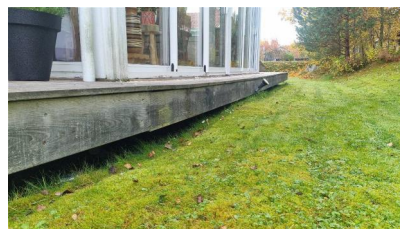
### Utvändigt / Altan

Altan/uterum har sjunkit/bågner något på mitten.

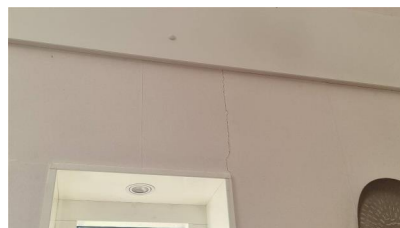
### Hela huset / Allmänt

Tapetsprickor förekommer vid skivskarvar.

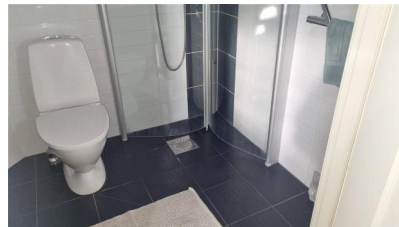
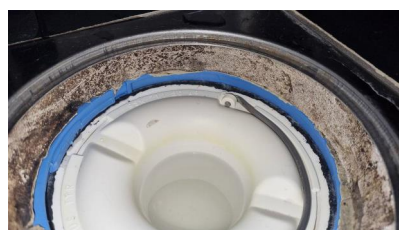
### Entréplan / Dusch/wc

- Tätskikten är felmonterade i golvbrunnar i våtutrymmena (sticker ut under klämringar) som kan innebära risk för skador. Risken för att skador ska inträffa bedöms dock som väldigt liten.

- Tätskikt är felmonterat i golvbrunnen (sticker ut under klämringen).

När tätskikt är felmonterat i golvbrunnen innebär det risk för fuktskador. Vatten kan tränga ner i omkringliggande konstruktioner med fuktrelaterade skador som följd.

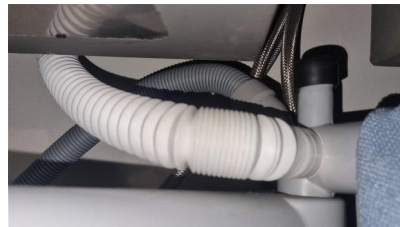
### Entréplan / Kök

- Upphängningsbygel saknas på avloppslang från diskmaskinen.

När upphängningsbygel saknas ökar risken för brott på slangen med läckage som möjlig följd.

För att hindra brott på avloppsslang rekommenderas komplettering av upphängningsbygel.

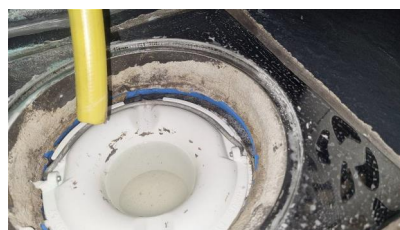
### Entréplan / Tvättstuga och pannrum

- Tätskikt är felmonterade i golvbrunnar (sticker ut under klämringen).

När tätskikt är felmonterat i golvbrunnar innebär det risk för fuktskador. Vatten kan tränga ner i omkringliggande konstruktioner med fuktrelaterade skador som följd.

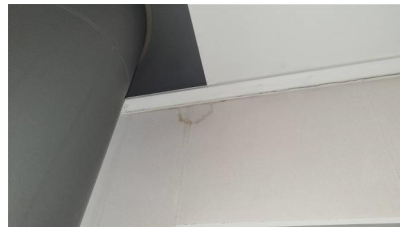
### Övre plan / Allrum

Väggen har en lokal fuktfläck och kom till för 3-4 år sedan på grund av yrsnö.

Jag rekommenderar en fördjupad undersökning för att bedöma orsak till detta eller att man håller detta under uppsikt då det skulle kunna inträffa igen.

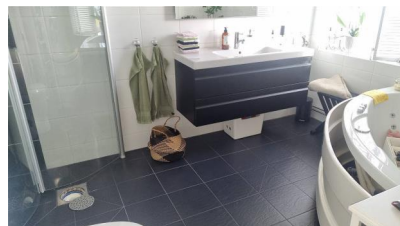
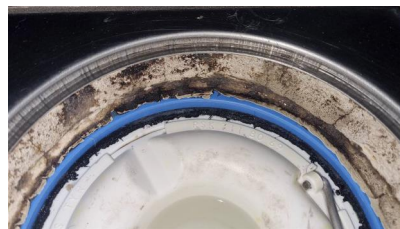
### Övre plan / Badrum/dusch och wc

- Tätskikt är felmonterade i golvbrunnar (sticker ut under klämringen).

När tätskikt är felmonterat i golvbrunnar innebär det risk för fuktskador. Vatten kan tränga ner i omkringliggande konstruktioner med fuktrelaterade skador som följd.
