# Besiktningsprotokoll

| Fastighetsbeteckning:<br>Edshult 1:17 | |
| Fastighetsadress:<br>Ödenäsvägen 74 | |

| Besiktningsdatum:<br>2025-10-13 | Protokollnummer:<br>69310922 |

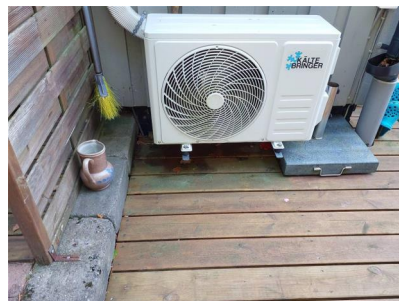
Kondensvatten från luftvärmepumpens utedel leds inte bort från husgrunden.

Detta medför ökad risk för att vatten tränger in i anslutande konstruktioner, vilket i sin tur kan leda till fuktrelaterade skador. Observera att besiktning av byggnadens värmesystem eller värmepumpen inte har ingått i uppdraget.

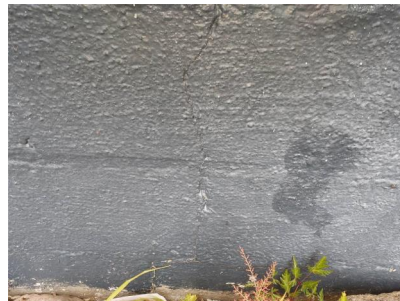
Sprickor finns i sockel.

Detta kan leda till fukt- och frysskador i konstruktionen.

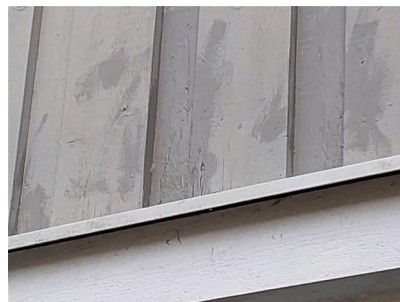
Fasadpanelen är lokalt i behov av målning/underhåll.

Träkonstruktioner där målningsbehov finns riskerar att få fukt- och rötskador på grund av sämre vattenavvisande förmåga. För att öka livslängden på träkonstruktionerna rekommenderas målning och underhåll.

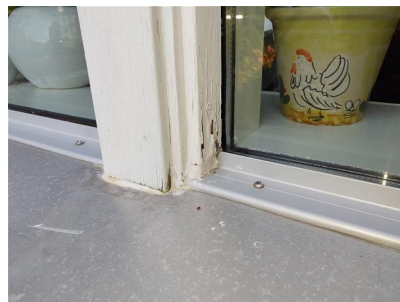
Fönster är i behov av målning/underhåll.

Fönsterbågar och fönsterkarmar där målningsbehov finns riskerar att få fukt- och rötskador på grund av sämre vattenavvisande förmåga.

För att öka livslängden på fönster rekommenderas målning och underhåll.

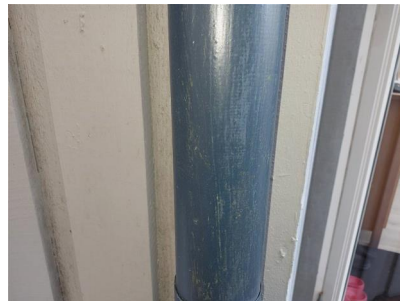
Fals på stuprör vänd mot fasad.

Falsen på stuprören kan med fördel vändas ut från fasaden för att lättare se om röret blivit skadat efter vinterns påfrestningar samt för att undvika skador på fasad vid ett eventuellt läckage.

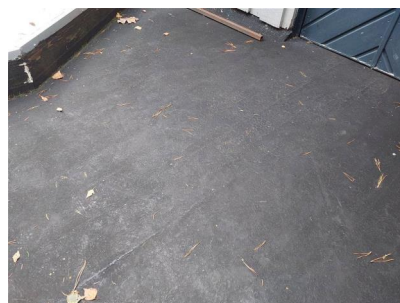
Takpappen på entredelanär äldre.

Tätskiktet på ett platt/låglutande tak har enligt vår bedömning en begränsad livslängd. Eftersom takpappen är äldre har det ett minskat motstånd mot vattengenomträngning. Detta i sin tur kan leda till att takkonstruktionen drabbas av fuktskador.

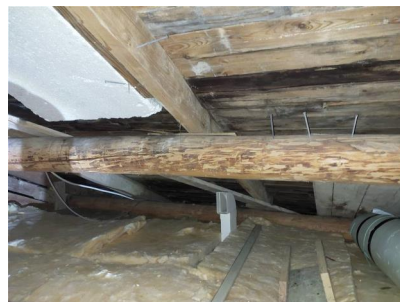
Mikrobiell påväxt finns på underlagstaket.

Detta kan vara ett tecken på att vinden tillförs fukt inifrån bostaden. Observera att besiktning av bostadens ventilationssystem inte har ingått i uppdraget.

För att komma tillrätta med detta kan fuktillförseln inifrån bostaden behöva minskas. Det kan göras genom att ventilationen i bostaden förbättras samt att eventuella otätheter i vindsbjälklaget (tak-/väggvinklar, taklucka med mera) tätas. Läs Anticimex faktablad om ouppvärmda vindsutrymmen för tips och råd.

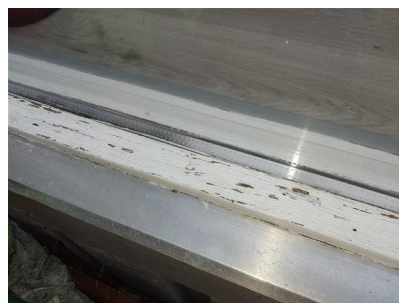
Fönster är i behov av målning/underhåll.

Fönsterbågar och fönsterkarmar där målningsbehov finns riskerar att få fukt- och rötskador på grund av sämre vattenavvisande förmåga.

För att öka livslängden på fönster rekommenderas målning och underhåll.
