Gåtahult 1:17

Gåtahult 3

| Uppdragsnummer | G35568 |
| Besiktningsdatum | 2025-10-15 |

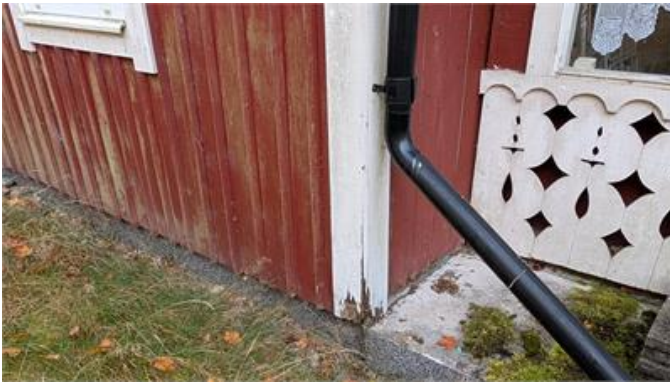
**Fasad:** Det förekommer rötskador i trädetaljer vid förstugeqvist, i några vindskivor, hörnbräddor samt i nedre delar av vägg till vänster om uterum. Fasaden är täckt med papp på ytterhörn framsida hus samt till höger om uterum. Vidare status kontroll gällande orsak och omfattningen på skadorna och vidare åtgärdsbehov rekommenderas undersökas vidare.

Fasad: Det förekommer rötskador i trädetaljer vid förstugeqvist, i några vindskivor och hörnbrädor samt i nedre delar av vägg till vänster om uterum.

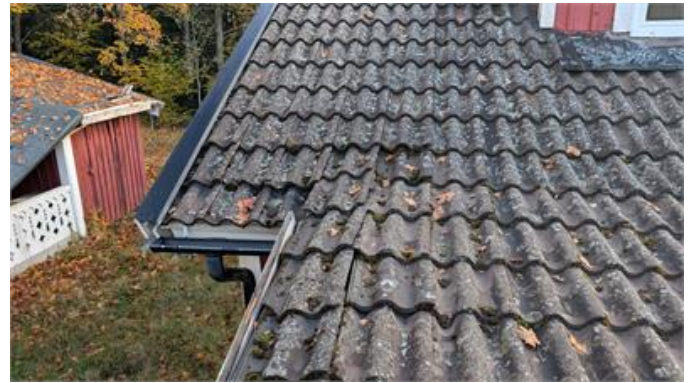
**Tak:** Taket bedöms vara renoverat senast på 1970 talet. Det verkar som att man kompletterat med plåtar i efterhand för att försöka täta till yttertaket. Det förekommer ojämnheter och otätheter i betongpannor till yttertak vilket lett till fuktpåverkan och rötskador i underliggande läkt, undertak och takfot. Ta kontakt med fackman för bedömning av omfattningen på vidare åtgärdsbehov.

Tak: Det förekommer ojämnheter och otätheter i betongpannor till yttertak vilket lett till fuktpåverkan och rötskador i underliggande läkt, undertak och takfot. Ta kontakt med fackman för bedömning av omfattningen på vidare åtgärdsbehov.

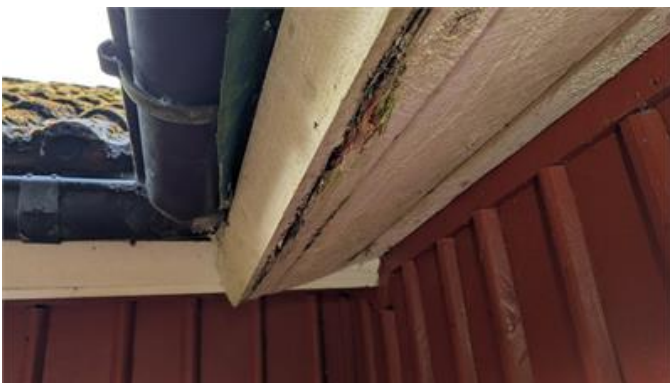
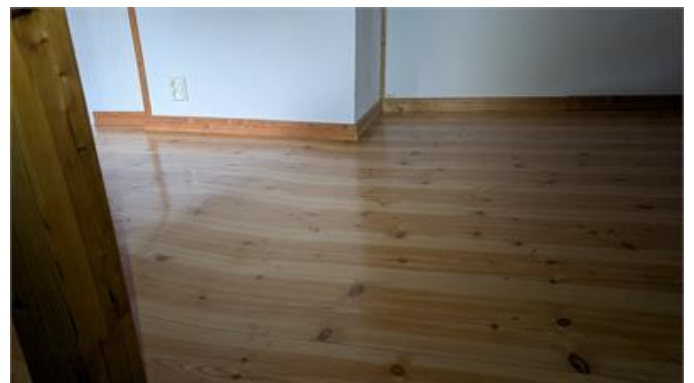
**Hela huset/allmänt:** Golv, väggar och golv är delvis skeva. Orsak till och omfattning av rekommenderas undersökas vidare.

Hela huset/allmänt: Golv, väggar och golv är delvis skeva. Orsak till och omfattning av rekommenderas undersökas vidare.

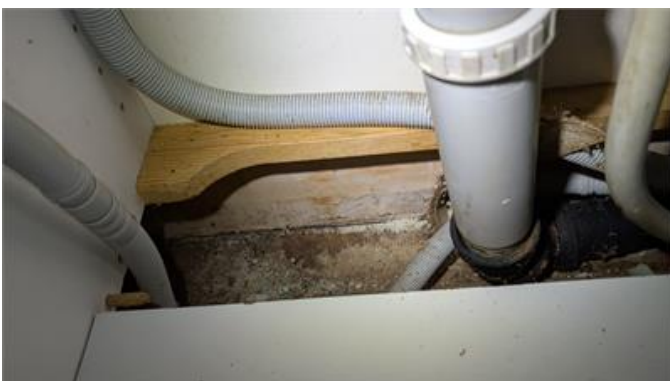
| Besiktningsresultat | | | | | |
|---|---|---|---|---|---|
| | | | X | | Missfärgningar och spår efter fuktpåverkan förekommer i botten av vaskskåp. Fuktkvot på 20 % uppmättes Gränsvärdet för mikrobielltillväxt anges till 17%. Förhöjd fuktindikation har noterats och indikationer på att skador förekommer har erhållits och en fortsatt teknisk undersökning rekommenderas. |

Kök/matplats: Missfärgningar och spår efter fuktpåverkan förekommer i botten av vaskskåp. Fuktkvot på 20 % uppmättes . Gränsvädet för mikrobielltillväxt anges till 17%. Förhöjd fuktindikation har noterats och indikationer på att skador förekommer har erhållits och en fortsatt teknisk undersökning rekommenderas därför.

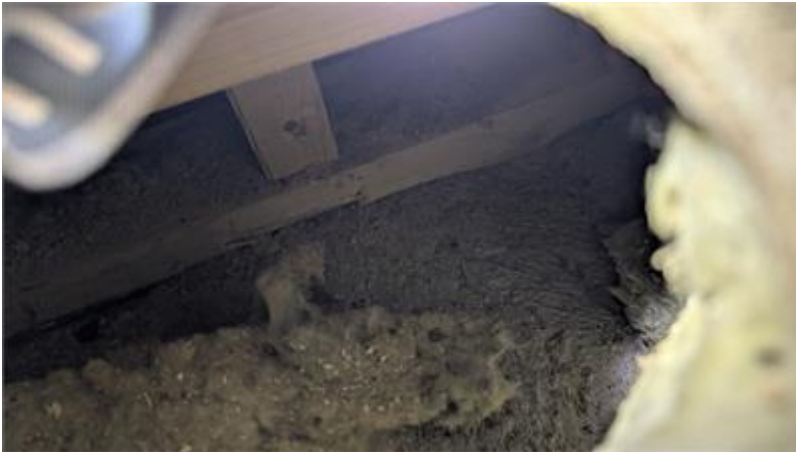
Stickprovskontroll via provhål i förråd under trapp visade fuktkvot på 18% i virke som har kontakt med betongplatta.

Uppreglade golv och syllar på betongplatta betecknas båda som riskkonstruktioner med avseende på fukt- och mikrobiella skador. Förhöjd fuktindikation har noterats och skadornas orsak och omfattning bör fastställas. Se även protokollets sida 9. Pos. 7 och 9.

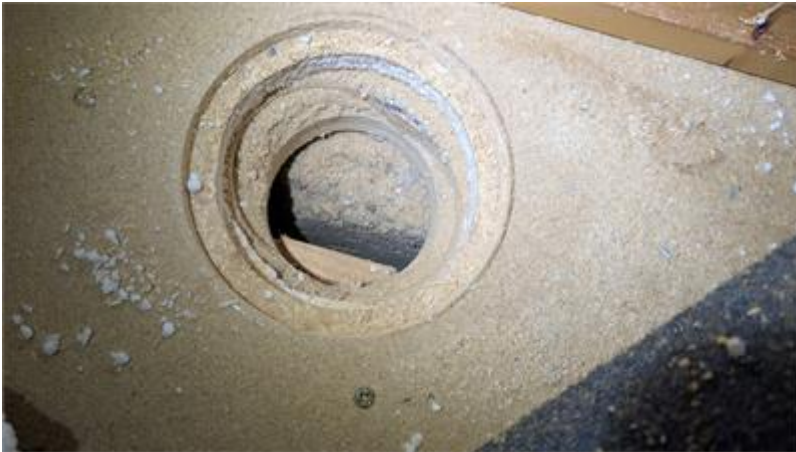
Stickprovskontroll via provhål i vardagsrum visade fuktkvot på 21% i virke som har kontakt med grundläggning.

En torpargrund är en riskkonstruktion med avseende på fukt- och mikrobiella skador. Förhöjd fuktindikation har noterats och indikationer på att skador förekommer har erhållits och en fortsatt teknisk undersökning rekommenderas därför. Se Bilaga 2 för kontroll av valda konstruktioner samt även info på protokollets sida 10 Pos. 10.
