**Fastighetsuppgifter**

Kjulaås 7:18

Hasselvägen 1

**Besiktningsuppgifter**

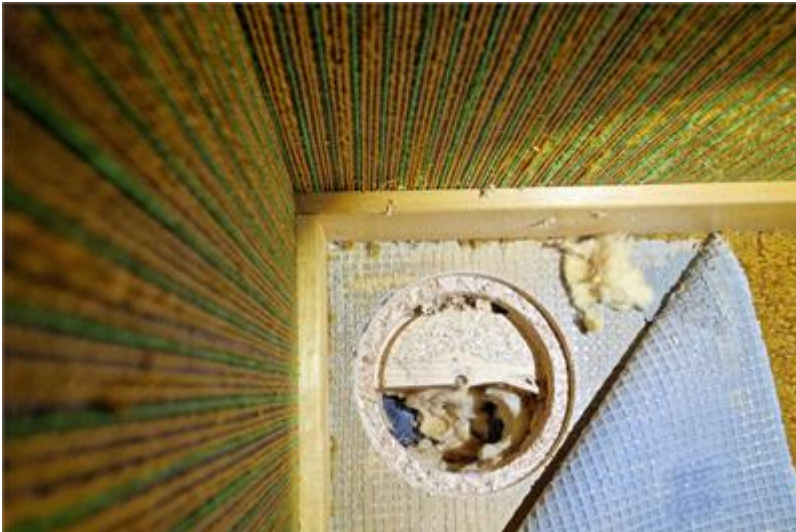
## Bilaga 1

| Byggnadsdel | Källarplan, Gillestuga |
| Konstruktionsdel | Uppreglat golv |
| Konstruktionsuppbyggnad | Betongplatta, plastfolie, träreglar och isolering, spånskiva. |

Det kritiska gränsvärdet för mikrobiell tillväxt brukar anges till ca 15-17% fuktkvot (FK).

FK uppmättes till 11% i träregel i golvkonstruktionen och ingen avvikande lukt upplevdes i provhål.

Notera att stickprovsmässig undersökning är utförd samt att mätvärden normalt sett varierar över årstiderna varför dessa i sig inte kan beskriva omfattningen av en problematik eller garantera frånvaro av sådan. För att säkert fastställa konstruktionens kondition och fuktstatus måste en mer omfattande undersökning utföras.
