# Besiktningsprotokoll

Anticimex Försäkringsbesiktning i samarbete med Fastighetsbyrån

| Fastighetsadress:<br>Pepparbodavägen 10 | |

| Besiktningsdatum:<br>2025-10-15 | Protokollnummer:<br>69316927 |

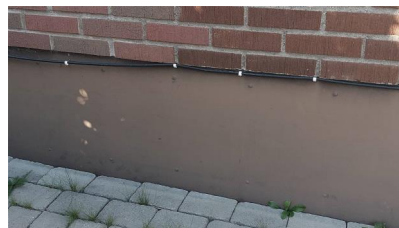
Sockeln döljs till stor del av stenläggning, fasadskivor och altan.

Av det som är avsynat noteras inget avvikande.

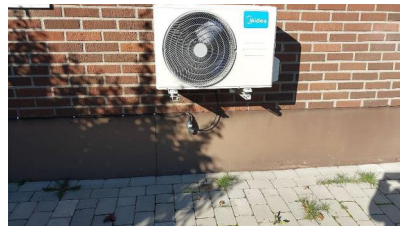
Kondensvatten från luftvärmepumpens utedel leds inte bort från husgrunden.

Detta medför ökad risk för att vatten tränger in i anslutande konstruktioner, vilket i sin tur kan leda till fuktrelaterade skador. Observera att besiktning av byggnadens värmesystem eller värmepumpen inte har ingått i uppdraget.

Det rekommenderas att leda bort vattnet.

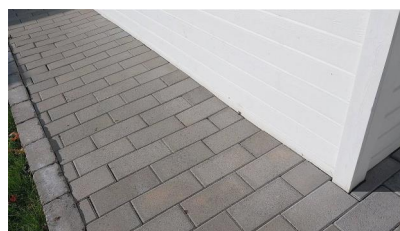
Stenläggning är hög, ligger mot fasadpanelen.

Detta innebär en ökad fuktbelastning mot fasad vilket i sin tur kan orsaka fuktskador i panelen och bakomliggande konstruktion.

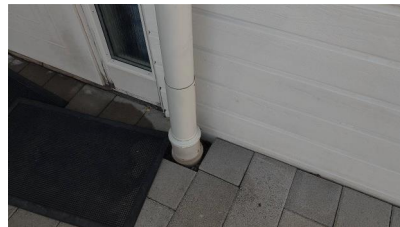
Lövsilar finns inte.

När det saknas lövsilar så finns det risk att det blir stopp i dagvattenledningen.

För att hindra stopp i dagvattenledningar rekommenderas komplettering av lövsilar.

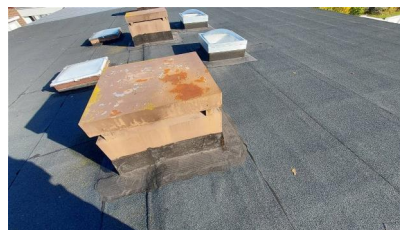
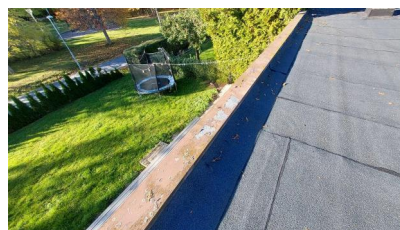
Plåtdetaljer på taket ej utbyta i samband med takomläggningen. Färgsläpp och rostangrepp noteras.

Det rekommenderas att slipa och måla för att förhindra sönderrostning.

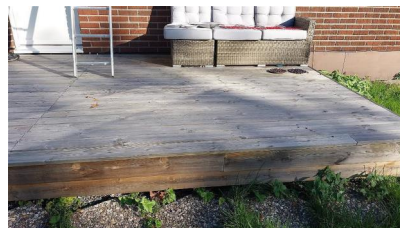
Altan med normalt underhållsbehov.

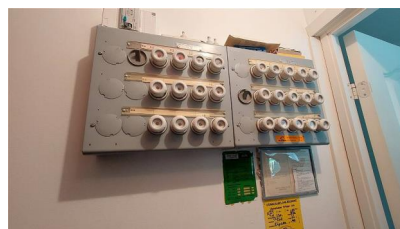
Jordfelsbrytare finns installerad vid den äldre el-centralen, gruppförteckning noteras.

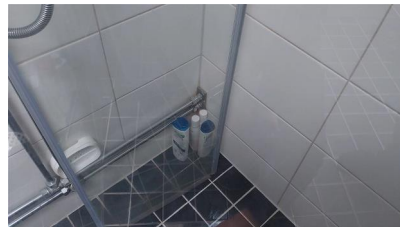
Rör genomföring finns i vägg vid plats för dusch.

Rör genomföringar i väggen medför en ökad risk för att vatten tränger in i omkringliggande konstruktioner och orsakar fuktskador.

Vid tiden för renoveringen fick rör genomföringar i vägg vid plats för bad eller dusch ej förekomma förutom till dusch- och badkarsblandare enligt branschreglerna. Följs inte detta riskerar man få en nedsättning eller i sämsta fall helt utebliven skadeersättning från sitt försäkringsbolag (villahem) vid en skada.

Vid fuktindikering som utfördes i utrymmet noterades inga avvikande fuktindikationer.

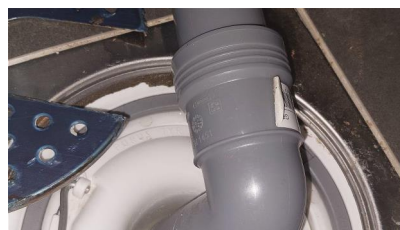
Tätskikt finns inte i golvbrunn, ej utfört enligt branschregler.

När tätskikt saknas i golvbrunnen innebär det risk för fuktskador. Vatten kan tränga ner i omkringliggande konstruktioner med fuktrelaterade skador som följd.

Vid fuktindikering som utfördes i utrymmet noterades inga avvikande fuktindikationer.
