# Besiktningsprotokoll

Anticimex Försäkringsbesiktning i samarbete med Fastighetsbyrån

| Fastighetsadress:<br>Dunkers-Mälby Björklida 3 | |

| Besiktningsdatum:<br>2025-10-15 | Protokollnummer:<br>69330714 |

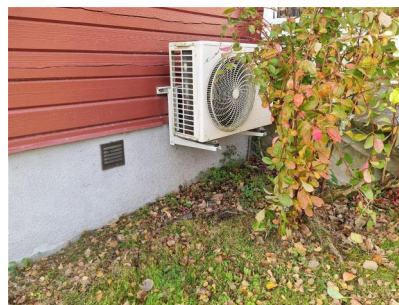
Kondensvatten från luftvärmepumpens utedel leds inte bort från husgrunden.

Detta medför ökad risk för att vatten tränger in i anslutande konstruktioner, vilket i sin tur kan leda till fuktrelaterade skador. Observera att besiktning av byggnadens värmesystem eller värmepumpen inte har ingått i uppdraget.

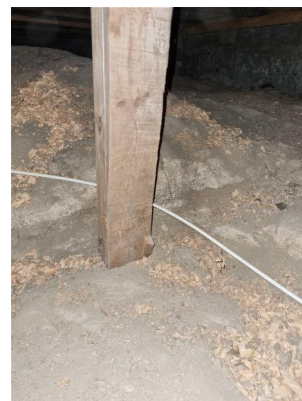
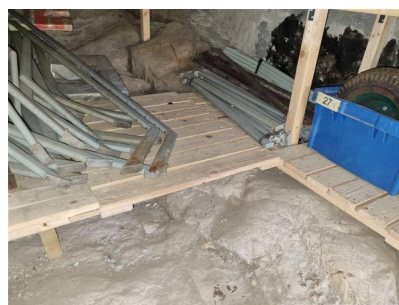
Organiskt material finns i utrymmet. Det förekommer även stöttor av trä som står direkt på marken.

När man har organiskt material i en fuktig miljö finns en ökad risk för mikrobiell tillväxt (angrepp av mikroorganismer). Detta kan i sin tur leda till att mikrobiell lukt sprids till boendemiljön.

Vid kontroll av konstruktionen i övriga krypgrund uppmättes fuktvärden under kritisk fuktnivå för mikrobiell tillväxt och normal lukt upplevdes.

Golvbjälklaget ovan den uteluftsventilerade krypgrunden riskerar att drabbas av fuktskador på grund av naturlig fuktpåverkan. Detta kan i sin tur leda till mikrobiella skador (angrepp av mikroorganismer) som kan leda till att mikrobiell lukt sprids till boendemiljön. Fuktkvoten uppmättes till 14 %.

Det finns risk för mikrobiell tillväxt om den relativa fuktigheten (RF) i den omgivande luften är över 75 %. I furuvirke motsvarar det en fuktkvot (FK) på 17 %.

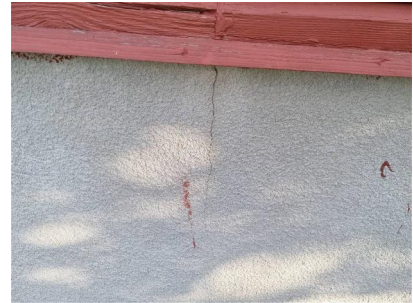
Sprickor finns i sockel.

Dessa bedöms inte ha lett till bakomliggande skador.

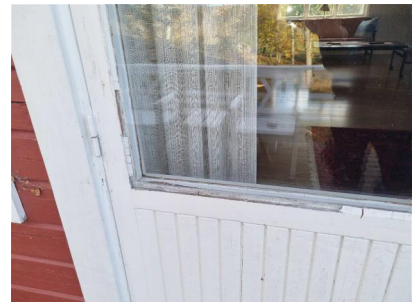
Kitt/-färgsläpp finns från fönster.

Detta medför ökad risk för fuktskador.

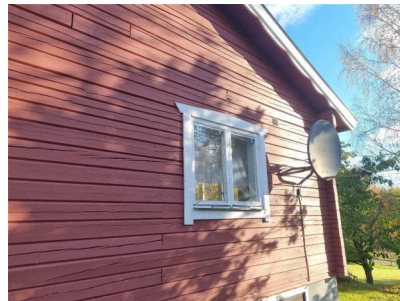
Överbleck saknas ovan fönster på gavlarna.

Avsaknad av bleck ovanför fönster medför en ökad risk för att vatten kan rinna in och orsaka fuktrelaterade skador i omkringliggande konstruktioner.

Kitt/-färgsläpp finns från fönster.

Detta medför ökad risk för fuktskador.

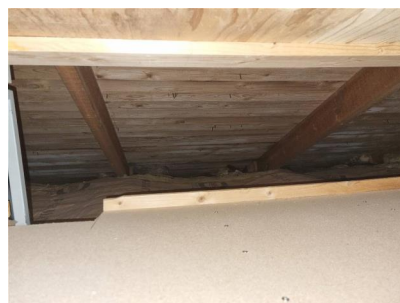
Mindre mängd mikrobiell påväxt finns på underlagstaket.

Bedöms inte ha lett till några följdskador.

Vid kontroll av övriga vinden uppmättes fuktvärden under kritisk fuktnivå för mikrobiell tillväxt och en normal lukt upplevdes. Fuktkvoten i underlagstak/takbjälkar uppmättes till 10%.

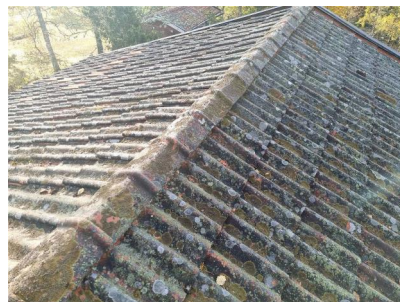
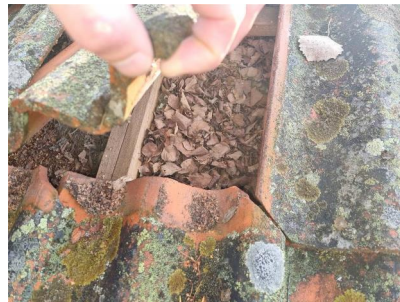
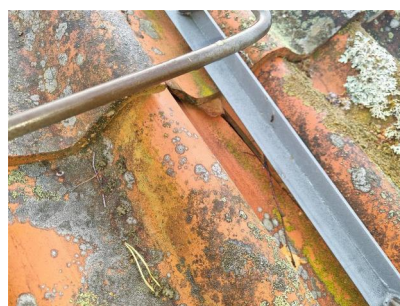
Gällande taket så förekommer det ett antal trasiga tegelpannor. Det är även väldigt mycket mossor på pannorna samt väldigt mycket med löv under dom. Det rekommenderas att man kontakter en takentreprenör för en kontroll av taket samt att skadade pannor byts ut för att undvika vidare skador i underliggande konstruktioner.

Yttertaket är äldre och i behov av renovering.

Taket är äldre och har passerat tiden för sin tekniska livslängd. Renovering av yttertaket rekommenderas. Kontakta en takentreprenör för en renovering. I samband med renoveringen bör omkringliggande konstruktioner kontrolleras för att upptäcka eventuella följdskador.

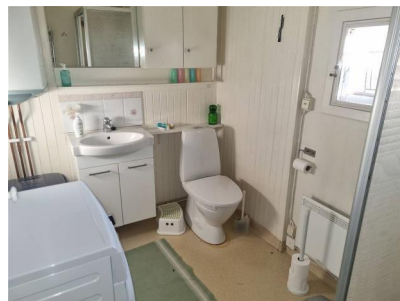
Våtutrymmet har äldre yt-/tätskikt.

Eftersom funktionen, som innebär att ytskiktet/tätskiktet ska vara vattentätt, kan vara nedsatt finns en ökad risk att vatten tränger igenom ytskiktet/tätskiktet med vattenskador i omkringliggande konstruktioner som följd.

Fuktindikering i utrymmet gav inga förhöjda fuktindikationer.

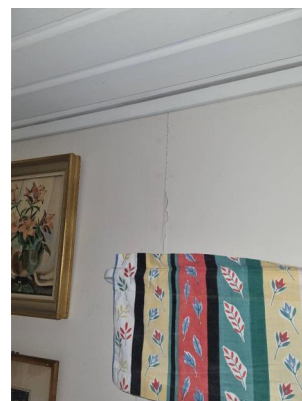
Sprickor finns i vägg.

Dessa bedöms inte ha lett till bakomliggande skador.

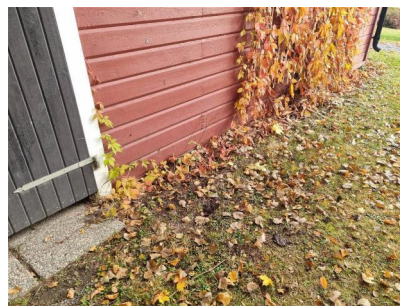
Avståndet mellan fasadbeklädnaden och marken är inte tillräckligt.

Eftersom fasadbeklädnaden avslutas för nära mark finns risk för att fukt från marken sugas upp i fasadpanelens nederkant. Detta kan orsaka fuktrelaterade skador i fasadbeklädnaden och bakomliggande konstruktioner.

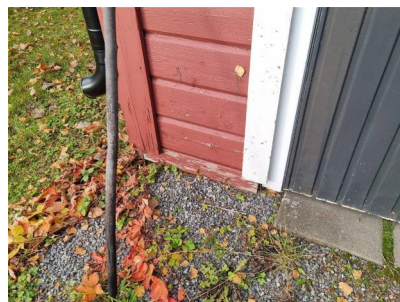
Enstaka panelbrädor har mindre rötskador.  
Fasadpanelen är i behov av målning/underhåll.

Fasadbeklädnad och träkonstruktioner där målningsbehov finns riskerar att få fukt- och rötskador på grund av sämre vattenavvisande förmåga. För att öka livslängden på fasadbeklädnaden rekommenderas målning och underhåll. I samband med ommålning rekommenderas att de rötskadade panelbrädorna byts ut.

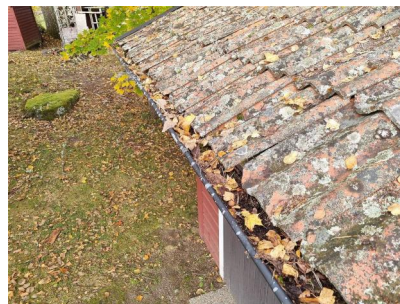
Hängrännor är skräpfyllda.

Eftersom hängrännor är fulla med skräp finns risk för fuktskador på fasad och sockel då vatten kan svämma över.

För att förhindra översvämning rekommenderas rensning av hängrännor.

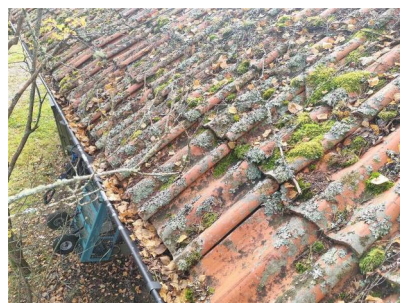
Yttertaket är äldre och i behov av renovering.

Taket är äldre och har passerat tiden för sin tekniska livslängd. Renovering av yttertaket rekommenderas. Kontakta en takentreprenör för en renovering. I samband med renoveringen bör omkringliggande konstruktioner kontrolleras för att upptäcka eventuella följdskador.
