# Besiktningsprotokoll

| Fastighetsbeteckning:<br>Värmdövik 1:757 | |
| Fastighetsadress:<br>Gullvivevägen 9 | |

| Besiktningsdatum:<br>2025-10-16 | Protokollnummer:<br>69334012 |

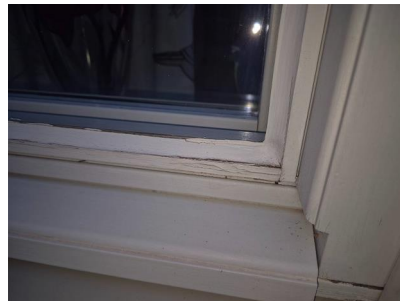
-Enstaka fönster har mindre målning/underhållsbehov.

Målning/underhåll rekommenderas där behov finns.

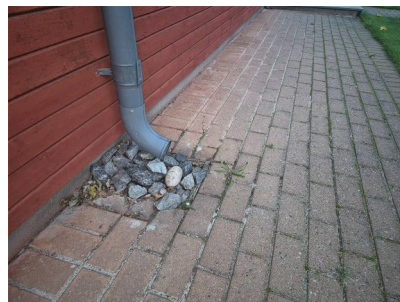
-Stuprör är inte anslutet till markledning.

Stuprör som inte är anslutet till markledning kan medföra en ökad fuktbelastning mot sockel.

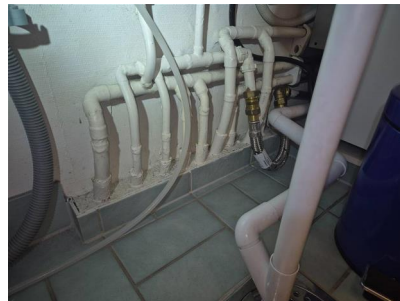
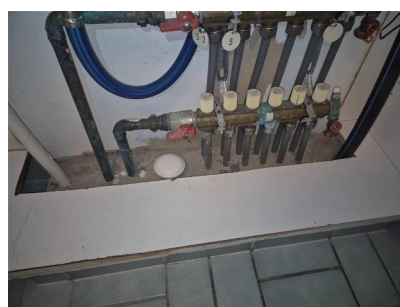
- Våtrummet har äldre yt-/tätskikt.
- Golvbrunnens tätskikt är felmonterat, sticker fram under klämring.
- Rörgenomföringar finns i golv i uppbyggd klack, detta var godkänt vid tiden för utrymmets uppbyggnad.
- Golvvärmefördelning saknar tätskikt, fuktlarm fanns vid besiktningstillfället placerat för att snabbt upptäcka eventuella läckage.

Eftersom funktionen, som innebär att ytskiktet/tätskiktet ska vara vattentätt, kan vara nedsatt finns en ökad risk att vatten tränger igenom ytskiktet/tätskiktet med vattenskador i omkringliggande konstruktioner som följd.

Fuktindikering i utrymmet gav inga förhöjda fuktindikationer.

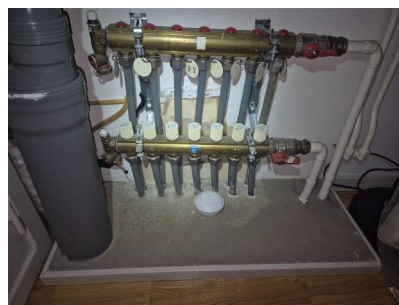
-Golvvärmefördelning saknar tätskikt, fuktlarm fanns vid besiktningstillfället placerat för att snabbt upptäcka eventuella läckage.

Avsaknad av tätskikt kan innebära en ökad risk för fuktrelaterade skador i omkringliggande konstruktioner.
