# Besiktningsprotokoll

Anticimex Försäkringsbesiktning i samarbete med Fastighetsbyrån

| Fastighetsadress:<br>Fårticksgatan 113 | |

| Besiktningsdatum:<br>2025-10-16 | Protokollnummer:<br>69319612 |

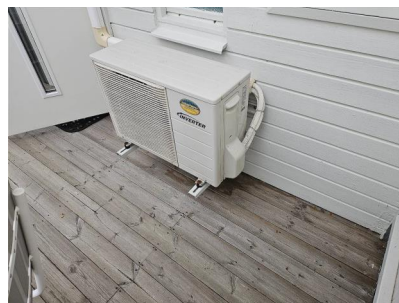
Kondensvatten från luftvärmepumpens utedel leds inte bort från husgrunden.

Detta medför ökad risk för att vatten tränger in i anslutande konstruktioner, vilket i sin tur kan leda till fuktnrelaterade skador. Observera att besiktning av byggnadens värmesystem eller värmepumpen inte har ingått i uppdraget.

Mindre rötskador finns i fasadpanelen, torrsprickor lokalt.

Dessa bedöms inte ha lett till bakomliggande skador.

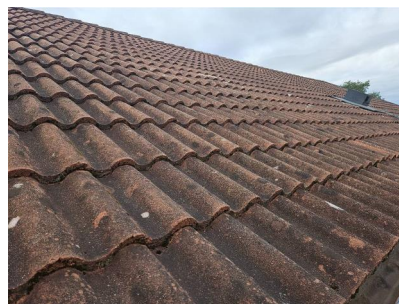
Yttertaket är äldre.  
Mindre svackor finns på takytan.

Takpannor med underlagstak av träfiberskivor

Med denna konstruktion är det extra viktigt att takpannorna är hela. Eftersom underlagstaket inte har en papp kan regn och snö som tränger in genom otätheter leda till fuktskador i underliggande konstruktion.

Takpannor, plåtdetaljer och underlagstak har enligt vår bedömning en begränsad livslängd. Eftersom husets taktäckning är äldre har det ett minskat motstånd mot vatteninträngning. Detta i sin tur kan leda till fuktskador på träläkt och vidare ner i underliggande konstruktioner.

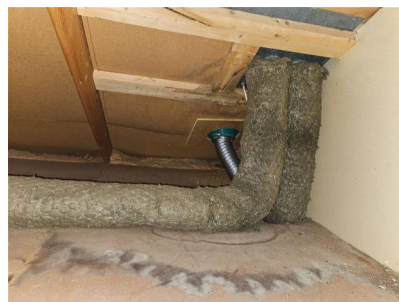
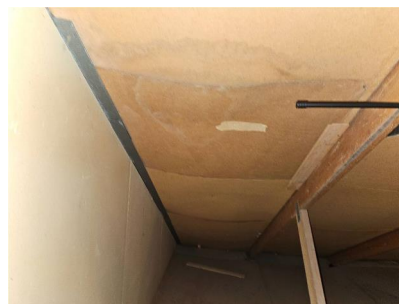
Vid kontroll av vinden uppmättes fuktvärden under kritisk fuktnivå för mikrobiell tillväxt och en normal lukt upplevdes. Fuktkvoten i takbjälkar uppmättes till 12%.

Spår av tidigare fuktpåverkan, mikrobiell påväxt förekommer på underlagstaket.

Se även muntliga upplysningar kopplat till detta.

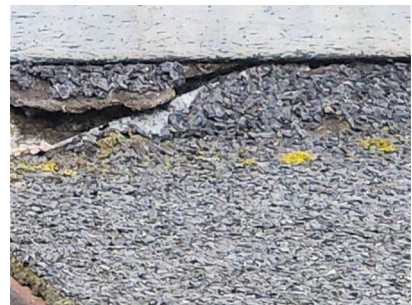
Takpappen är äldre.  
Brister finns på pappen.

Tätskiktet på ett platt/låglutande tak har enligt vår bedömning en begränsad livslängd. Eftersom takpappen är äldre har det ett minskat motstånd mot vattengenomträngning. Detta i sin tur kan leda till att takkonstruktionen drabbas av fuktskador.

Kontakt med takläggare för ompappning av taket rekommenderas.

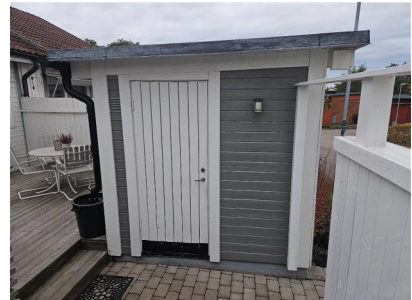
Torrspäckor finns på dörren.

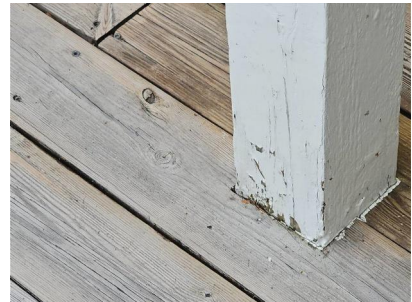
Mindre färgsläpp på plintar till skärmtak.

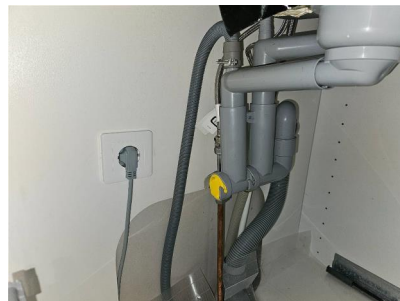
Fuktskydd i diskbänksskåp sluter ej tätt mot rörledningar.

Avloppsslangen från diskmaskin ej fastklamrad/ avlastad.

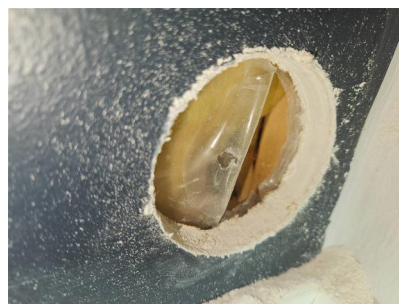
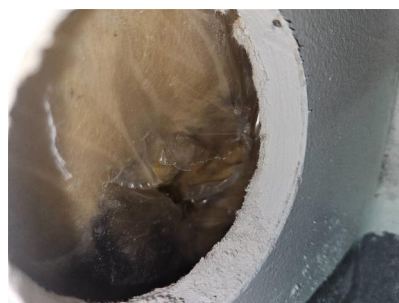
Vid kontroll av väggkonstruktion uppmättes fuktvärden under kritisk nivå för mikrobiell tillväxt och normal lukt upplevdes.

Källargrundmurar med påreglade isolerade ytterväggar. Väggen är uppbyggd med utifrån sett : Betongyttervägg/ grundmur, träreglar, plasfolie/ ångspärr, gipsskiva med målade ytskikt. Mellan reglarna sitter mineralullsisolering.

Fuktkvoten uppmättes till 12 % i träregel i provhål i vägg och en normal lukt kunde kännas i golv/vägg vinkel i sovrum 1.

Fuktkvoten uppmättes till 15% i regel i provhål i vägg i tvättstugan.

Befintlig påreglad vägg och eventuella väggsyllar riskerar att drabbas av fuktskador på grund av naturlig fuktpåverkan. Detta i sin tur kan leda till mikrobiella skador (angrepp av mikroorganismer) som kan resultera i att mikrobiell lukt sprids till boendemiljön. Om regler/syallar är tryckimpregnerade kan även en kemisk lukt förekomma.

Utvändigt fuktskydd är äldre än 20 år.

Eftersom källarens utvändiga fuktskydd (dagvattensystem, dräneringssystem samt källarytterväggarnas utvändiga fuktskydd) är äldre än 20 år, vilket betraktas som dessa delars genomsnittliga tekniska livslängd, så kan systemet ha nedsatt funktion. Detta ökar risken för invändiga fuktskador i källaren.

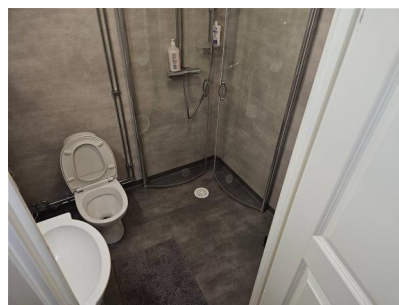
Inget att notera.

Fuktindikering i utrymmet gav inga förhöjda fuktindikationer.
