**Fastighetsuppgifter**

Lilla Slässbo 1:93

Salavägen 10

| Uppdragsnummer | C17159 |

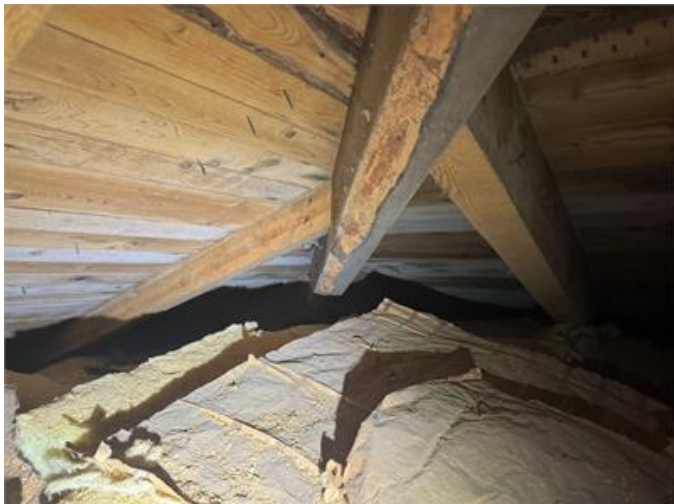
| Besiktningsresultat | | | | | |
|---|---|---|---|---|---|
| Vind | | X | | | Mikrobiell påväxt förekommer på underlagstakets undersida, se kommentar/riskanalys. |

Mikrobiell påväxt förekommer på yttertakets insida i begränsad omfattning. Det kan ej bedömas om detta är ett pågående problem eller av äldre ursprung. Yttertakets insida bör därför kontrolleras regelbundet, se även info på protokollets näst sista sida, pos. 3.

Bild tagen på vindsutrymmet.

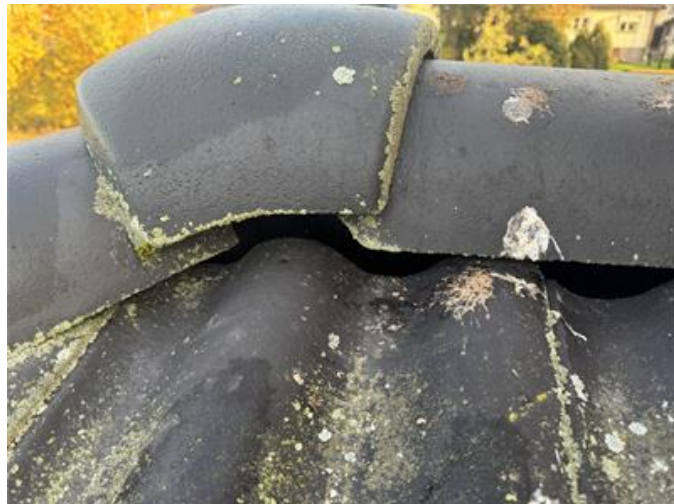
| Besiktningsresultat | | | | | |
|---|---|---|---|---|---|
| Tak | | X | | | - Yttertaket besiktades från takluckan.<br>- Nocktätning finns ej och översta pannraden är ej spikad.<br>- Fogsläpp och mindre sprickor noterades i skorsten. |

Nocktätning finns ej och takpannor som ej är spikade.
