Färgelanda Prästgård

1:298

Rönnvägen 4

| Besiktningsföretag | OBM Besiktning Bohuslän AB |

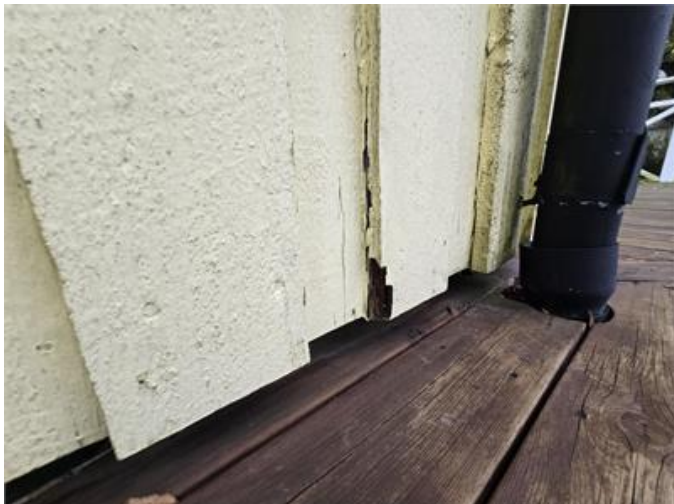
| Besiktningsresultat | | | | | |
|---|---|---|---|---|---|
| Fasad | | X | | | Normalt underhållsbehov. Rötskadad panel med visst bytesbehov<br>förekommer, tex mot väst.<br>Se kommentar/riskanalys. |

Fasad: Exempelbild på rötskadad panel.

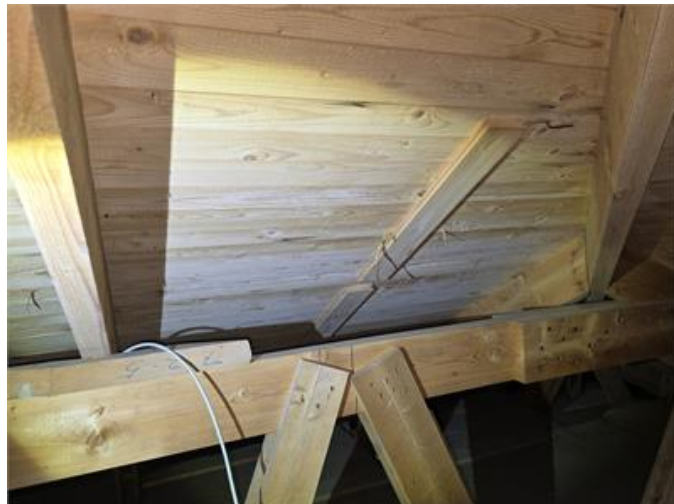
Den mikrobiella påväxten på underlagstaket indikerar att vinden periodvis tillförs eller har tillförts fukt inifrån bostaden, som den kallare delen av året riskerar att kondensera mot underlagstaket (sk konvektionsskada). För att komma tillrätta med detta måste fukttillförseln inifrån bostaden minskas. Detta kan göras genom att ventilationen i bostaden förbättras samt att eventuella otätheter i vindsbjälklaget (tak/väggvinklar, geomföringar, vindslucka mm.) tätas. Vindavledare/skiva för luftspalter bör monteras mellan isolering och underlagstaket för att minska risken för kondensrelaterade skador i underlagstaket.

Nockvind: Ytlig vitaktig mikrobiell påväxt på underlagstak.

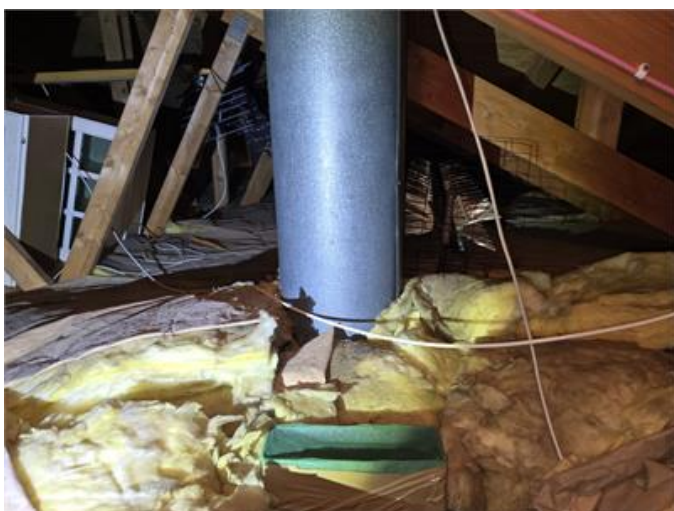
Nockvind: Kanal i anslutning till skorsten som avslutas i utrymmet.

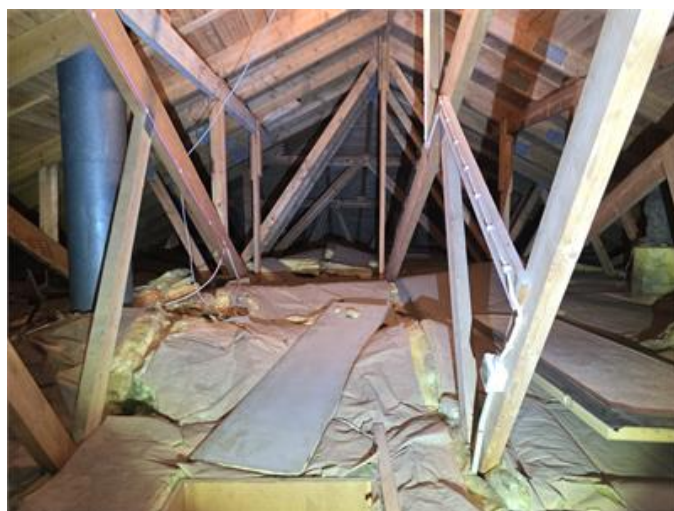
| Besiktningresultat | | | | | |
|---|---|---|---|---|---|
| Nockvind 1 | | X | | | Ytlig mikrobiell påväxt noteras.<br>Lucka något otät.<br>Isolering ligger delvis an mot underlagstak.<br>Genomföring noteras genom innertak i anslutning till braskamin, möjligtvis för att sprida varmluft.<br>Se kommentar/riskanalys. |

Nockvind: Översiktsbild Nockvind 1.

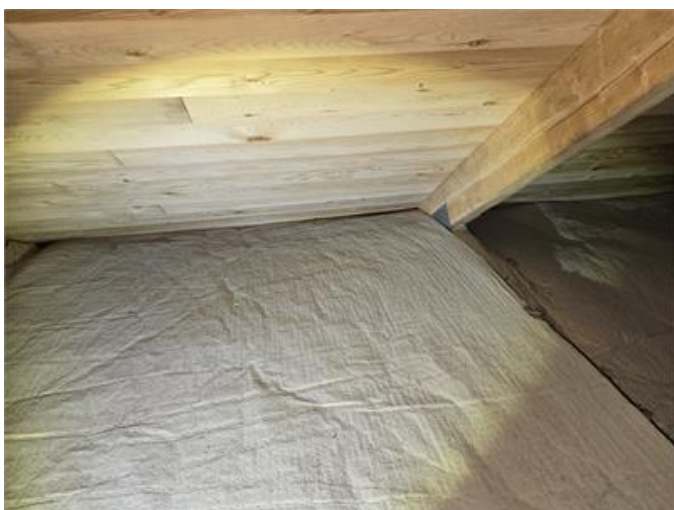
Nockvind: Isolering ligger delvis an mot underlagstak.

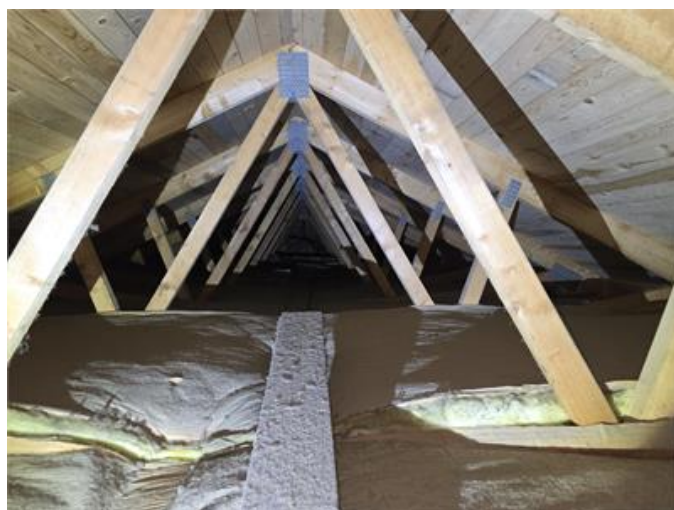
| Besiktningresultat | | | | | |
|---|---|---|---|---|---|
| Nockvind 2 | | X | | | Ytlig mikrobiell påväxt.<br>Isolering ligger bristfälligt utlagd mot väster.<br>Isolering ligger delvis an mot underlagstak.<br>Se kommentar/riskanalys. |

Nockvind: Översiktsbild Nockvind 2.

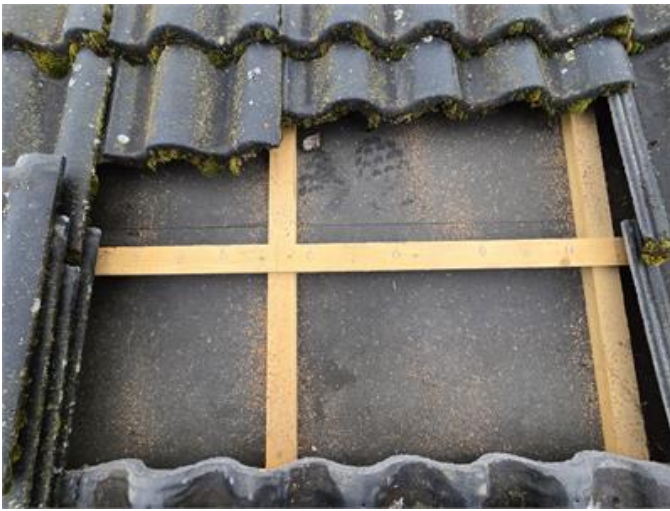
Tak: Stickprovskontroll under pannor, frömjöl noteras.

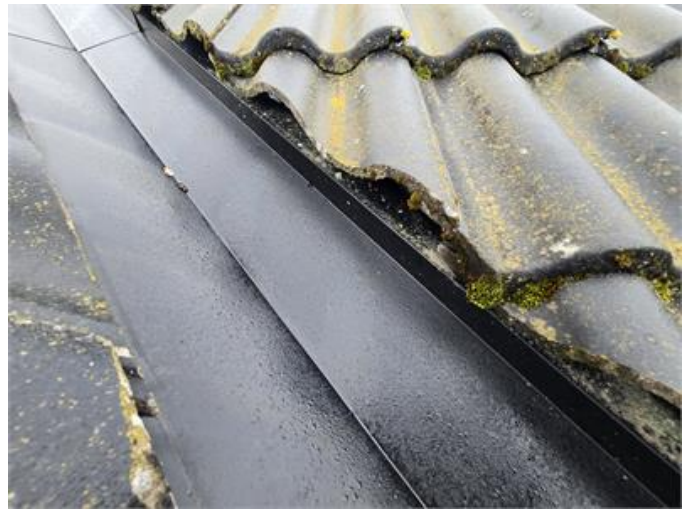
Tak: Pannor i rännkal skurna nära kanten, risk för inträngande vatten.

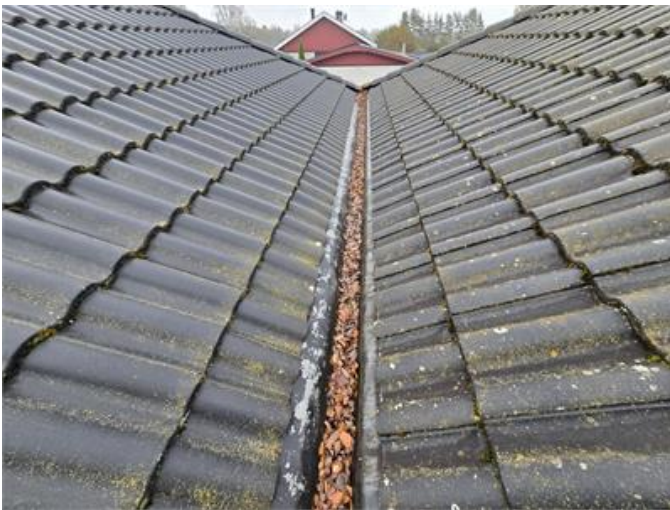
| Besiktningsresultat | | | | | |
|---|---|---|---|---|---|
| Stuprör&rännor | | X | | | Rännor sannolikt äldre, delvis rostangripna.<br>Ränna mellan hus är full med skräp, bör rensas. Värmekabel med<br>starkström ligger i.<br>Lövrems finns ej, risk för stopp i markledningar (finns dock vid uterum). |

Tak: Tak är uppört som motfallstak. Rännor fyllda med skräp.

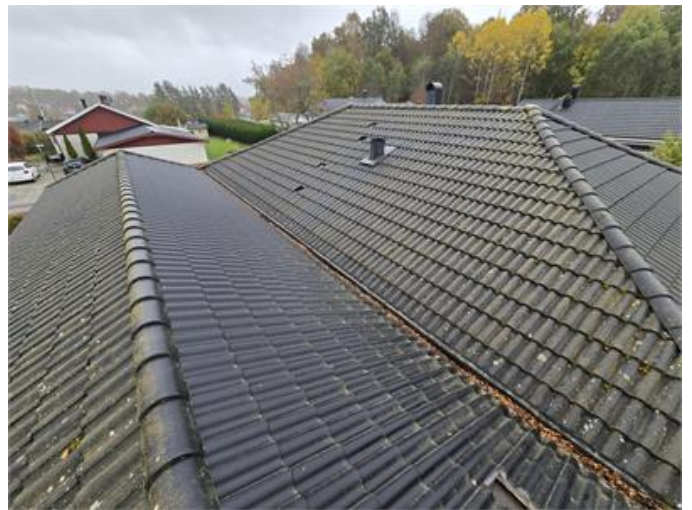
| Besiktningsresultat | | | | | |
|---|---|---|---|---|---|
| Tak | | X | | | Mossa börjar få fäste, speciellt mot norr.<br>Äldre takhuvar. Färgsläpp på plåtar vid motfallstak.<br>Se kommentar/riskanalys. |

Tak: Översiktsbild.

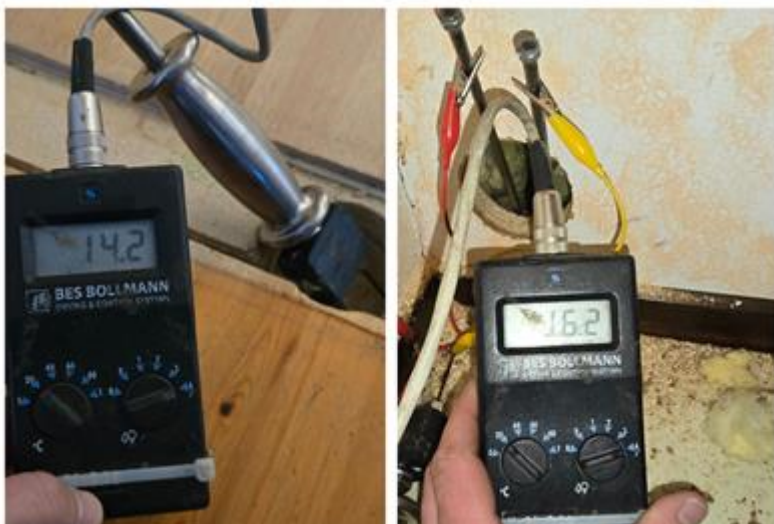
Kontroll av konstruktionen gjordes via stickprovsmässig håltagning under tröskel mellan Entréhall/Allrum, samt ytterväggsyll i klädkammare mot väst.

Ingen avvikande lukt upplevdes i konstruktionen och fuktvärden under gränsvärdet för mikrobiell tillväxt uppmättes.

Fuktkvoten uppmättes till 13-15% i golvregel och 15-17% i ytterväggsyll.

Risk för mikrobiell tillväxt föreligger vid en fuktkvot på 17% och rötskador >28%.
