**Fastighetsuppgifter**

Ammenäs 1:102

Nedre Myrvägen 12

| Besiktningsdatum | 2025-10-10 |

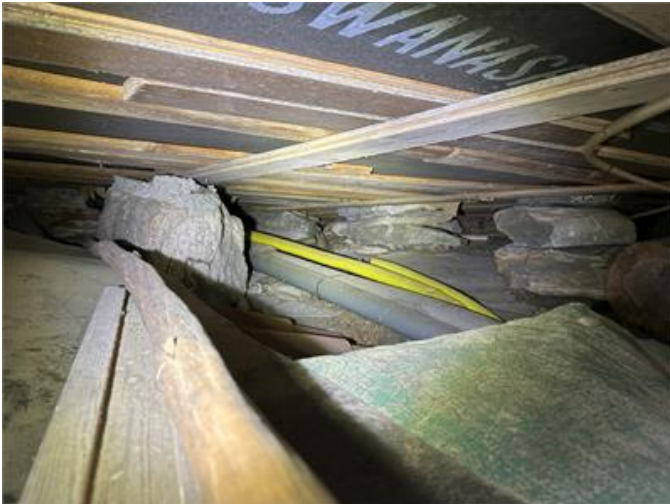
| Besiktningsresultat | | | | | |
|---|---|---|---|---|---|
| Plintgrund | | X | | | Plintgrunder är generellt ansett som riskkonstruktion för fuktskador, då utomhusmiljö råder. Vanligt är även att plintar rör sig och orsakar skevheter i bjälklaget.<br>Fuktvärden under och över gränsvärde uppmättes.<br>Se kommentar/riskanalys samt bilaga "Kontroll av konstruktion". |
| | | | | X | Utrymmet under är mycket trångt och inte helt åtkomligt för kontroll.<br>För att helt fastställa status på denna typ av äldre bjälklag krävs alltid vidare undersökning med viss friläggning |

Plintgrund: Översiktsbild.

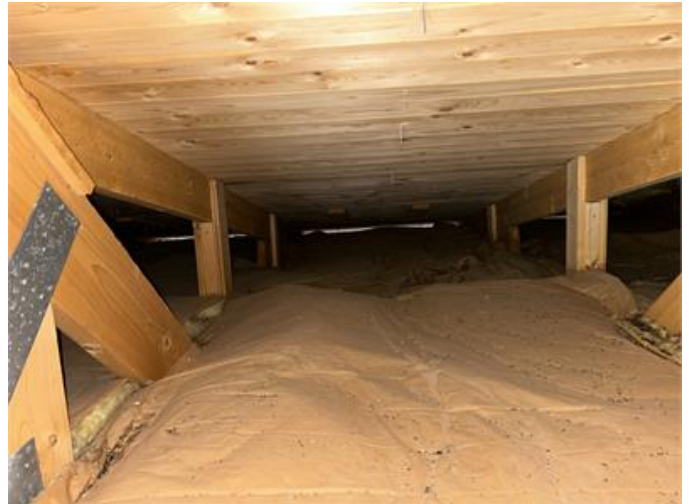
Vind ovan veranda: Översiktsbild från luckan

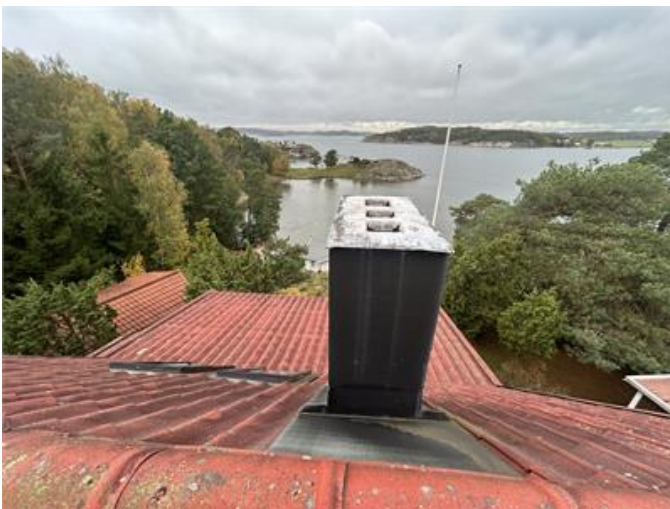
Tak: Översiktsbild.

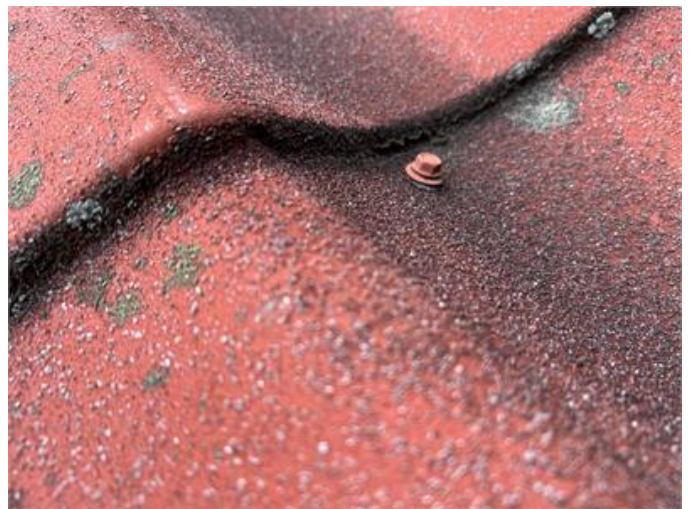
| Besiktningsresultat | | | | | |
|---|---|---|---|---|---|
| Tak | | X | | | Sannolikt omlagt, dock oklart årtal.<br>Plåten skruvad direkt mot råspont utan luftspalt.<br>Otäta skruvar förekommer på flera ställen.<br>Se kommentar/riskanalys. |

När det finns otätheter i den yttre taktäckningen innebär det risk för att vatten kan tränga in och orsaka fuktelaterade skador i underliggande konstruktion.

När en takkonstruktion har bristfällig ventilation innebär det ökad risk för kondensbildning och fuktelaterade skador i konstruktionen/underlagstaket.

Tak: Otäta skruvar förekommer.

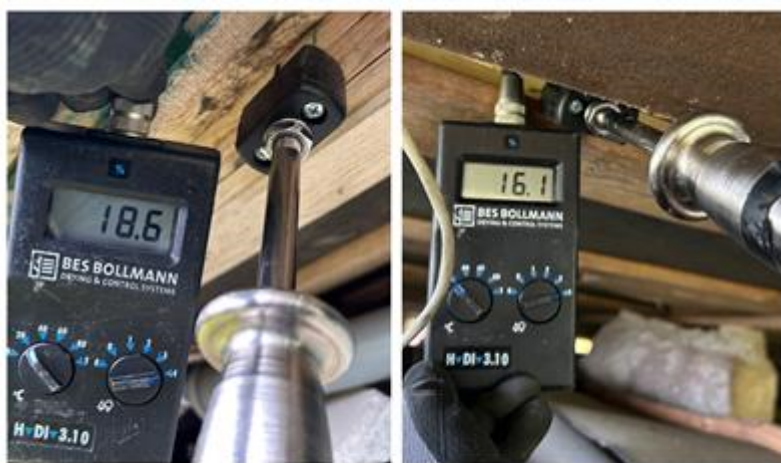
Fritt vatten noterades på marken.

Kontroll av konstruktionen utfördes genom stickprovsmässig fuktmätning i syll, bärlinor och golvreglar. Fuktvärden under och över gränsvärde för mikrobiell tillväxt uppmättes. Fuktkvoten uppmättes till 16-19%. Risk för mikrobiell tillväxt föreligger vid en fuktkvot på 17% och rötskador >28%.
