**Fastighetsuppgifter**

Svanesund 3:296

Hästhagevägen 5

| Besiktningsföretag | OBM Besiktning Bohuslän AB |

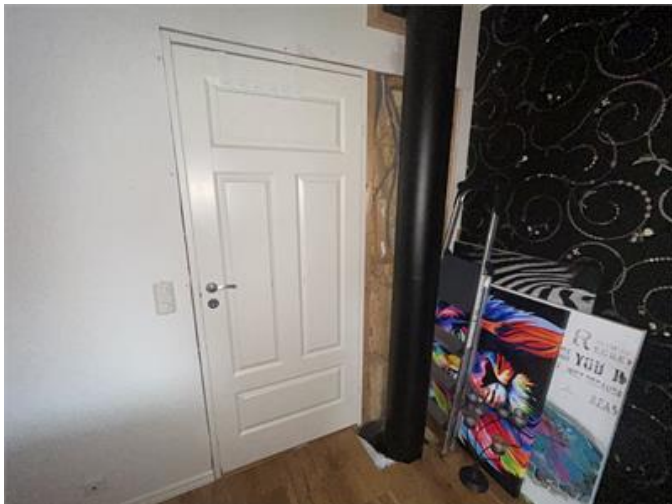
| Besiktningsresultat | | | | | |
|---|---|---|---|---|---|
| Sovrum 4 | X | | | | Vägg ej färdigställd efter kaminmontage. Foder finns ej runt dörr. |

Sovrum: Vagg ej färdigställd efter kaminmontage.

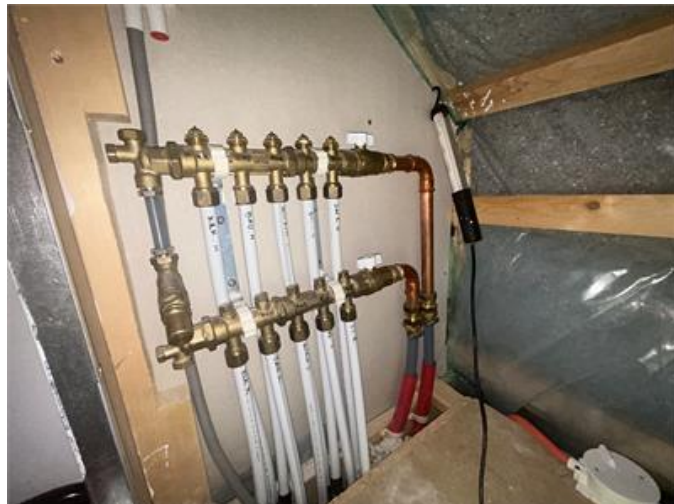
| Besiktningsresultat | | | | | |
|---|---|---|---|---|---|
| VVS | X | | | | Fördelare utan fördelarskåp finns i den sydvästra sidovinden. Se kommentar/riskanalys. |

Enligt nu gällande branschregler ska fördelare placeras i vattentätt skåp med skvallerrör. När det saknas så ökar risken för fuktskador i omkringliggande konstruktioner vid eventuellt läckage.

Sidovind sydväst: Fördelare utan fördelarskåp finns i den sydvästra sidovinden.

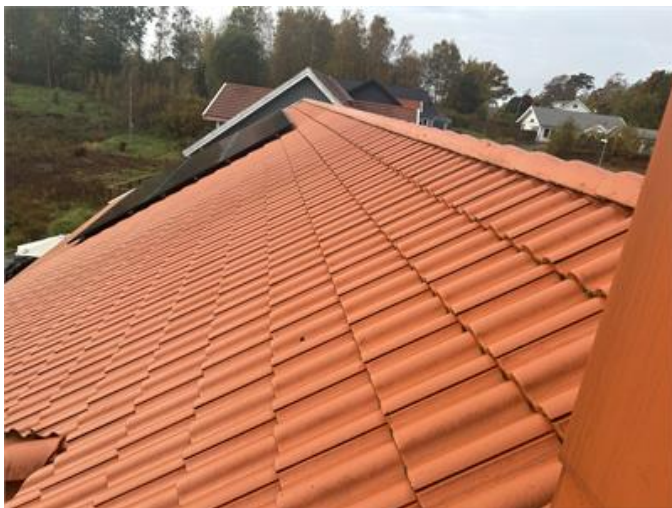
Tak: Översiktsbild.

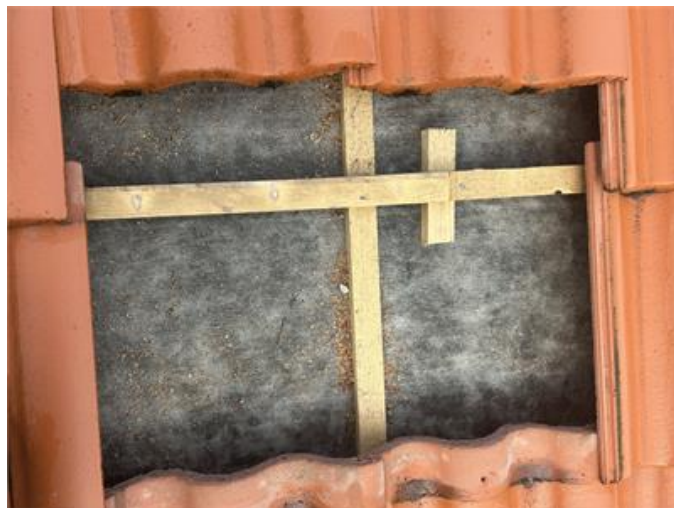
Tak: Stickkontroll under betongpannor.
