Etuiet 12

Frestavägen 72A

| Uppdragsnummer | C17160 |
| Besiktningsdatum | 2025-10-16 |

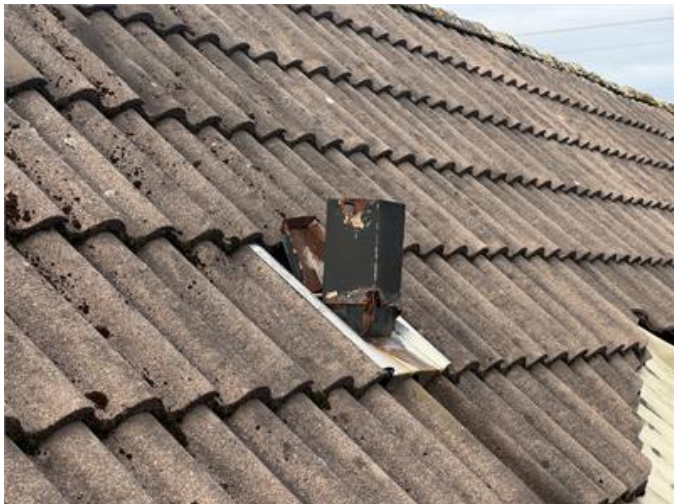
| Besiktningsresultat | | | | | |
|---|---|---|---|---|---|
| Tak | | X | | | -En plåthuv är rostig och bör bytas.<br>-Takpapp under takpannor är något äldre, se teknisk livslängd i slutet av protokollet.<br>-Taket besiktades från taksteg. |

Plåthuv rostig på taket.

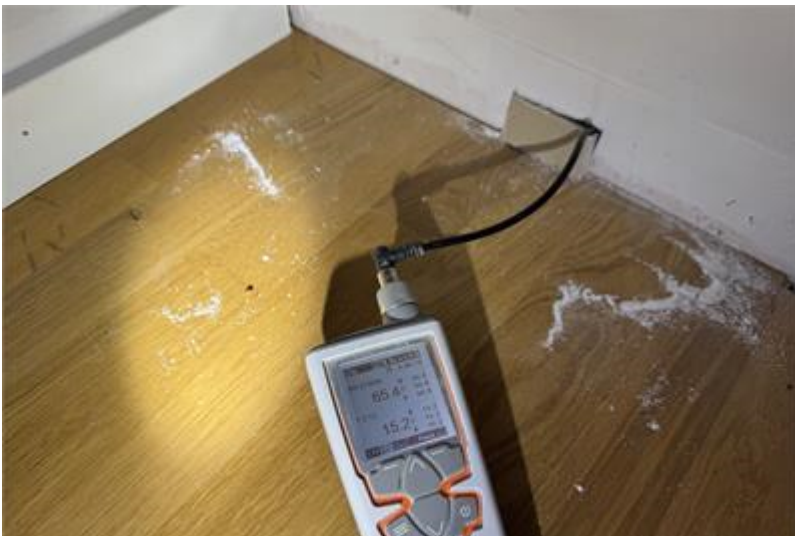
Ett provhål i vardagsrum togs i yttervägg för fuktmätning.  
Väggsyll är inte åtkomlig via provhålet då den är lägre monterad och kräver ett större ingrepp i vägg.

RF i väggens nedre del uppmättes till ca 65%.  
Ingen avvikande lukt upplevdes mot provhålet.

Det kritiska gränsvärdet för mikrobiell tillväxt brukar anges till ca 70-75% relativ fuktighet (RF).
