# Besiktningsprotokoll

Anticimex Försäkringsbesiktning i samarbete med Fastighetsbyrån

| Fastighetsadress:<br>Körsbärsvägen 12 | |

| Besiktningsdatum:<br>2025-10-14 | Protokollnummer:<br>69238950 |

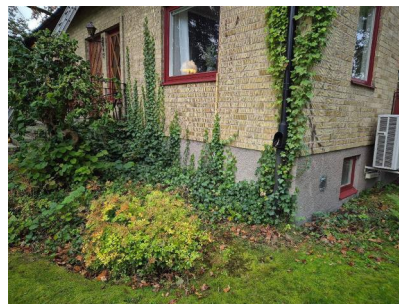
Växter finns i anslutning till byggnaden.

När det finns rabatter och växter nära byggnaden finns risk att fukt stannar kvar i väggarna. Detta kan i sin tur orsaka invändiga fuktskador. Växternas rötter kan också skada grundmuren och sätta dräneringsledningen ur funktion.

Området närmast huset rekommenderas att vara fritt från växtlighet.

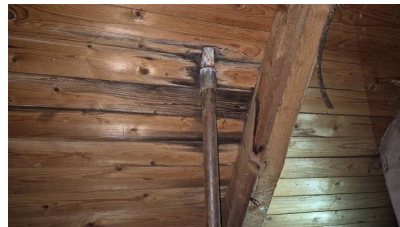
Lokalt noteras fuktfläckar.

Vid fuktindikering mot fuktfläckarna kunde inga förhöjda fuktindikationer påvisas.

Fuktfläckar kan bero på olika saker, och kan vara ett tecken på en tidigare eller ett pågående läckage.

Vi rekommenderar en fördjupad undersökning för att bedöma orsak och omfattning.

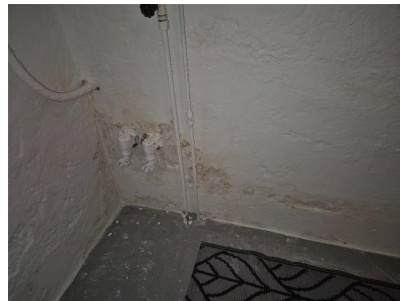
Puts- och färgsläpp samt missfärgningar finns på källarväggar, vid fuktindikering mot dessa kunde förhöjda fuktindikationer påvisas. En förhöjd fuktkvot uppmäts i vagnstycket till trappan ner mot betongen.

Puts- och färg som släppt från underlaget invändigt på källarytterväggarna är ett tecken på att källarens utvändiga fuktskydd inte längre fungerar tillfredsställande.

För att åtgärda detta måste källarens utvändiga fuktskydd förbättras. Läs Anticimex faktablad om källare för tips och råd.
