**Fastighetsuppgifter**

Ättarö 1:68

Norra Gårdslötsvägen 14

## Bilaga 1 för kontroll av valda konstruktioner

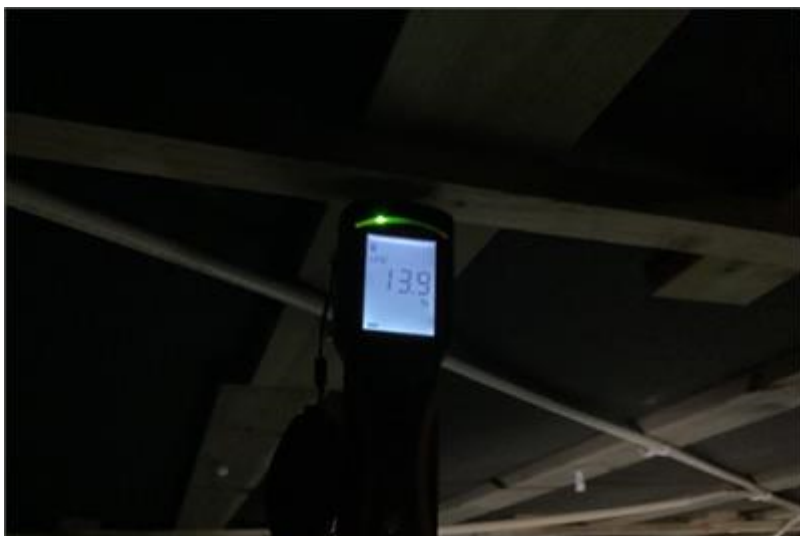
Vid utförd konstruktionskontroll uppmättes fuktvärden under kritisk nivå för mikrobiella skador.

Fuktkvoten (FK) i blindbotten uppmättes mellan 13-14%.

Mikrobiell påväxt noterades på blindbottens undersida, vilket bör hållas under regelbunden uppsikt efter ev förändringar och åtgärdas om så anses nödvändigt.

Det kritiska gränsvärdet för mikrobiell tillväxt brukar anges till ca 15-17% fuktkvot (FK).
