Besiktningssprotokoll

Anticimex Försäkringsbesiktning i samarbete med Fastighetsbyrån

Fastighetsbeteckning: Bonnslätt 1:27	
Fastighetsadress: Näsumsvägen 50	
Postnummer: 291 98	Ort: Villands Vånga

Besiktningdatum: 2025-10-13	Protokollnummer: 69319881
Temperatur: 12 °C	Väderlek: Klart
Tekniker: Dan Jönsson	
E-post: dan.jonsson@anticimex.se	
Kontor: Kristianstad	
Närvarande: Ägare

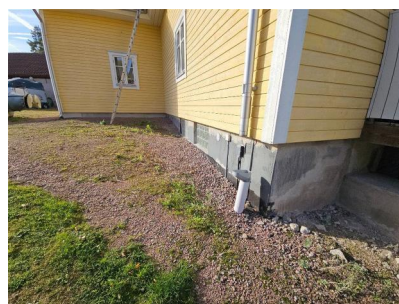
Marken lutar mot huset.

Detta innebär en ökad fuktbelastning mot grunden vilket i sin tur kan orsaka fuktskador i huset.

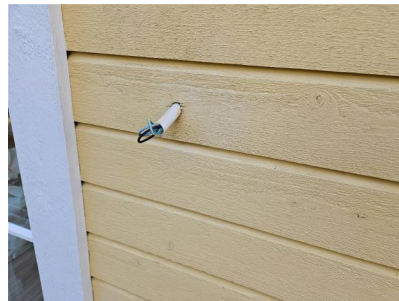
Eluttag, kopplingsdosa eller liknade saknas vid altandörrar mot pool.

Montera sådan.

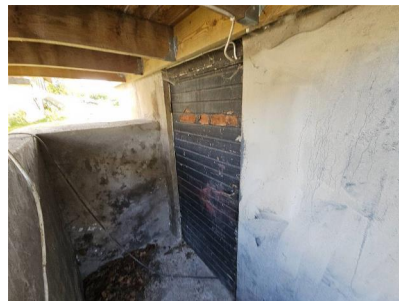
Källardörr är i behov av målning/underhåll.

Dörrar där målningsbehov finns riskerar att få fukt- och rötskador på grund av sämre vattenavvisande förmåga.

För att öka livslängden på dörr rekommenderas målning och underhåll.

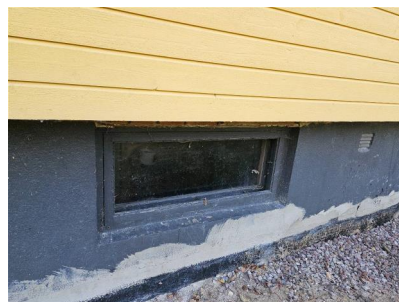
Källarfönster på huset är i behov av målning/underhåll. Ytterglas saknas.

Fönsterbågar och fönsterkarmar där målningsbehov finns riskerar att få fukt- och rötskador på grund av sämre vattenavvisande förmåga.

För att öka livslängden på fönster rekommenderas målning och underhåll samt att ytterglas monteras.

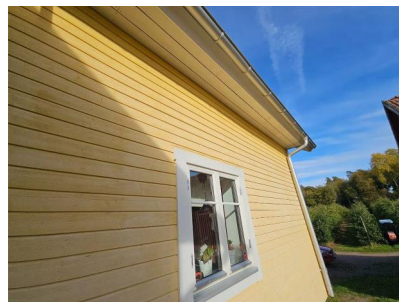
Överbleck saknas ovan fönster.

Avsaknad av bleck ovanför fönster medför en ökad risk för att vatten kan rinna in och orsaka fuktrelaterade skador i omkringliggande konstruktioner.

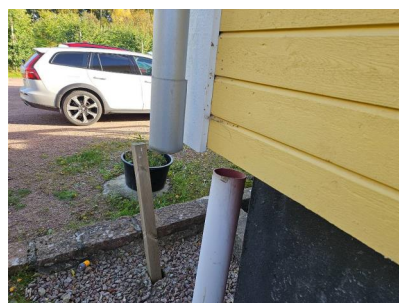
Stuprör är bristfälligt anslutet till markledning.

Stuprör som avslutas intill huset (ovan mark) kan medföra en ökad fuktbelastning på grundmur/sockel som i sin tur kan leda till fuktrelaterade skador.

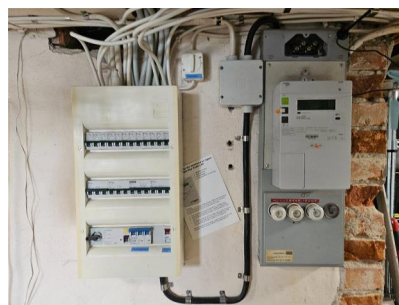
- ✎ - Proppskåpet saknar mindre lock i skyddshölje. Montera sådant.
- El-centralen har jordfelsbrytare.

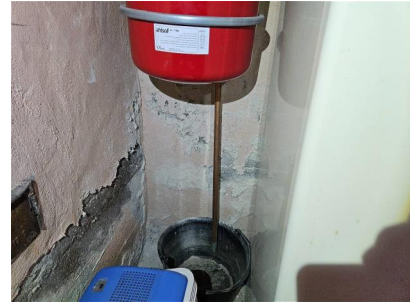
Puts och färgsläpp finns lokalt på källarväggar och förhöjda fuktvärden noterades lokalt på något ställe som vid invändig källartrappa. I en källare av denna typ finns det alltid en naturlig fuktpåverkan utifrån mot källarens golv samt ytterväggar. Det utvändiga fuktskyddet är omgjort av nuvarande ägare med asfaltsstrykning och platonmatta där detta varit möjligt. Det som är viktigt att tänka på i en äldre källare är att undvika organiskt/täta material (trähyllor, trösklar, trägolv, tapeter, linoleum/plastgolv, täta vägg/golvfärger, trälistor m.m) mot källarens ytterväggar samt golv då dessa ytor har en naturlig fuktpåverkan utifrån som kan leda till att avvikande lukt uppstår som kan sprida sig vidare till boendemiljön. Det är också viktigt att källaren hålls uppvärmd och eventuellt kan en avfuktare användas för att förbättra klimatet i källaren, vilket görs i detta fall. De ytskikt som lämpar sig i en källare av denna typ är puts på ytterväggar som målas med lämplig färg (exempelvis silikat) och på golven är det bra om man har rent betonggolv alternativt målat med rätt typ av färg eller beläggning med klinker.
