# Besiktningsprotokoll

Anticimex Försäkringsbesiktning i samarbete med Fastighetsbyrån

| Fastighetsadress:<br>Herrhagsvägen 127 | |

| Besiktningsdatum:<br>2025-10-17 | Protokollnummer:<br>69329814 |

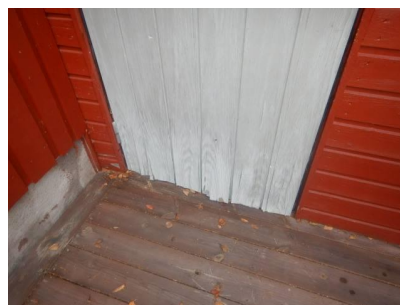
### Utvändigt / Dörrar

Förrådsdörr i behov av underhåll/byte.

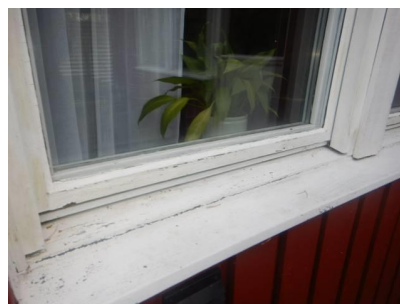
### Utvändigt / Fönster

Vanligt underhållsbehov, målning.

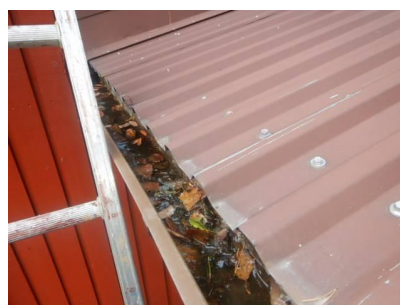
### Utvändigt / Hängrännor / Stuprör

Skräp i hängrännor,.  
Städa ur hängrännor.

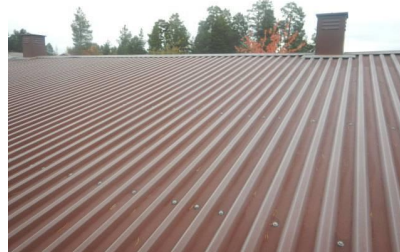
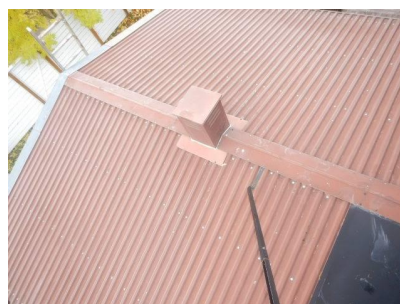
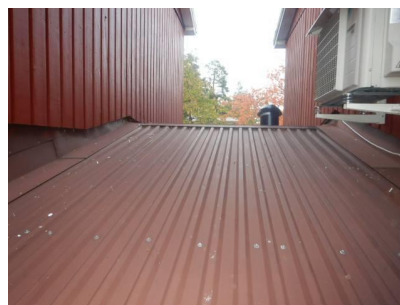
### Utvändigt / Tak

Inget att notera.

Besiktning av yttertaket har genomförts från mark, anliggande stege samt skorstensstege.

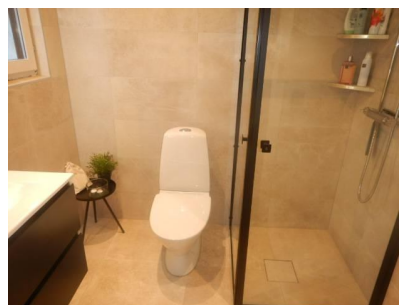
### Entréplan / Dusch/Toalett

Normala fuktvärden indikerades mot klinker/kakel.

En viss fukt tränger alltid in bakom kakel/klinker via fogarna, detta är helt normalt och innebär inte att tätskiktet/ våtrumsisoleringen under kaklet/klinkern är bristfälligt eller ur funktion.

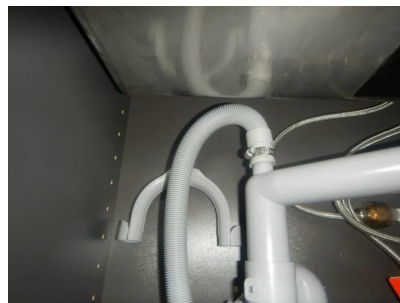
Upphängningsbygel för avloppsslang är felmonterad.

När avloppsslang inte är fastsatt i bygel ökar risken för brott på slangen med läckage som möjlig följd.

För att hindra brott på avloppsslang rekommenderas att montera bygel högre upp och sätta fast slang i bygel.

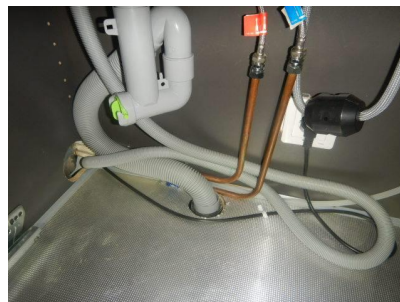
Fuktskydd otät i diskbänkskåp.

När fuktskydd är otät vid rör genomföringar det svårt att upptäcka läckage från rörledningar. Vatten kan då tränga in i omkringliggande konstruktioner och orsaka fuktskador.

För att upptäcka eventuella läckage, täta runt rör genomföringar.

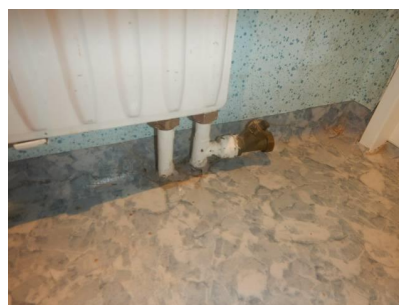
### Entréplan / Tvättstuga

Våtrummet har äldre yt-/tätskikt.

Eftersom funktionen, som innebär att ytskiktet/tätskiktet ska vara vattentätt, kan vara nedsatt finns en ökad risk att vatten tränger igenom ytskiktet/tätskiktet med vattenskador i omkringliggande konstruktioner som följd.

Förhöjningsring finns i golvbrunnen.

Rör genomföring finns i golv.

Rör genomföringar i golvet medför en ökad risk för att vatten tränger ner i omkringliggande konstruktioner och orsakar fuktskador. Vid uppbyggnaden av utrymmet var detta tillåtet och utförandet anses därför vara fackmässigt utfört. I dagens branschregler är detta inte längre tillåtet.

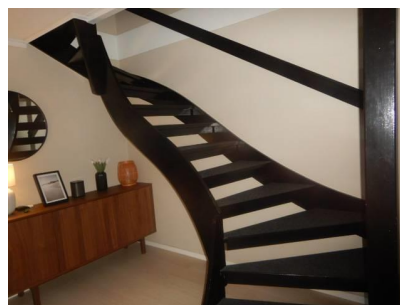
### Övre plan / Trappa

Trappspjälor saknas.

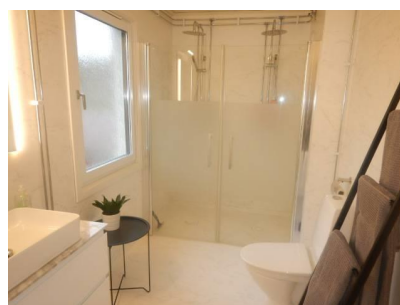
### Övre plan / Dusch/Toalett

Fuktindikering i utrymmet gav inga förhöjda fuktindikationer.
