# Besiktningsprotokoll

Anticimex Försäkringsbesiktning i samarbete med Fastighetsbyrån

| Fastighetsbeteckning:<br>Kallfors 1:282 | |

| Besiktningsdatum:<br>2025-10-15 | Protokollnummer:<br>69313744 |

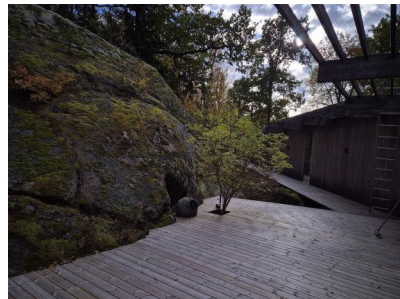
Marken lutar mot huset.

Detta innebär en ökad fuktbelastning mot grunden på garaget, vilket i sin tur kan orsaka fuktskador.

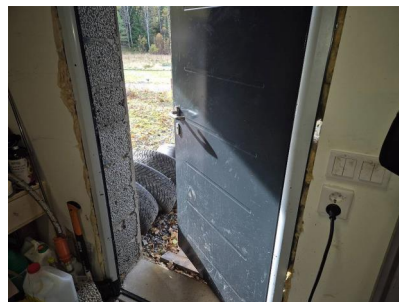
Arbetet runt dörr bredvid garageport är ej färdigställt.

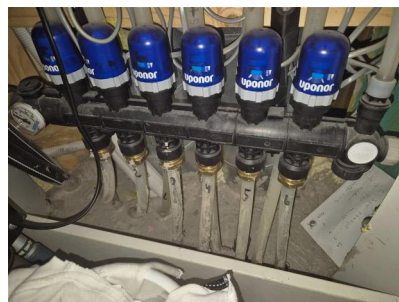
Rörslitsar saknar vattentät botten.

En rörslits ska ha en vattentät botten och vara försedd med skvallerrör. När det saknas ökar risken för att ett läckage inte upptäcks i tid. Det kan leda till fuktskador i omkringliggande konstruktioner.

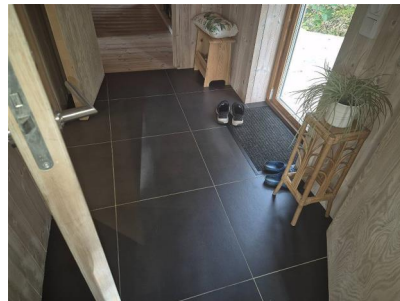
Klinker har släppt från underlaget ("Bom").

Felet som uppstått är att vidhäftningen mellan klinker och underlag har upphört. Sk "bom/ bomljud".

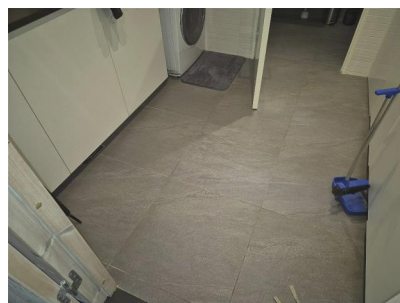
Golvlutning är bristfälligt utförd samt att tröskel saknas..

Avsaknaden av en tröskel samt bristfälligt utförd golvlutning medför risk att vatten tränger in i angränsande konstruktioner och rum vilket i sin tur kan leda till fuktrelaterade skador.

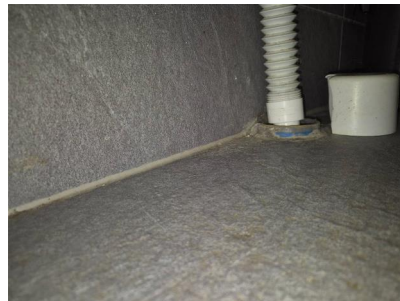
Rör genomföringsstos är för nära vägg.

Det finns risk att tätskiktet inte har kunnat anslutas på ett rätt sätt, vilket kan leda till fuktskador.

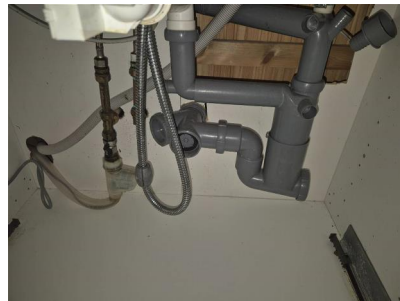
- Fuktskydd saknas i diskbänksskåp.  
- Avloppsslang från diskmaskin är ej förankrad.

Utan fuktskydd är det svårt att upptäcka läckage från rörledningar. Vatten kan då tränga in i omkringliggande konstruktioner och orsaka fuktskador.

För att upptäcka eventuella läckage, installera ett fuktskydd.

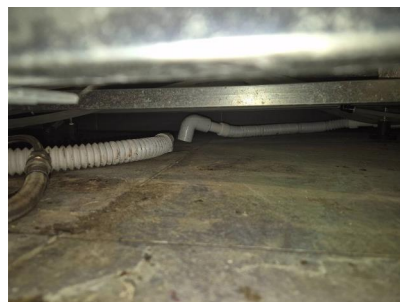
- Golvbrunnen under badkar är ej besiktningsbar.

För att kunna kontrollera och bedöma golvbrunnen måste den vara tillgänglig och rengjord.

Vi rekommenderar en kompletterande besiktning när golvbrunnen är tillgänglig och rengjord.

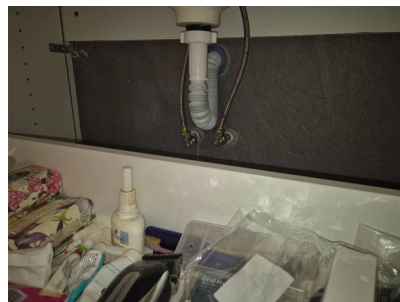
Väggbeklädnaden är otät vid rör genomföringar under handfat, tätningsbrickor saknas.

De otäta rör genomföringarna i väggbeklädnaden medför att vatten kan tränga ner i bakomliggande konstruktioner med fuktskador som följd. Detta kan i sin tur leda till mikrobiella skador (angrepp av mikroorganismer).

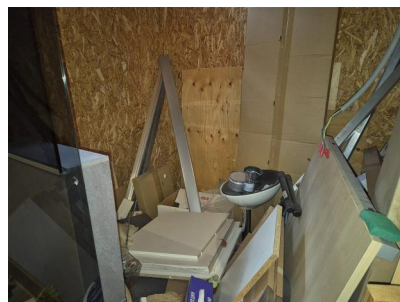
Renovering pågår.

På grund av renoveringen har besiktningen inte kunnat genomföras.

Vi rekommenderar en kompletterande besiktning när renoveringen är klar.
