# Besiktningsprotokoll

## Anticimex Överlåtelsebesiktning av småhus - nivå 2

| Fastighetsadress:<br>Stenlundavägen 6 | |

| Besiktningsdatum:<br>2025-10-15 | Protokollnummer:<br>69270066 |

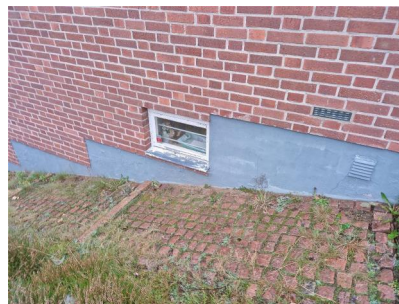
Sockeln är i lokalt behov av målning/underhåll då blåsor samt puts- och färgsläpp har uppkommit. Det förekommer mindre spricka i grundmuren i anslutning till ventil, detta bedöms inte ha lett till någon följdskada. Vidare noteras det att det förekommer växter i anslutning till grundmuren.

När det finns rabatter och växter nära grundmuren finns risk att fukt stannar kvar i väggarna. Detta kan i sin tur orsaka invändiga fuktskador. Växternas rötter kan också skada grundmuren och sätta dräneringsledningen ur funktion.

Området närmast huset rekommenderas att vara fritt från växtlighet.

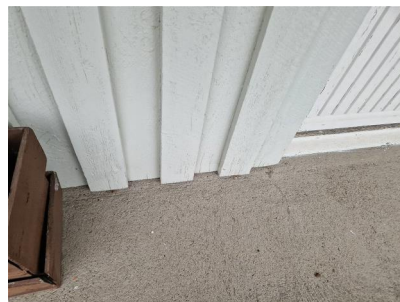
Fasadpanelen är i behov av målning/underhåll.

För att öka livslängden på fasadbeklädnaden rekommenderas att man löpande utför målning och underhåll.

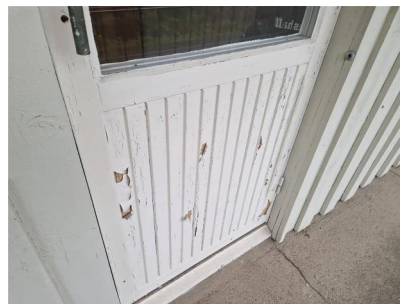
Dörrar och fönster är i behov av målning/underhåll.

Dörrar där målningsbehov finns riskerar att få fukt- och rötskador på grund av sämre vattenavvisande förmåga.

För att öka livslängden på dörrar och fönster rekommenderas målning och underhåll.

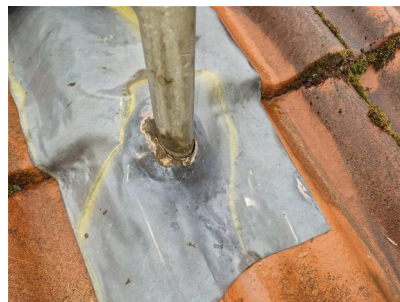
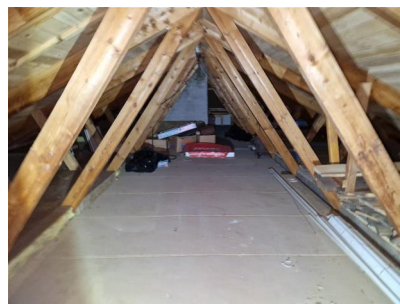
Vid besiktningen noteras att mosspåväxt finns på takpannor och att det förekommer skadade takpannor. Enstaka plåtdetaljer kring genomföringar är ej utbytta i samband med tak omläggning och är otäta. Detta kan leda till fuktskador i bakomliggande konstruktioner.

Från vinden noteras lokala fuktfläckar på underlagstaket intill skorsten och rör genomföringar.

Det rekommenderas att man kontakter entreprenör för rengöring av tak samt byte av trasiga pannor och plåtar.

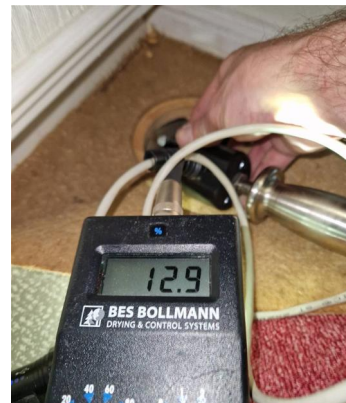
Vid kontroll utav sutterängplanets upp/utreglad golv och väggkonstruktion noterades följande:

Vid kontroll utav den reglade väggkonstruktionen på sutterängplan utfördes ett provhål i den utreglade väggen i förrådet. Genom provhålet noteras att väggkonstruktionen byggts med träregler som klätts med spånskiva och isolerats med cellplast. Ingen avvikande lukt noterades i provhålet, fuktkvoten uppmättes till 18.2% vilket är över gränsvärdet (17%) för mikrobiell tillväxt. Golvkonstruktionen består utav asfaboard klädd med filtmatte.

Motsvarande kontroll utfördes i golv i sovrummet. Golvkonstruktionen där består utav ett uppreglat golv på träreglar, isolerat med mineralull som separerats från betongplattan med papp. Ingen avvikande lukt noteras i provhål. Vid fuktkvotsmätning i spikregel uppmäts en fuktkvot på 12.9% vilket är under gränsvärdet (17%) för mikrobiell tillväxt.

Vi rekommenderar en fördjupad undersökning för att bedöma orsak och omfattning. Det är viktigt att tänka på att denna rekommendation om fördjupad undersökning gäller hela sutterängplan.

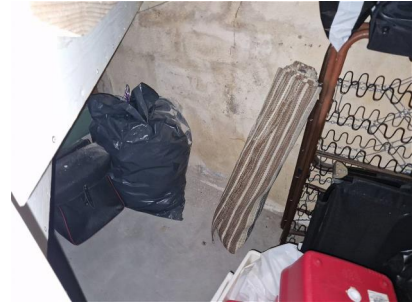
Puts- och färgsläpp finns på källarväggar.

Puts- och färg som släppt från underlaget invändigt på källarytternas väggar är ett tecken på att källarens utvändiga fuktskydd inte längre fungerar tillfredsställande.

För att åtgärda detta måste källarens utvändiga fuktskydd förbättras. Läs Anticimex faktablad om källare för tips och råd.

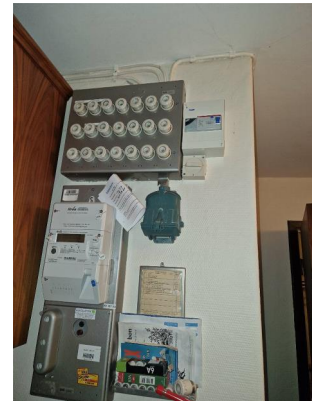
3-fasuttag i metall finns.

Kontakta en elektriker för kontroll och åtgärd.

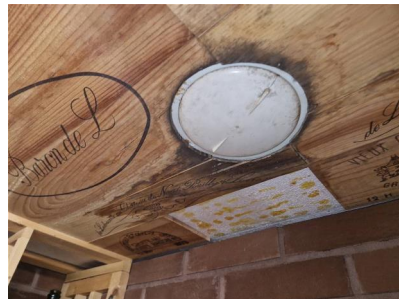
Missfärgning finns i anslutning till takventil. Vid besiktnings tillfället kunde ingen avvikande fuktindikering uppmätas. Det rekommenderas att området hålls under uppsikt förändring ske kontaktas entreprenör för kontroll och åtgärd.

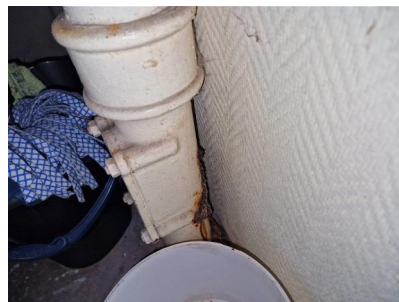
Husets rör- /avlopp- /värmeledningssystem är äldre då det bland annat noteras rostangripna gjutjärnsbrunnar och avloppstammar.

Detta behöver inte betyda att systemen har några allvarliga brister, men äldre rör- /avlopp- /värmeledningssystem kan ha nedsatt funktion/brister på grund av sin ålder, vilket i värsta fall kan leda till läckage. Vi rekommenderar att en fackman kontaktas för att kontrollera husets rör- /avlopp- /värmeledningssystem samt för att hjälpa er med eventuella åtgärder. Observera att ingen besiktning av dessa system har ingått i uppdraget.

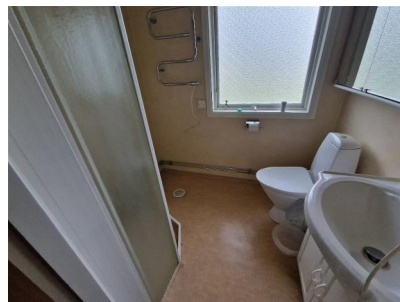
Våutrymmet har äldre yt-/tätskikt. I utrymmet förekommer även rörgenomförningar för tappvatten/värme i golvmattan.

Ingen avvikande fuktindikering kunde uppmätas i utrymmet.

Eftersom funktionen, som innebär att ytskiktet/tätskiktet ska vara vattentätt, kan vara nedsatt finns en ökad risk att vatten tränger igenom ytskiktet/tätskiktet med vattenskador i omkringliggande konstruktioner som följd.

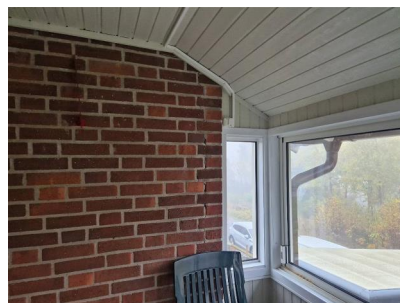
Spricka/or finns i vägg.

Detta kan leda till fukt- och frysskador i konstruktionen.
