# Besiktningsprotokoll

Anticimex Försäkringsbesiktning i samarbete med Fastighetsbyrån

| Fastighetsadress:<br>Apollofjärilen 31 | |

| Besiktningsdatum:<br>2025-10-16 | Protokollnummer:<br>69316167 |

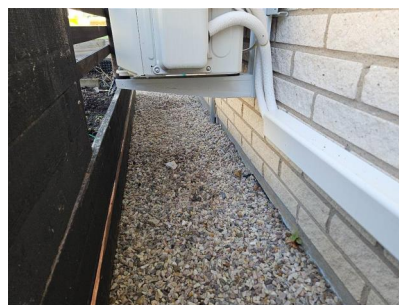
Kondensvatten från luftvärmepumpens utedel leds inte bort från husgrunden.

Fuktuppsug finns längs sockeln.

Detta medför ökad risk för att vatten tränger in i anslutande konstruktioner, vilket i sin tur kan leda till fuktrelaterade skador.

Sockel längs baksidan av byggnaden har ej besiktigats då denna täcks av tillbyggt uterum och altan.

Om luftvärmepumpar används kontinuerligt året runt rekommenderas att bransch enligt avledning installeras.

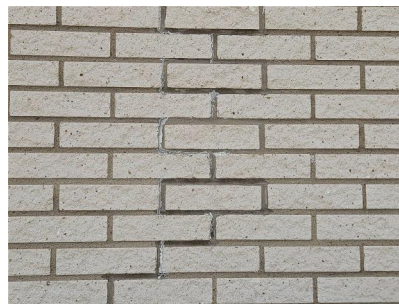
Lagade sprickor finns i tegelfasaden.

Detta kan leda till fukt- och frysskador i konstruktionen.

Rekommenderas att åtgärdas (tätas) vid framtida planerat förebyggande underhåll/renovering.

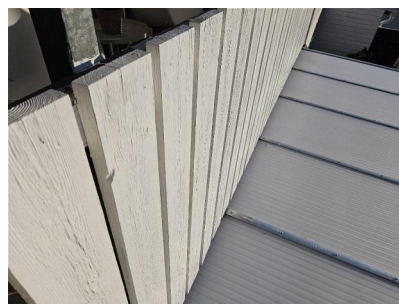
Balkongräcke/spalje har mindre färgsläpp och torrsprickor.

För att öka livslängden på balkongens träkonstruktioner rekommenderas förebyggande underhåll/målning.

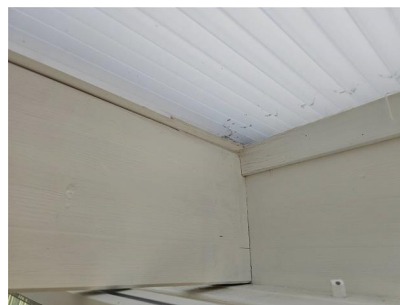
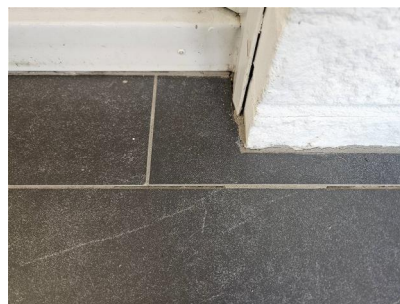
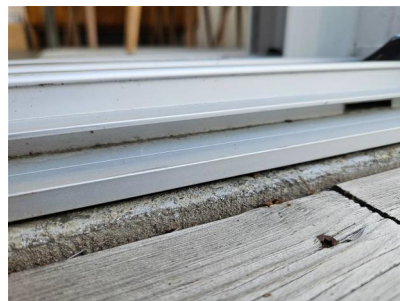
Lagningar (silikon) finns längs invändiga skarvar och mot takfot.

Ett platt/låglutande tak har enligt vår bedömning en begränsad livslängd. Eftersom taktäckningen har lagade skarvar kan det ha ett minskat motstånd mot fuktgenomträngning. Detta i sin tur kan leda till att takkonstruktionen drabbas av fuktskador.

Hålrums ljud förekommer längs klinkers inner/ytterkanter.

Längs utsida skjutdörrsparti saknas tätning (tröskelbleck eller dylikt) gentemot betonggrund.

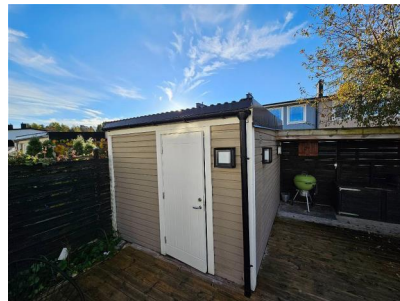
Taktäckningen av plåt är inte anpassad till taklutningen.

Tröskelbleck saknas under dörr till förråd.

Noterade brister är risk för att läckage uppstår med fuktskador som följd.

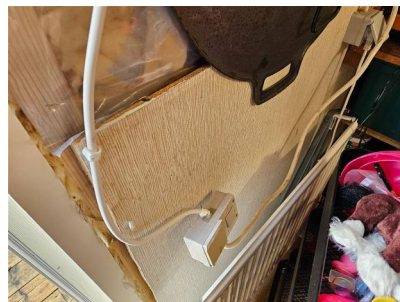
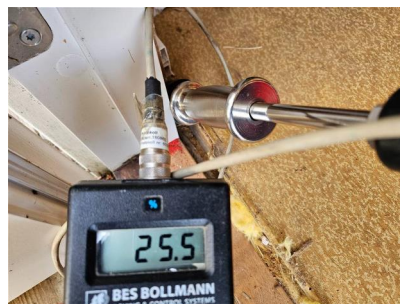
Lösa el uttag / kablage finns i utrymmet (ej färdigställt montage efter renovering.

Flytande golvkonstruktion med golvspånskiva ovan cellplastisolering finns.

Vid kontroll av konstruktion uppmättes förhöjd fukt kvot 25 % längs golv/vägg regel (utfört via befintliga öppningar längs tröskel/vägg/golv).

Risk för mikrobiell tillväxt föreligger om fuktkvoten överstiger 17%.

Trädetaljer (trösklar, innervägg mm) kan via kapillärkraft bli fuktiga vilket kan leda till fuktskador. Fenomenet kan accelerera när utrymmet inte värms upp.

Rekommenderas att fackman/el kontaktas för kontroll/åtgärder.

Rekommenderas att dessa delar / golvkonstruktion byts ut. För att undvika mikrobiell skador så som lukt eller påväxt.

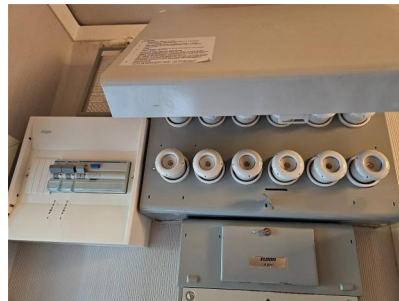
Jordfelsbrytare finns installerad vid el centralen.

Vid stickprovskontroll av jordade eluttag i kök och tvättstuga noterades inga avvikelser.

Ingen kontroll våtrum då uttag saknas.

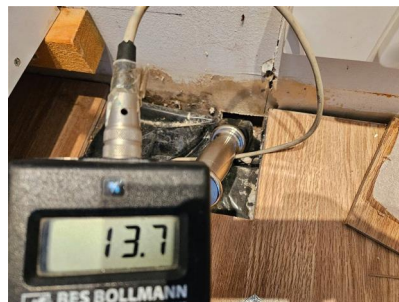
Betongplatta på mark utan underliggande isolering med flytande golvspånskiva på cellplastisolering ovan sandutjämning finns.

Vid kontroll av konstruktion via befintliga öppningar i trappförråd och provhål kök, golv under spis längs yttervägg.

Där uppmättes fuktvärden under kritisk nivå för mikrobiell tillväxt och normal lukt upplevdes.

Lokalt finns nedgjuten spikregel (synligt i trappförråd i samband inkommande fjärrvärme rör). Väggreglar vilar direkt mot betong.

Fuktkvoten uppmättes genom stickprovsmätning mellan 10-13 %.

Det finns risk för mikrobiell tillväxt om den relativa fuktigheten (RF) i den omgivande luften är över 75 %. I furuvirke motsvarar det en fuktkvot (FK) på 17 %.

Flytande golvkonstruktion och eventuella väggsyllar riskerar att drabbas av fuktskador på grund av naturlig fuktpåverkan om fuktskyddet är bristfälligt utfört alternativt saknas. Fuktvandring kan ske från marken genom betongen till organiskt material genom så kallad kapillärsugning och diffusion, vilket kan leda till skador med lukt av mikrobiell karaktär.

Om väggsyllarna är tryckimpregnerade kan även en kemisk lukt förekomma.

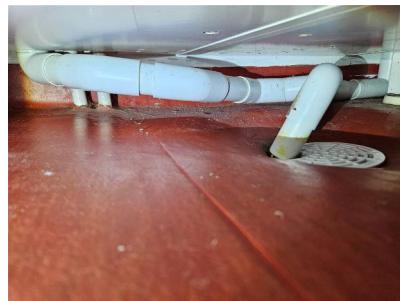
Golvbeläggning och klämring har släppt från underlaget vid/runt golvbrunn (vilket bedöms vara av normal åldersrelaterade karaktär).

Vid direkt fuktindikering runt golvbrunn uppmättes avvikande fuktindikationer (området där tätskikt/mattan har släppt).

Eftersom funktionen, som innebär att ytskiktet/tätskiktet ska vara vattentätt, kan vara nedsatt finns en ökad risk att vatten tränger igenom ytskiktet/tätskiktet med vattenskador i omkringliggande konstruktioner som följd.

Vid fuktindikering som utfördes i utrymmet längs väggar noterades inga förhöjda indikationer.

Vi rekommenderar att en behörig fackman/våtrum kontaktas för en planerad renovering som säkerställer framtida funktion och fuktsäkerhet.

Vid den planerade renoveringen ska anslutande konstruktioner kontrolleras (fördjupad undersökning för att bedöma orsak och omfattning).

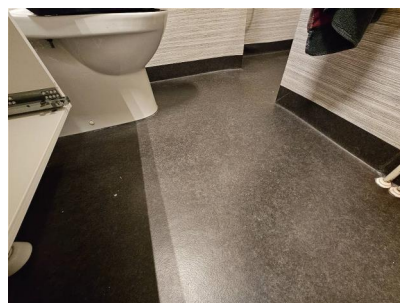
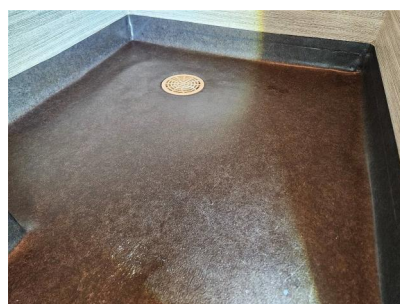
Utrymmet är i behov av renovering.

Golvfall är bristfälligt utanför dusch.  
Golvbrunn inte utbytt vid renovering.  
Golvmatta/tapet (tätskikt) har släppt ifrån underlaget.  
Otätheter finns längs skarv golv/vägg vinkel dusch.

Allvarliga brister finns i utrymmet vilket kan leda till fuktskador i bakomliggande och intilliggande konstruktioner.

Vid direkt fuktindikering i områden där tätskikt matta/tapet har släppt uppmättes avvikande fuktindikationer.

Vi rekommenderar att en behörig fackman/våtrum kontaktas för en planerad renovering som säkerställer framtida funktion och fuktsäkerhet.

Vid den planerade renoveringen ska anslutande konstruktioner kontrolleras (fördjupad undersökning för att bedöma orsak och omfattning).

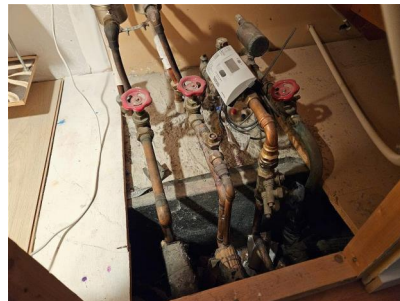
Installerad central/värme/vatten saknar underliggande fuktskydd / tätskikt eller annan indikering/ larmande vid eventuellt droppläckage.

En gruppcentral bör ha underliggande fuktskydd / tätskikt eller vara försedd med fuktsensor/larm. När detta saknas så ökar risken för att ett läckage inte upptäcks i tid. Det kan leda till fuktskador i omkringliggande konstruktioner.

Vid byggnadsåret var detta tillåtet och utförandet anses därför vara fackmässigt utfört. I dagens branschregler är detta inte längre tillåtet.

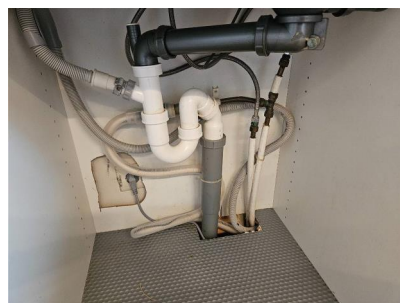
Fuktskydd i botten av diskbänksskåp är inte tät runt rör genomföringar.

Fuktskydd/underlägg saknas under kyl/frys.

Noterade brister kan göra det svårt att upptäcka läckage från rörledningar. Fukt/vatten kan då tränga in i omkringliggande konstruktioner och orsaka fuktskador.

För att upptäcka eventuella läckage, installera ett fuktskydd, täta runt, alternativt fuktsensor/larm i diskbänksskåp.

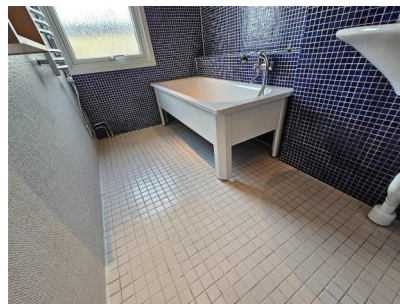
Våtutrymmet har äldre yt-/tätskikt och utförande.

Golvfall är bristfälligt utanför badkar.  
Rör genomföringar golv finns.  
Golvbrunn inte utbytt vid renovering.  
Otäta rör genomföringar vägg noteras.  
Fönster/träkonstruktion placerad vid badkar.  
Mekanisk frånluft saknas (finns spaltventil fönster).

Noterade brister i utrymmet medför en ökad risk för att fukt/vatten tränger ner i omkriggande konstruktioner och orsakar fuktskador. Vid uppbyggnaden av utrymmet var detta tillåtet och utförandet anses därför vara fackmässigt utfört. I dagens branschregler är detta inte längre tillåtet.
