Skå-Säby 4:28

Tureholmsvägen 148

| Uppdragsnummer | C17123 |
| Besiktningsdatum | 2025-10-14 |

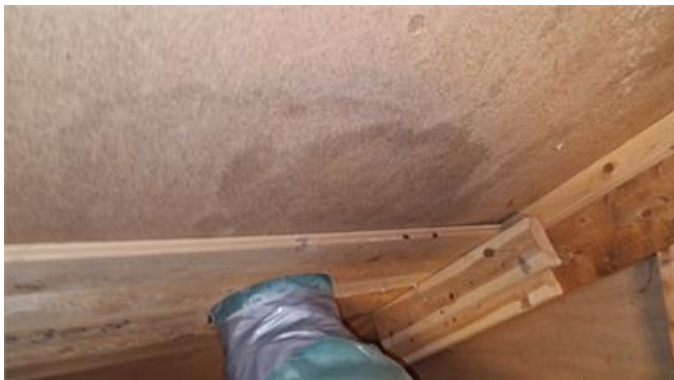
| Besiktningsresultat | | | | | |
|---|---|---|---|---|---|
| | | X | | | -Fuktfläckar förekommer på enstaka platser på underlagstak av board, vilket är relativt normalt för konstruktionstypen. Takets insida bör regelbundet kontrolleras. Inga förhöjda fuktvärden uppmättes vid besiktningsstillfället<br>-Vinden besiktigad via landgång |

Bilden visar fuktfläckar på underlagstaket av träfiberskiva på vinden

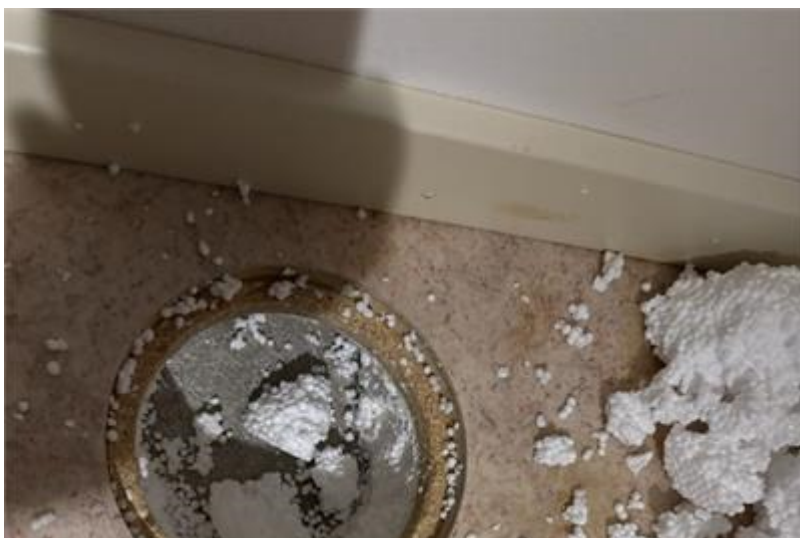
I borrarat provhål i vägg uppmättes fuktkvoten i träläkt till ca 10-12%

I borrarat provhål i golv fanns inget mätbart material.

Det kritiska gränsvärdet för mikrobiell tillväxt brukar anges till ca 15-17% fuktkvot (FK).

Väggkonstruktionen ej fastställt i sin helhet då det krävs att ett större ingrepp utförs på vägg

För att säkert fastställa konstruktionens kondition och fuktstatus måste en mer omfattande undersökning utföras.
