**Fastighetsuppgifter**

Backen 2

Nackdalavägen 17

## Bilaga 1 för kontroll av valda konstruktioner

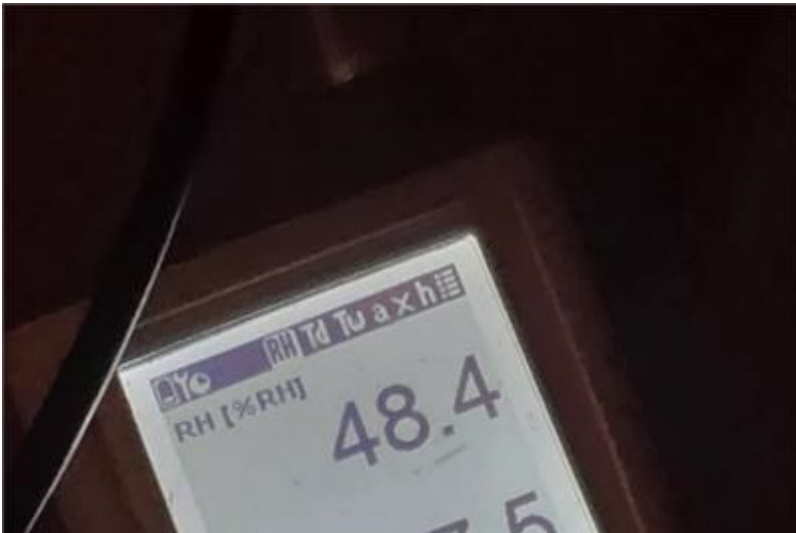
Byggnadsdel Uppreglat golv  
Konstruktionsdel  
Konstruktionsuppbyggnad

I konstruktionen uppmättes från förråd under trapp en relativ fuktighet (RF) på ca 50%. Det kritiska gränsvärdet för mikrobiell tillväxt brukar anges till ca 70-75% relativ fuktighet (RF).

Notera att stickprovsmässig undersökning är utförd samt att mätvärden normalt sett kan variera över årstiderna. För att säkert fastställa konstruktionens kondition och fuktstatus måste en mer omfattande undersökning utföras.

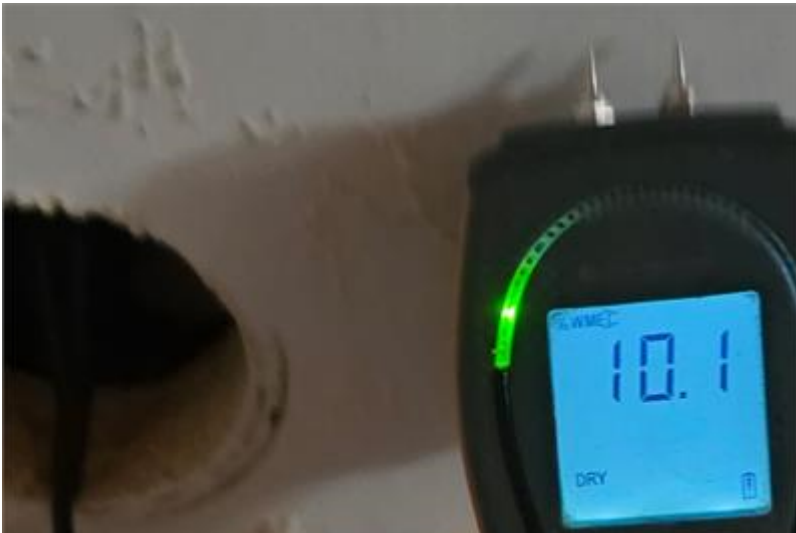
## Bilaga 2 för kontroll av valda konstruktioner

Byggnadsdel                      Utreglad vägg  
Konstruktionsdel  
Konstruktionsuppbyggnad

I regel uppmättes från hobbyrum en fuktkvot (FK) på ca 10%. Det kritiska gränsvärdet för mikrobiell tillväxt brukar anges till ca 15-17% fuktkvot (FK).

Notera att stickprovsmässig undersökning är utförd samt att mätvärden normalt sett kan variera över årstiderna. För att säkert fastställa konstruktionens kondition och fuktstatus måste en mer omfattande undersökning utföras.
