# Besiktningsprotokoll

Anticimex Försäkringsbesiktning i samarbete med Fastighetsbyrån

| Fastighetsbeteckning:<br>Bromsaren 3 | |

| Besiktningsdatum:<br>2025-10-16 | Protokollnummer:<br>69290761 |

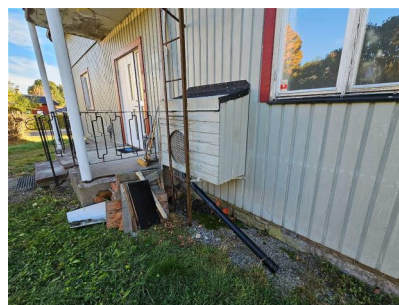
Vissa utedelar till luftvärmepumpar skapar mycket kondensvatten som hamnar mot underliggande/intilliggande fasad och sockel. Detta bidrar till ökad fuktbelastning mot intilliggande konstruktioner. Om så är fallet även med dessa anläggningar bör man se till att leda bort vattnet. Observera att besiktning av byggnadens värmesystem eller värmepumpen inte har ingått i uppdraget.

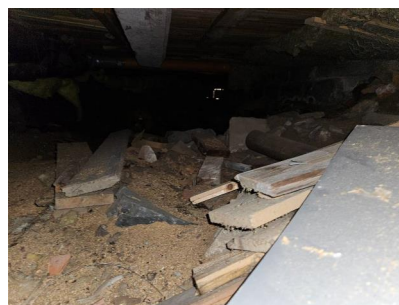
Organiskt material finns på markytan.

När man har organiskt material i en fuktig miljö finns en ökad risk för mikrobiell tillväxt (angrepp av mikroorganismer). Detta kan i sin tur leda till att mikrobiell lukt sprids till boendemiljön.

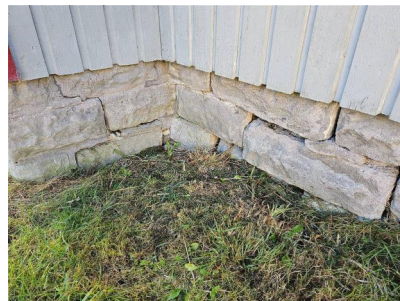
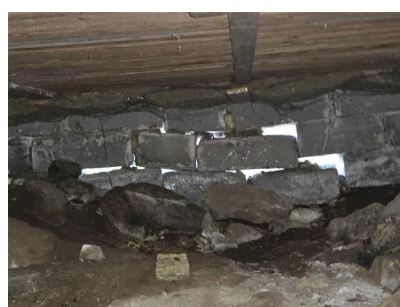
I en eventuell underhållsplan rekommenderar jag att sockeln/grundmuren prioriteras. Denna har nämligen sjunkit något vilket kan påverka husets bärlighet. Kontakta fackman för vidare kontroll och åtgärd. Även yttertaket och balkongen bör ses över/göras om inom en överskådlig framtid. Yttertaket är ålderstiget och har brister som innebär en ökad risk för inläckage.

Lokalt noterades att stenarna i sockeln/grundmuren har sjunkit/lossnat. Då huset vilar på grundsockeln bör detta åtgärdas relativt snabbt.

Vidare noterades allmänna fogsläpp.

Kontakta fackman för vidare kontroll och åtgärd.

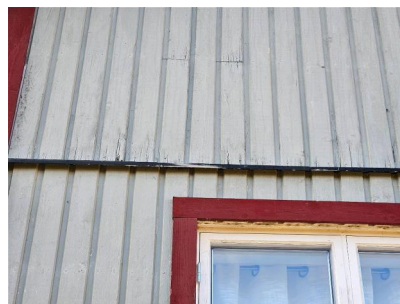
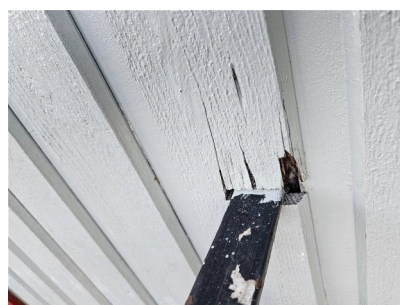
Mindre rötskador finns i fasadpanelen.

Dessa bedöms inte ha lett till bakomliggande skador. För att förhindra att skadorna tilltar i omfattning kan rötskadad panel bytas ut.

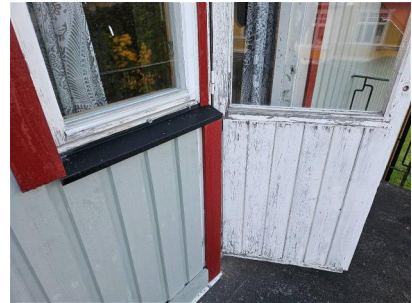
Balkongdörr är i behov av målning/underhåll.

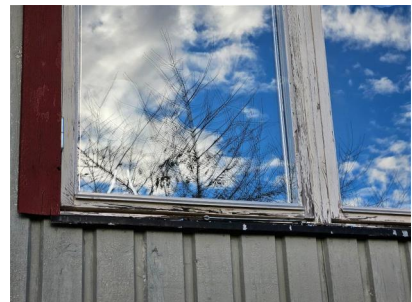
Fönster är i behov av målning/underhåll.

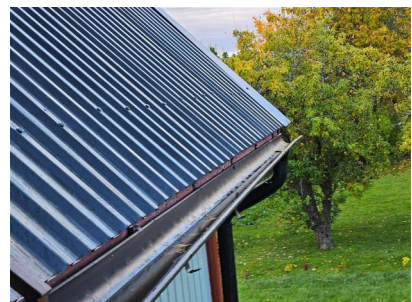
Hängränna lutar fel och ränngavel saknas.

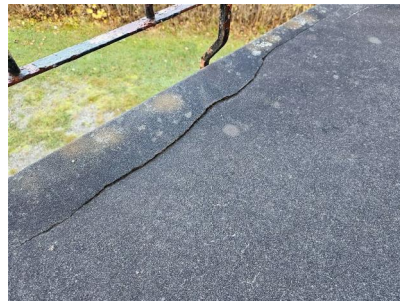
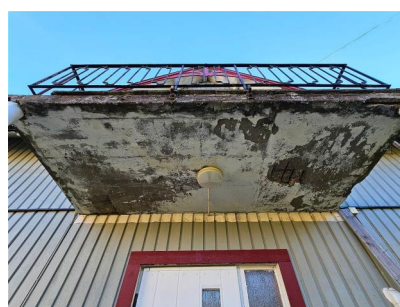
Sprickor och frysskador finns i betonggolvet.

Bör åtgärdas.

Kontakta fackman för vidare kontroll och åtgärd.

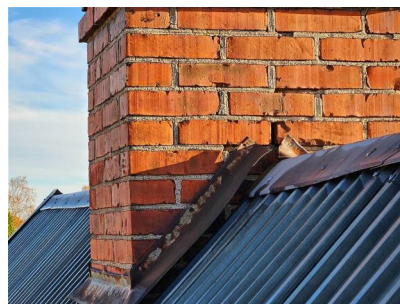
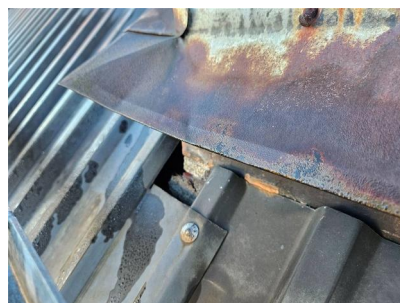
Yttertaket är äldre, infästningarna består av "klockspikar" och otätheter finns vid inklädnaderna för murstockarna. Det noterades även rost i rännan och på plåtkragarna.

Ovanstående påpekanden innebär att husets taktäckning har ett minskat motstånd mot vatteninträngning. Detta i sin tur kan leda till fuktskador på träläkt och vidare ner i underliggande konstruktioner.

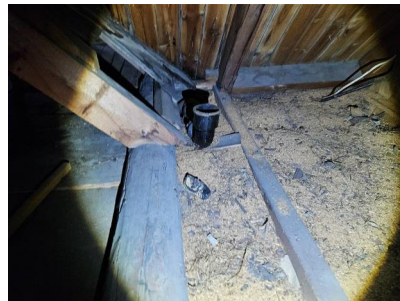
Avluftningen mynnar på vinden.

I dagsläget finns inga tecken på att detta har orsakat några skador. Dock finns risk, vintertid, att varm luft kondenserar mot det kalla yttertaket med mikrobiella skador som följd. Tillse därför att avluftningen förses med en vakuumklocka alternativt leds ut genom taket/väggen.

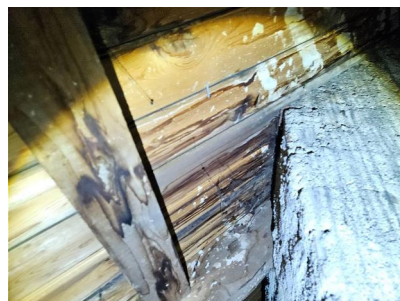
Fuktfläckar finns på insidan av yttertaket. Vid fuktindikering noterades inga avvikelser.

Att det förekommer fuktfläckar/missfärgningar på insida yttertak i ett äldre vindsutrymme menar jag är svårt att undvika. Fläckarna är oftast svåra att åldersbestämma. I det här fallet har brister observerats på yttertaket vilket i sig ökar risken för inläckage. Upplevs fläckarna tillta i omfattning bör fackman kontaktas för åtgärd. Se även noteringar under "Tak".

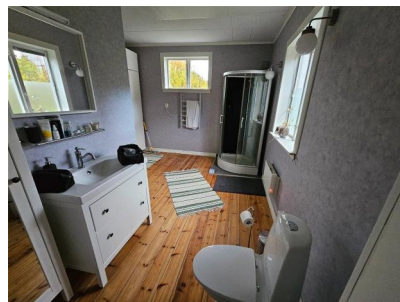
Tätskikt finns endast på en liten del av utrymmet. (Under duschen).

När tätskikt saknas innebär det risk för fuktskador. Vatten kan tränga ner i omkringliggande konstruktioner med fuktrelaterade skador som följd.

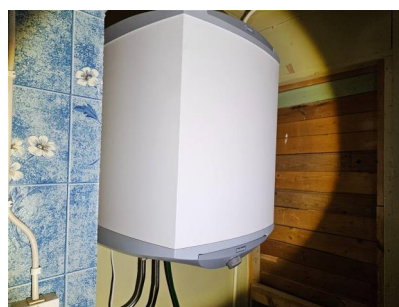
Varmvattenberedaren är olämpligt placerad.

När varmvattenberedaren finns i ett utrymme utan tätskikt ökar risken för fuktrelaterade skador i omkringliggande konstruktioner vid ett läckage.

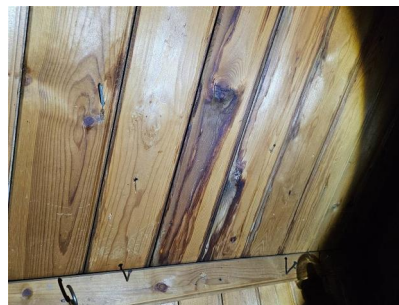
Fuktfläckar observerades på innertaket. Vid fuktindikering noterades inga avvikelser.

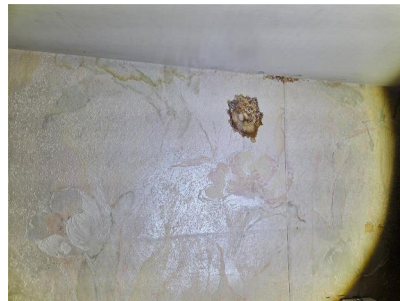
Fuktfäckor observerades under fönster. Vid fuktindikering noterades inga avvikelser. Sannolikt har dessa orsakats av övervattning av blommor.

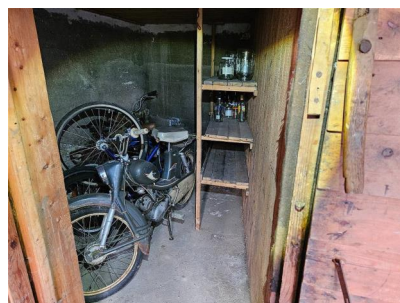
I fuktiga utrymmen som detta bör organiskt material undvikas då det med rätt förutsättningar utgör en grogrund för mikroorganismer.

Överväg därför att ersätta träkonstruktionerna med ej organiskt material.
