# Besiktningsprotokoll

Anticimex Försäkringsbesiktning i samarbete med Fastighetsbyrån

| Fastighetsadress:<br>Kattegattvägen 6 | |

| Besiktningsdatum:<br>2025-10-08 | Protokollnummer:<br>69306296 |

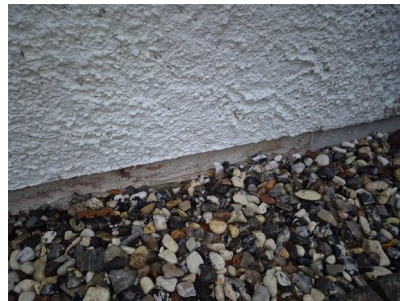
Sprickor samt puts och färgsläpp noteras i/från sockeln.

Sockel är inte färdigställd vid tidigare garage.

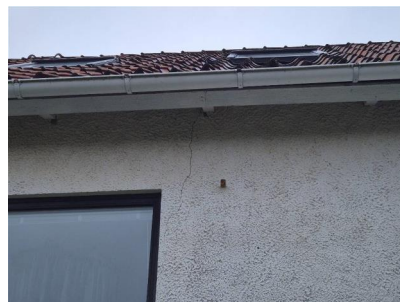
Spricka samt färgsläpp noteras i/från fasaden.

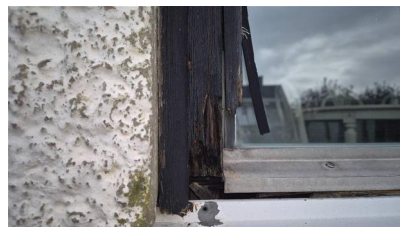
Rötskador noteras äldre fönster mot nordväst och sydväst.

Kontakta fackman för kontroll samt för bedömning av lämpliga åtgärder.

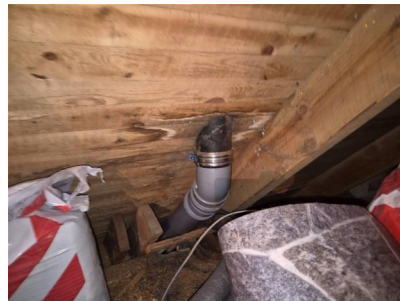
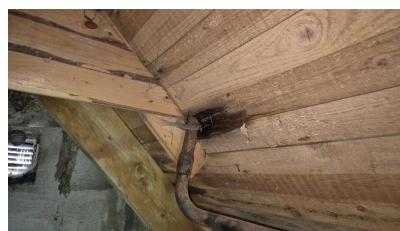
Fuktfäckar noteras vid genomföring för avloppsavluftning samt vid genomföring för tidigare expansionskärl.

Vid fuktindikering mot missfärgningen kunde förhöjda fuktindikationer påvisas.

Se vidare under utvändigt tak.

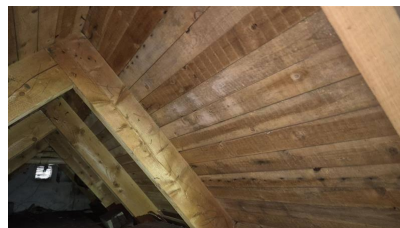
Mikrobiell påväxt finns på underlagstaket.

Detta kan vara ett tecken på att vinden tillförs fukt inifrån bostaden. Observera att besiktning av bostadens ventilationssystem inte har ingått i uppdraget.

För att komma tillrätta med detta kan fukttillförseln inifrån bostaden behöva minskas. Det kan göras genom att ventilationen i bostaden förbättras samt att eventuella otätheter i vindsbjälklaget (tak-/väggvinklar, taklucka med mera) tätas. Läs Anticimex faktablad om ouppvärmda vindsutrymmen för tips och råd.

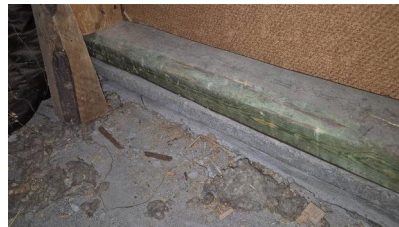
Rötskyddsbehandlat virke noteras i utrymmet.

Med rötskiddsbehandlat virke finns en risk att en kemisk avvikande lukt uppstår och sprider sig i bostadsmiljön.
