Bällsta 2:1194

Våtmarksvägen 16

| Uppdragsnummer | C17171 |
| Besiktningsdatum | 2025-10-17 |

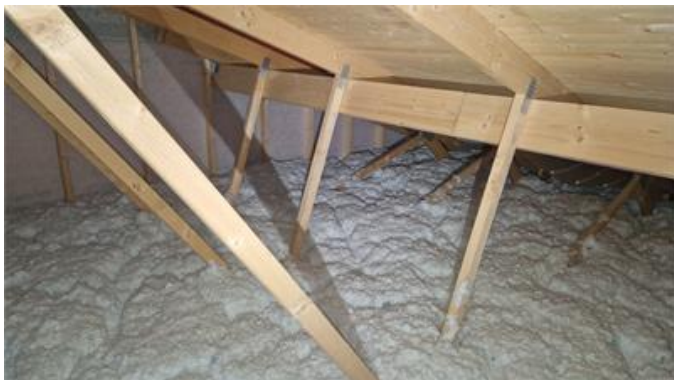
| Besiktningsresultat | | | | | |
|---|---|---|---|---|---|
| | X | | | | Vinden besiktigad via landgång |

Bilden visar delar av vinden
