# Besiktningsprotokoll

Anticimex Försäkringsbesiktning i samarbete med Fastighetsbyrån

| Fastighetsbeteckning:<br>Kräftan 3 | |
| Fastighetsadress:<br>Eriksbergsvägen 17 | |

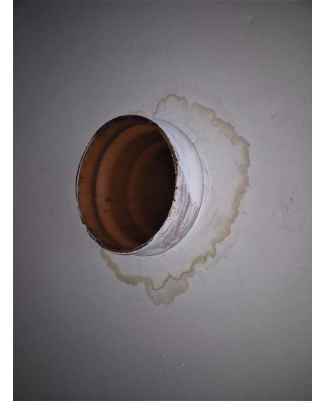
### Entréplan / Garage

Taket har fuktfläckar.

Fuktfläckar kan bero på olika saker, och kan vara ett tecken på en tidigare eller en pågående fuktskada.

Vi rekommenderar en fördjupad undersökning för att bedöma orsak och omfattning.
