# ÖVERLÅTELSEBESIKTNING

## Upplands Väsby Vilunda 1:484

Björkvallavägen 121

### Överlåtelsebesiktning för Säljare enligt SBR-modellen

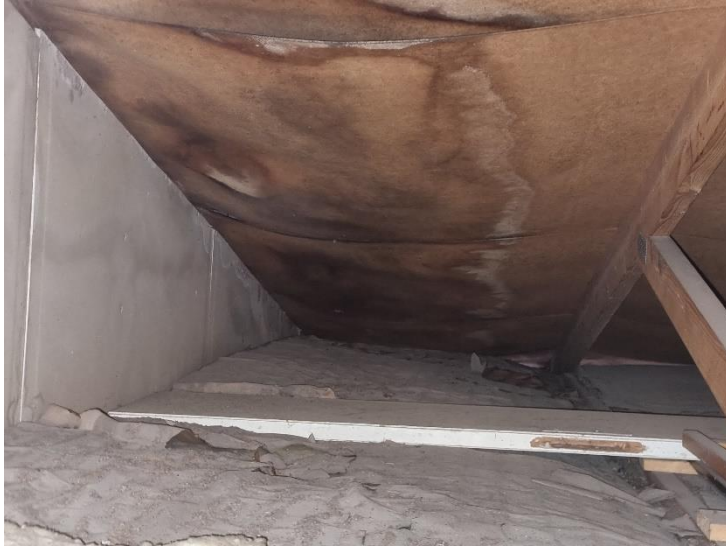
- Allmänt** - Montering av tilluftsventiler kan rekommenderas i vardagsrummet och i de sovrum där det saknas.
- Vind** - Bristfälligt värmeisolerad vindslucka som också saknar tätningslist (som ska hindra luftläckage upp mot vinden).  
- Stege till vinden är i dåligt skick.  
- Fuktbläckar och missfärgning på underlagsskivor. Spår efter takläckage på underlagsskivor och vägg mot ena grannen. Se foto. Enligt uppgift så har tätning gjorts av tidigare ägare. Taket har uppnått förväntad livslängd och man får räkna med takomläggning som också innefattar underlagstaket.

Spår efter takläckage.
