# Besiktningsprotokoll

Anticimex Försäkringsbesiktning i samarbete med Fastighetsbyrån

| Fastighetsadress:<br>Wallius Väg 36 | |

| Besiktningsdatum:<br>2025-10-16 | Protokollnummer:<br>69273282 |

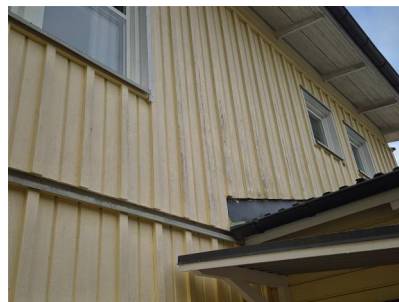
Fasadpanel, takfot, vindskivor samt knutar är i behov av målning/underhåll.

Fasadbeklädnad och träkonstruktioner där målningsbehov finns riskerar att få fukt- och rötskador på grund av sämre vattenavvisande förmåga. För att öka livslängden på fasadbeklädnaden rekommenderas målning och underhåll.

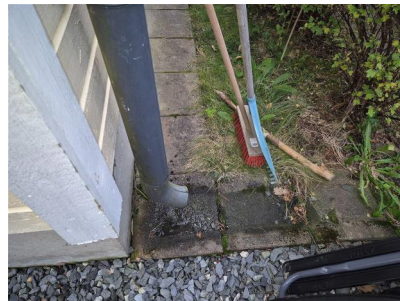
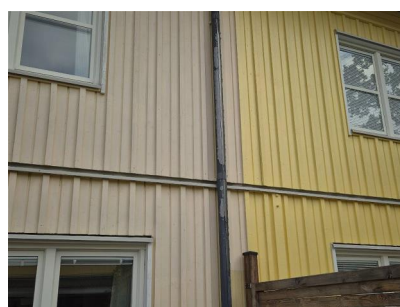
Stuprör är inte anslutet till markledning.  
Läs även under rubriken tak.

Stuprör som inte är anslutet till markledning kan medföra en ökad fuktbelastning på grundmur/sockel som i sin tur kan leda till fuktrelaterade skador.

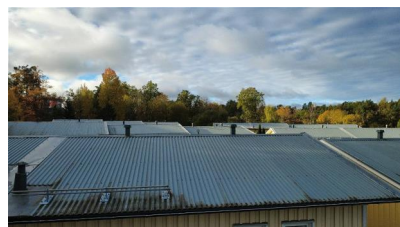
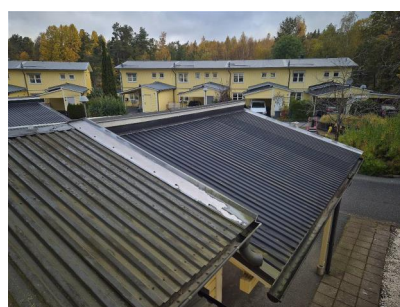
Plåtdetaljer på tak samt stuprör flagnar i ytbeläggning. Funktionen är ej påverkad.

Taket är besiktat med drönare.

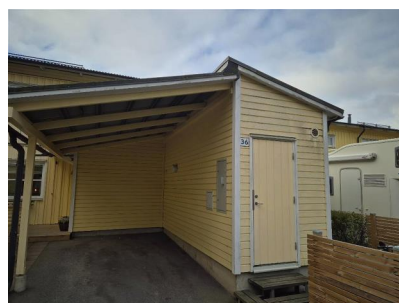
Läs under rubriken fasad samt tak.

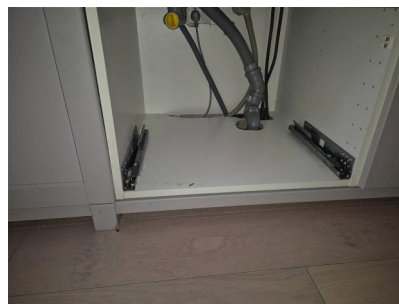
Fuktskydd saknas i diskbänksskåp.  
- Avloppsslang från diskmaskin är ej förankrad.

Utan fuktskydd är det svårt att upptäcka läckage från rörledningar. Vatten kan då tränga in i omkringliggande konstruktioner och orsaka fuktskador.

För att upptäcka eventuella läckage, installera ett fuktskydd.

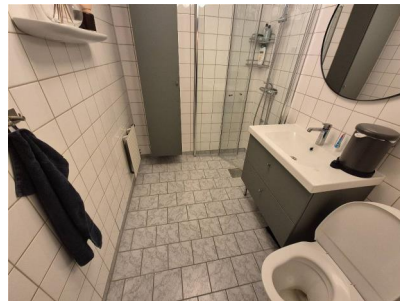
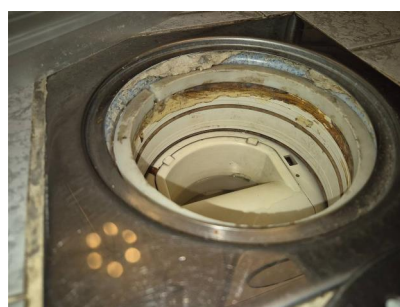
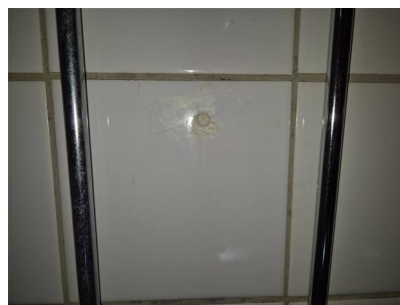
Våtutrymmet har äldre yt-/tätskikt.

- Golvbrunnen är av äldre modell.
- Klinker är fäst på plastmatta från byggnadsår.
- Ej tätade skruvarhål finns i vägg i duschzon.
- Sprickor finns i emaljen i duschzon.

Eftersom funktionen, som innebär att ytskiktet/tätskiktet ska vara vattentätt, kan vara nedsatt finns en ökad risk att vatten tränger igenom ytskiktet/tätskiktet med vattenskador i omkringliggande konstruktioner som följd.

Fuktindikering i utrymmet gav inga förhöjda fuktindikationer.

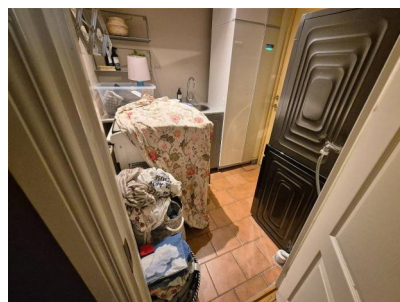
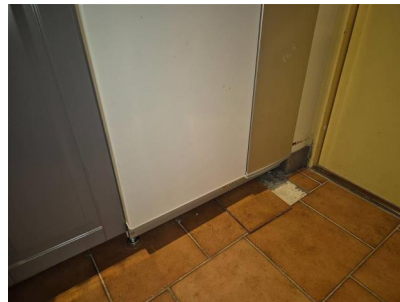
Våtutrymmet har äldre yt-/tätskikt.

- Klinker är fäst på plastmatta från byggnadsår.
- Golvbrunnen är av äldre modell.
- Klinkerplatta ligger löst.

Eftersom funktionen, som innebär att ytskiktet/tätskiktet ska vara vattentätt, kan vara nedsatt finns en ökad risk att vatten tränger igenom ytskiktet/tätskiktet med vattenskador i omkringliggande konstruktioner som följd.

Fuktindikering i utrymmet gav inga förhöjda fuktindikationer.

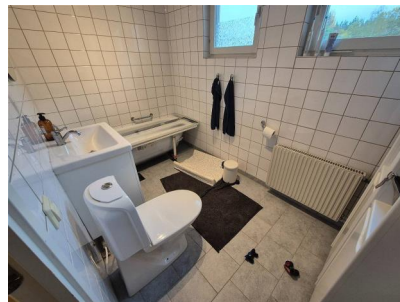
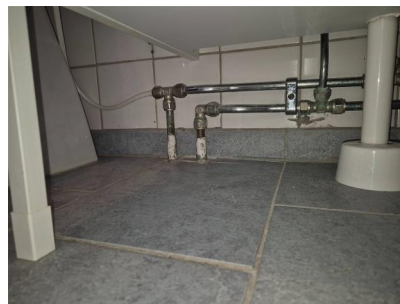
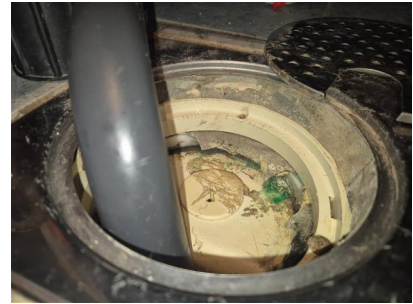
Våtutrymmet har äldre yt-/tätskikt.

- Rörgenomföring finns i golv under handfat.
- Golvbrunnen är av äldre modell.
- Brunnsmanschetten är felmonterad. Sticker under klämmring.
- Fel skruvar är monterad på klämmring samt skruv saknas.

Eftersom funktionen, som innebär att ytskiktet/tätskiktet ska vara vattentätt, kan vara nedsatt finns en ökad risk att vatten tränger igenom ytskiktet/tätskiktet med vattenskador i omkringliggande konstruktioner som följd.

Fuktindikering i utrymmet gav inga förhöjda fuktindikationer.
