# Besiktningsprotokoll

Anticimex Försäkringsbesiktning i samarbete med Fastighetsbyrån

| Fastighetsadress:<br>Veckelnsberg Klinten | |

| Besiktningsdatum:<br>2025-10-17 | Protokollnummer:<br>69303143 |

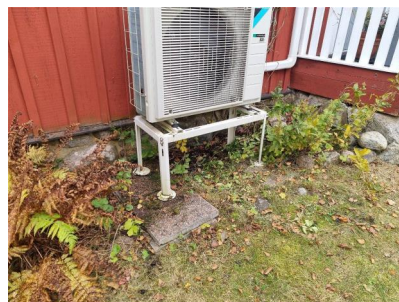
#### Utvändigt / Markförhållanden

Kondensvatten från luftvärmepumpens utedel leds inte bort från husgrunden.

Växter finns i anslutning till grundmur.

Detta medför ökad risk för att vatten tränger in i anslutande konstruktioner, vilket i sin tur kan leda till fuktrelaterade skador. Observera att besiktning av byggnadens värmesystem eller värmepumpen inte har ingått i uppdraget.

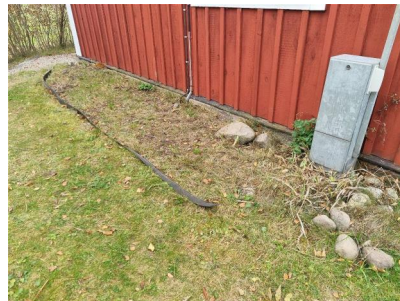
### Utvändigt / Sockel

Avståndet mellan fasadbeklädnaden och marken är inte tillräckligt.

Eftersom fasadbeklädnaden avslutas för nära mark finns risk för att fukt från marken sugas upp i fasadpanelens nederkant. Detta kan orsaka fuktrelaterade skador i fasadbeklädnaden och bakomliggande konstruktioner.

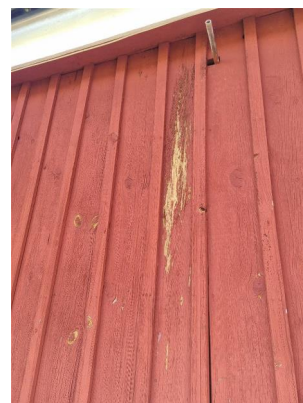
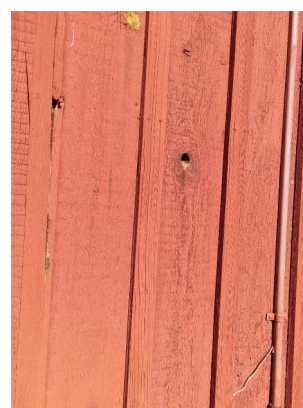
### Utvändigt / Fasad

Fasadpanelen är i behov av målning/underhåll.  
Fasaden har otätheter.

Fasadbeklädnad och träkonstruktioner där målningsbehov finns riskerar att få fukt- och rötskador på grund av sämre vattenavvisande förmåga. För att öka livslängden på fasadbeklädnaden rekommenderas målning och underhåll.

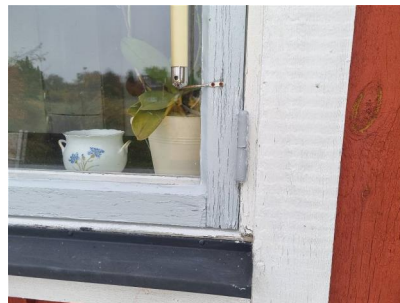
### Utvändigt / Fönster

Torrspäckor finns på fönster.

Dessa bedöms inte ha lett till bakomliggande skador.

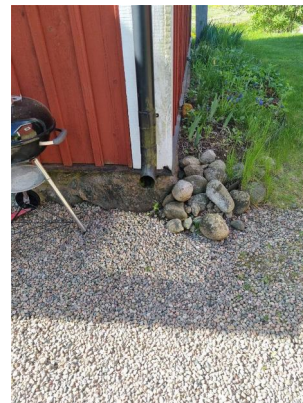
### Utvändigt / Hängrännor / Stuprör

Stuprör avslutas nära husliv.

Stuprör som avslutas intill husliv (ovan mark) kan medföra en ökad fuktbelastning på grundmur/sockel med fuktrelaterade skador som följd.

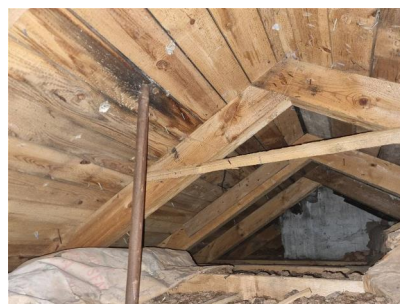
### Utvändigt / Vind

Vid kontroll av vinden uppmättes fuktvärden under kritisk fuktnivå för mikrobiell tillväxt och en normal lukt upplevdes. Fuktkvoten i underlagstak/takbjälkar uppmättes till 8%.

Det finns risk för mikrobiell tillväxt om den relativa fuktigheten (RF) i den omgivande luften är över 75 %. I furuvirke motsvarar det en fuktkvot (FK) på 17 %.

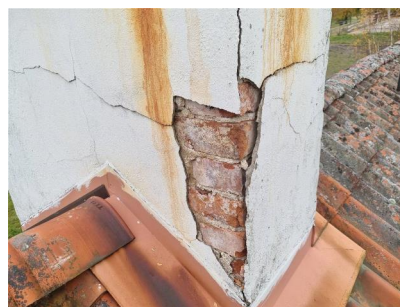
Puts och färgsläpp på skorstenen.

Detta kan bidra till att takpannorna går sönder.

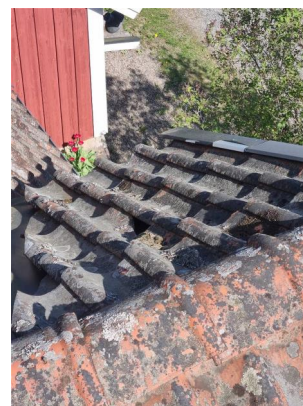
Takpannor är skadade.

Då det förekommer skadade/spruckna takpannor finns det risk för fuktskador på underliggande konstruktioner.

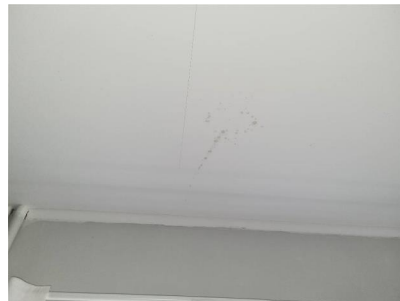
### Entréplan / Vardagsrum

Stänkfläckar noterades i taket.

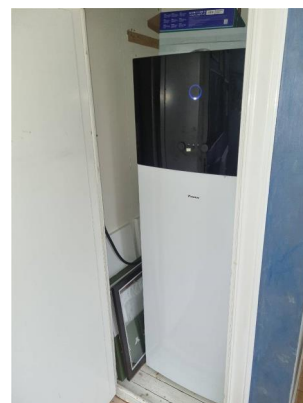
### Entréplan / Pannrum

Varmvattenberedaren är olämpligt placerad.

När varmvattenberedaren finns i ett utrymme utan tätskikt och golvbrunn ökar risken för fuktrelaterade skador i omkringliggande konstruktioner vid ett läckage.

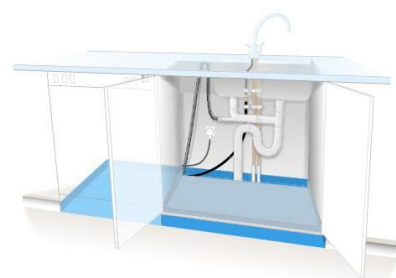
### Entréplan / Kök

Fuktskydd saknas i diskbänksskåp samt under kyl och frys.

Utan fuktskydd är det svårt att upptäcka läckage från rörledningar. Vatten kan då tränga in i omkringliggande konstruktioner och orsaka fuktskador.

För att upptäcka eventuella läckage, installera ett fuktskydd.

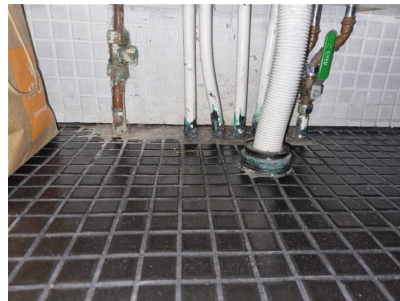
### Entréplan / Badrum

Tättskikt är felmonterat i golvbrunnen.  
Rör genomföring finns i golv.

När tättskikt är felmonterat i golvbrunnen innebär det risk för fuktskador. Vatten kan tränga ner i omkringliggande konstruktioner med fuktrelaterade skador som följd.
