**Fastighetsuppgifter**

Mellby 118:28

Riddar Turess väg 5

## Bilaga 1 för kontroll av valda konstruktioner

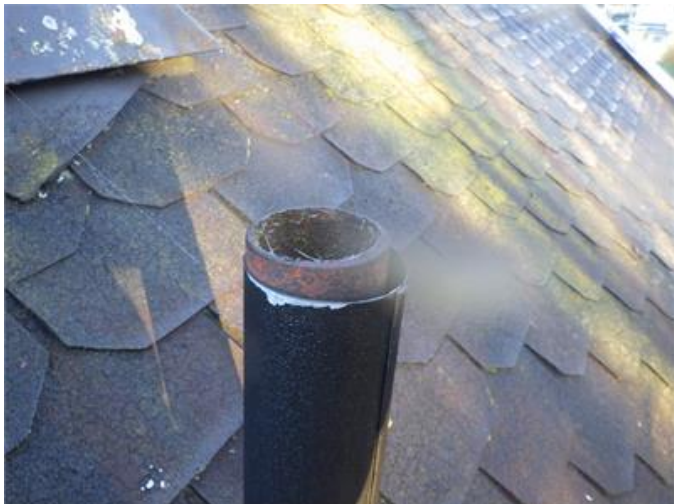
| Besiktningsresultat | | | | | |
|---|---|---|---|---|---|
| Tak | | | x | | Takbeläggningen samt takfönster/taklucka och plåtarbeten är av äldre standard och i behov av renovering. Plåtanslutningen mot avloppsluften är ej tät. Se kommentar/riskanalys. |

Otät plåtanslutning mot avloppsluftare.

Då taktäckningen är av äldre standard har taket ett minskat motstånd mot vatteninträngning. Detta i sin tur kan leda till fuktskador på takkonstruktionen vilket kan påverka byggnaden och dess inomhusklimat negativt. Det rekommenderas kontakt med fackman för bedömning/åtgärd. Taket är besiktigt från mark och taksteg.

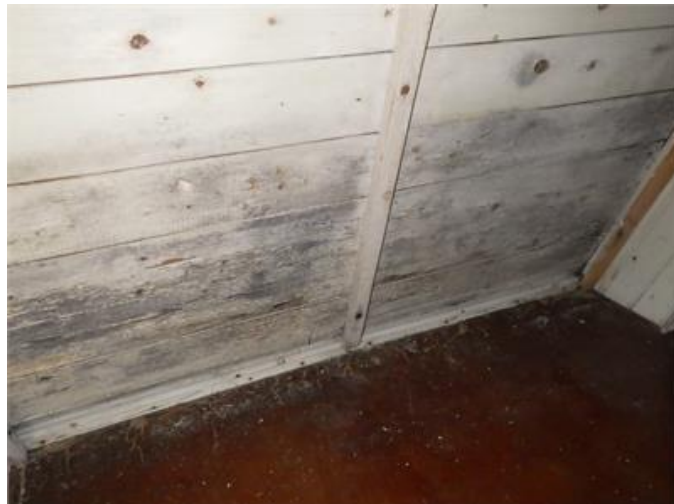
| Besiktningresultat | | | | | |
|---|---|---|---|---|---|
| Sidovind 1 | | x | | | Färgsläpp/mikrobiell påväxt noterades noterades på de målade underlagstaket. Se kommentar/riskanalys. |

När det finns brister i tätningen mellan ett kallt och ett varmt utrymme finns det en risk att relativt varm och fuktig luft kommer ut från det varma utrymmet till det angränsande kalla utrymmet och träffar en kall yta och kondenserar. Missfärgning på yttertakskonstruktionen är en indikering på att inneluften har kommit ut i vinden så att ett gynnsamt klimat för en mikrobiell tillväxt har uppstått. Det kan vara en indikering på att ventilationen inomhus är undermålig. Får detta fortgå finns det en risk att man kan få skador på konstruktioner som i en förlängning påverkar byggnaden och inomhusmiljön negativt.

Mikrobiell påväxt på underlagstak i sidovind.

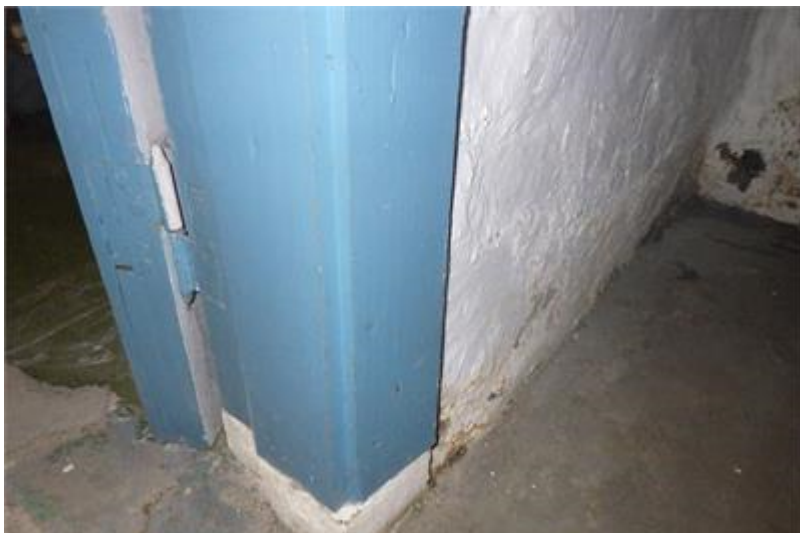
| Konstruktionsuppbyggnad | Dörrkarm/Trappa av organiskt material. |

Samtliga mätningar är stickprovskontroller. Gränsen för mikrobiell tillväxt i trä går vid ca 17% fuktkvot. Fuktkvoten uppmättes i nederkant av karm in till tvättstuga samt i nederdel av trappan och uppmättes till ca 28% fuktkvot.

En äldre källare av detta slag utsätts i regel mer eller mindre för permanent fuktpåverkan från angränsande mark. Utifrån erfarenhet är det känt att konstruktioner och beläggningar/beklädnader med organiska material mot golv- och väggytor bör undvikas, då fuktpåverkan och mikrobiell tillväxt (mögel/bakterier) och rötskador kan uppstå i sådana. Det utvändiga fuktskyddet är också äldre. Det kan inte uteslutas att brister föreligger alternativt kommer att uppstå i det utvändiga fuktskyddet vilket medför att källarens utvändiga fuktskydd måste åtgärdas. Det rekommenderas att denna besiktning kompletteras med en fördjupad undersökning för att utreda orsaken till samt omfattningen av de fuktrelaterade skadorna/bristerna.
