**Fastighetsuppgifter**

Hantverkaren 1

Gustav Emils Gränd 4

| Uppdragsnummer | T10121 |

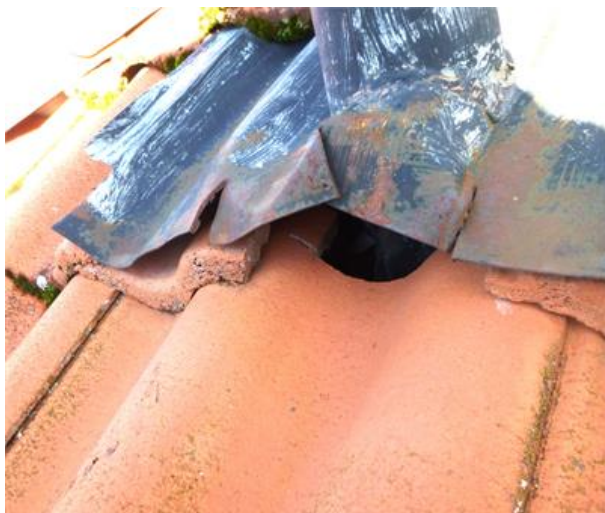
| Besiktningsresultat | | | | | |
|---|---|---|---|---|---|
| Tak | | | X | | Vindslucka är ej haspad<br>Enstaka trasig takpanna<br>Äldre plåtningar förekommer som ej byttes vid takbytet<br>Nocktätning saknas<br>Otät plåtskolning kring avloppsluftning<br>Väderskydd saknas ovan skorsten<br>Expansionskärlets genomföring i yttertak är otät<br>Bristerna kan leda till fuktrelaterade skador i underliggande konstruktion |

Plåtning kring avloppsluftning ej utbytt vid takbytet och ej fackmannamässigt utförd
